[1F_PL] 福島原子力発電所デブリ取り出しに関わる水化学管理

[1F_PL02] PCV内部調査の進捗状況

2017年9月13日

東京電力ホールディングス株式会社

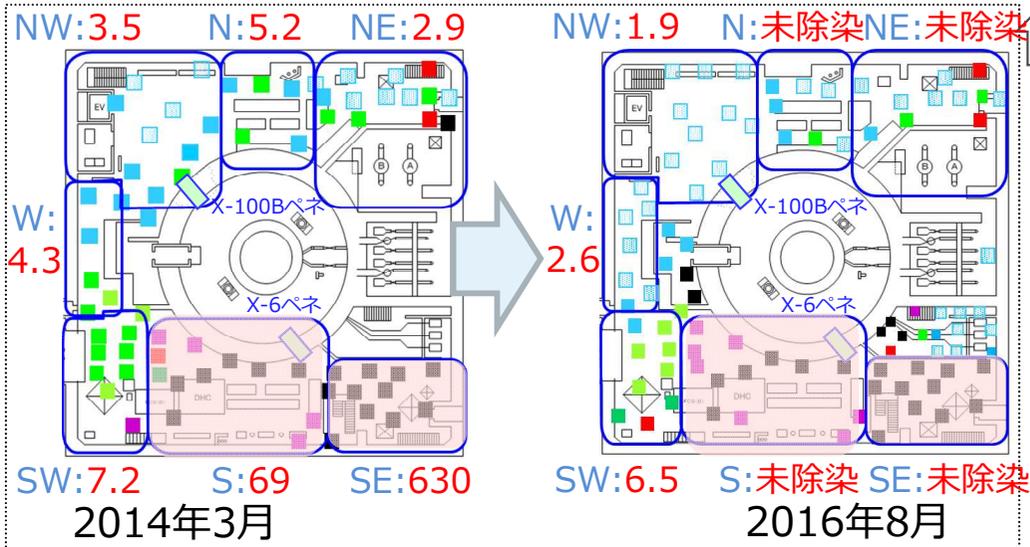
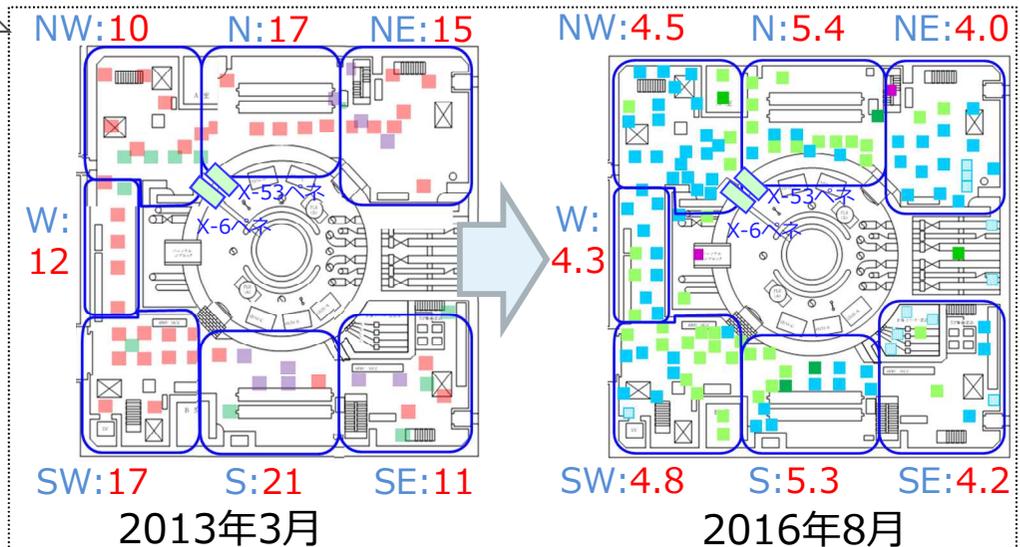
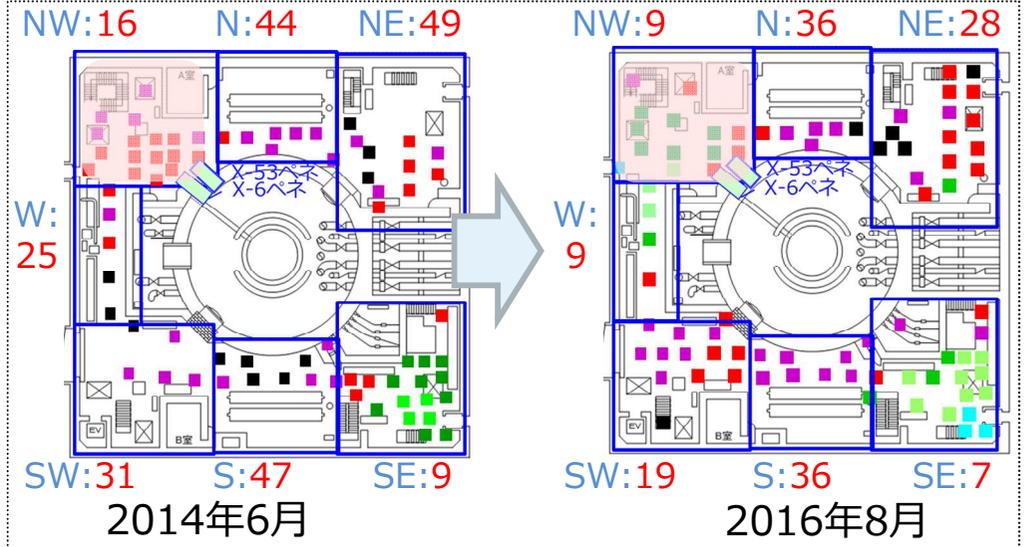
- **1号機ではX-6付近の空間線量が非常に高い。**換気空調系配管内等の汚染が原因とみられ、除染には困難が伴う。
- 3号機では、除染前、PCV内部調査に適用可能なX-53付近の線量が高かった。

空間線量が高い箇所があり、PCV内部調査にあたってはアクセス候補には限りがある。

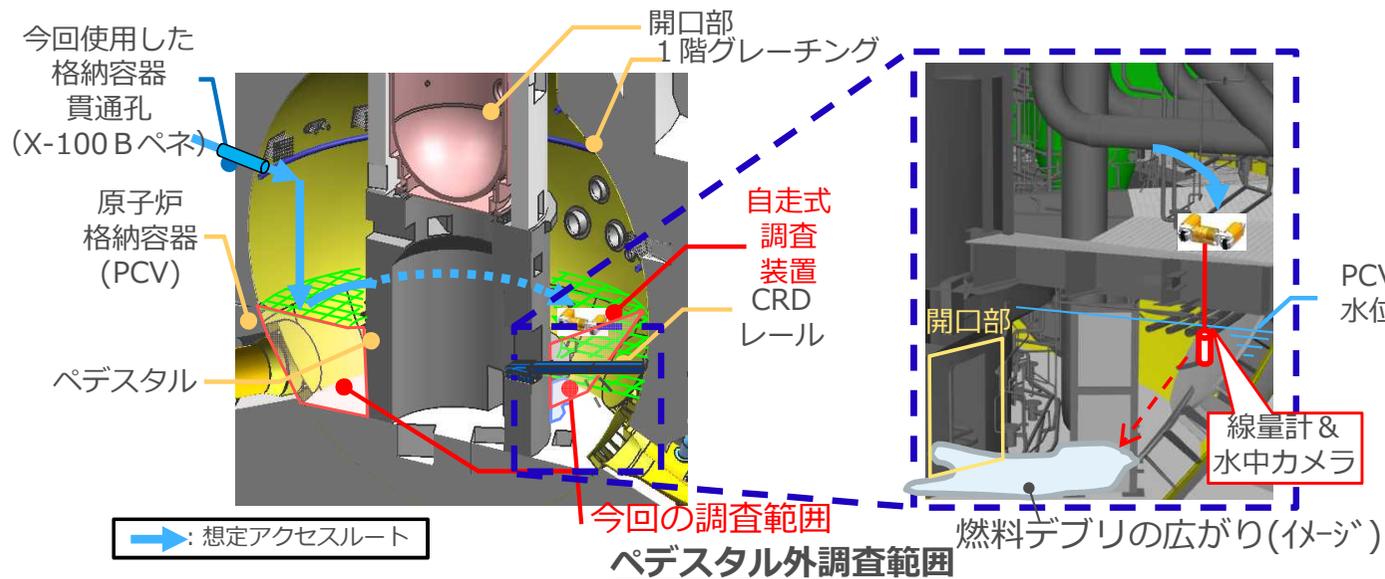
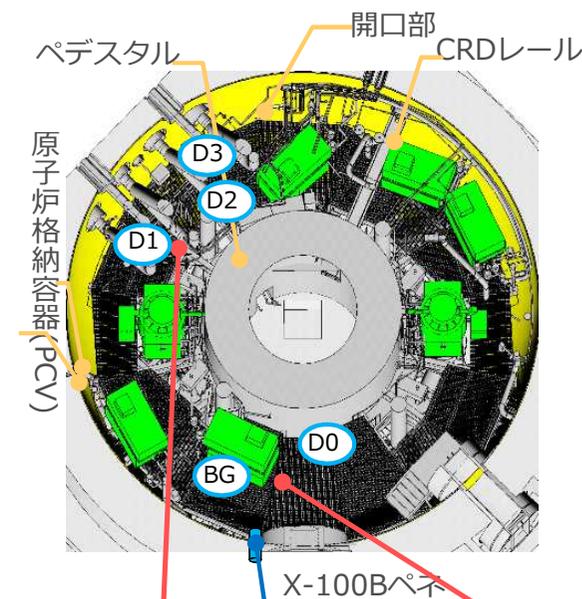
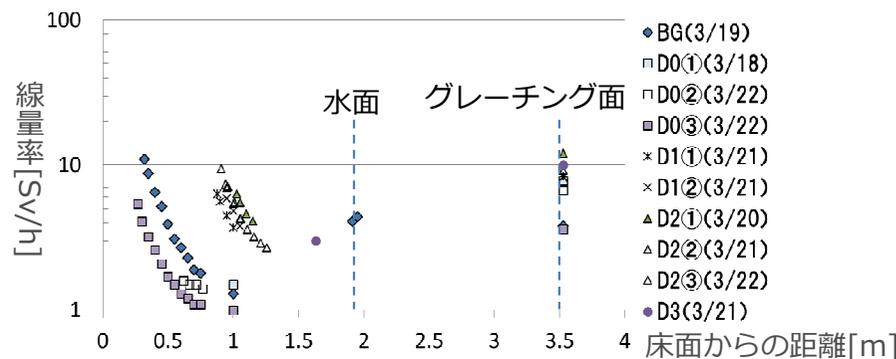
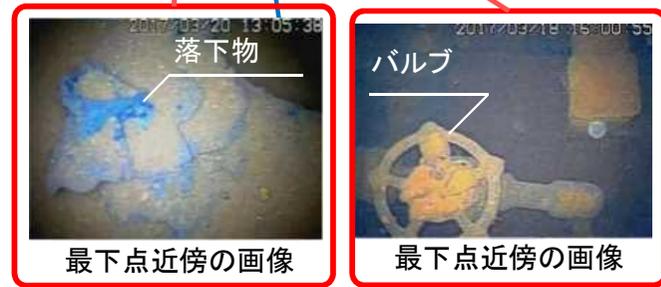
格納容器底部近傍の状況

- 2015年4月に実施した格納容器内部調査結果(1階部分の調査)を踏まえ、2017年3月に格納容器内部の調査を行った。1階部分からカメラ・線量計を吊り下ろし、ペDESTAL開口部近くのPCV底部の状況を撮影した。また、底部に近づくほど線量が上昇する傾向を確認。
- なお、1階部分の線量・構造物の状況は2015年4月の調査時と大きな変化はなかった。

注：設計上のグレーチング面と床面の距離から計測ユニットのケーブル送りだし量を引いて算出してあり、正確な床面からの距離は今後、得られた画像データを元に評価を行う。

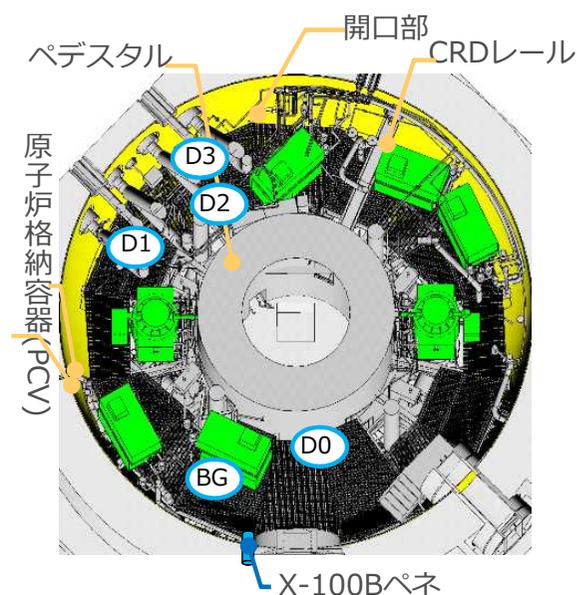
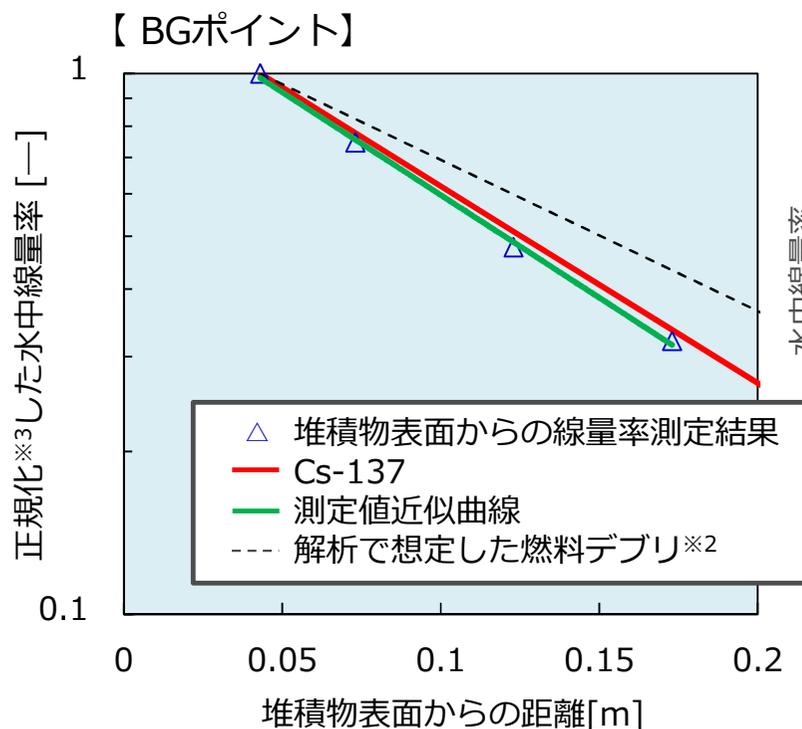
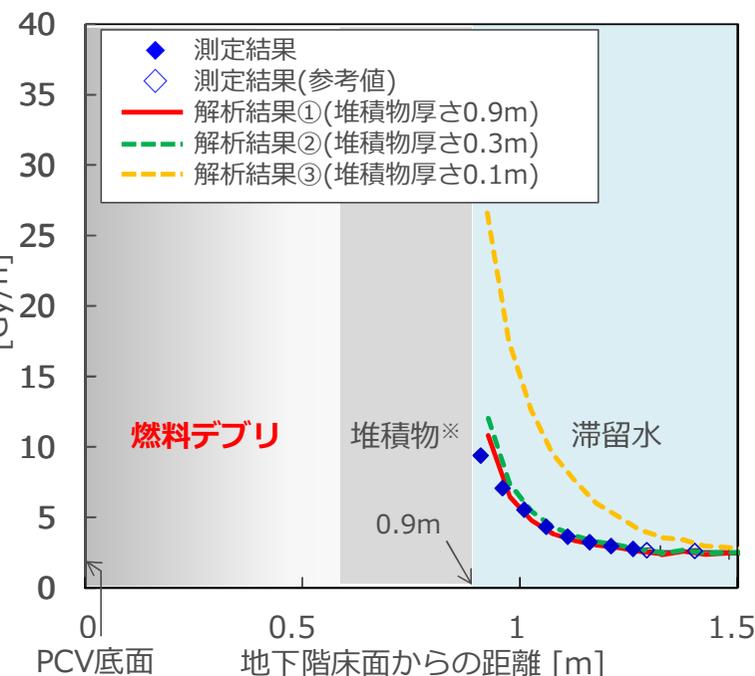
D2③解析条件 (堆積物表面高さ0.9m)
 ① 堆積物厚さ：0.9m
 ② 堆積物厚さ：0.3m
 ③ 堆積物厚さ：0.1m

- 線量率の分析の結果，堆積物表面からの線量率測定結果^{※1}とCs-137減衰曲線の減衰率が同等であることから，堆積物表面の主線源（核種）はCs-137と推定。
- D1,D2の各測定ポイントで確認された堆積物表面高さ（約0.9m）の範囲で，堆積物の下に燃料デブリが存在する場合の線量率の評価を行った。ペDESTAL開口部に距離が近いD2③ポイントの解析結果は右下図の通り。
- 堆積物厚さが厚い場合には，堆積物による遮へい効果により，燃料デブリが存在するかどうかは推定できなかった。
- 堆積物厚さは現時点で不明であることから，推定できなかった原因が燃料デブリが無かったのか，堆積物や構造物が厚く，遮へい効果が大きい影響によるものかまで判別できなかった。

※1：測定結果から滞留水及び構造物影響を差し引いた値
 ※2：事故時に燃料が炉内構造物を熔融させ，炉内構造物中に存在するCo-60と混ざりあったものと仮定
 ※3：堆積物表面に最も近接した測定ポイントの線量率を1として線量率を整理したもの

※：堆積物の下に構造物がある可能性もある

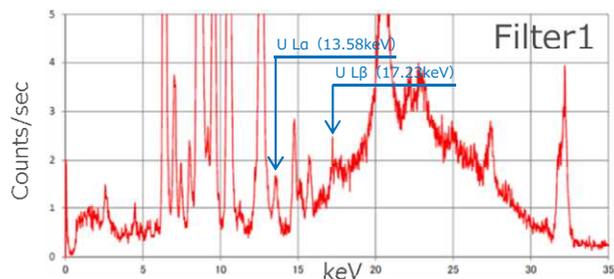
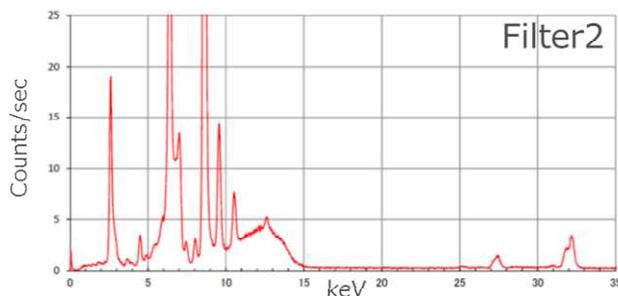
簡易蛍光X線分析装置によって得られたスペクトル

- X-100Bペネ直下のPCV底部から堆積物のサンプリングを行い、簡易蛍光X線分析とGe半導体検出器によるγ線核種分析を実施。
- 堆積物の成分は炉内構造物や保温材等に使用されるステンレス鋼に含まれるFeやNi等に加え、Uの特性X線のエネルギーピークが確認された。
- 今後、構外に搬出して詳細分析を実施すべく準備中。

Filter1	Filter2
Cl	Cl
Ti	Ca
Fe	Ti
Ni	Fe
Cu	Ni
Zn	Cu
Ga or Ir ※	Zn
Zr	Pb
Te	Sn
Ba	Te
Pb	Ba
U

簡易蛍光X線分析装置による分析結果

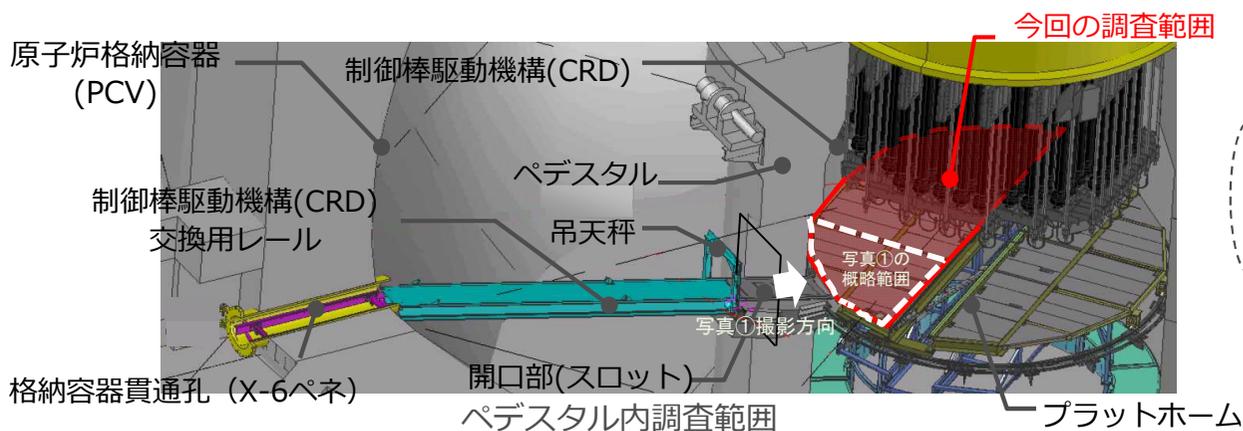
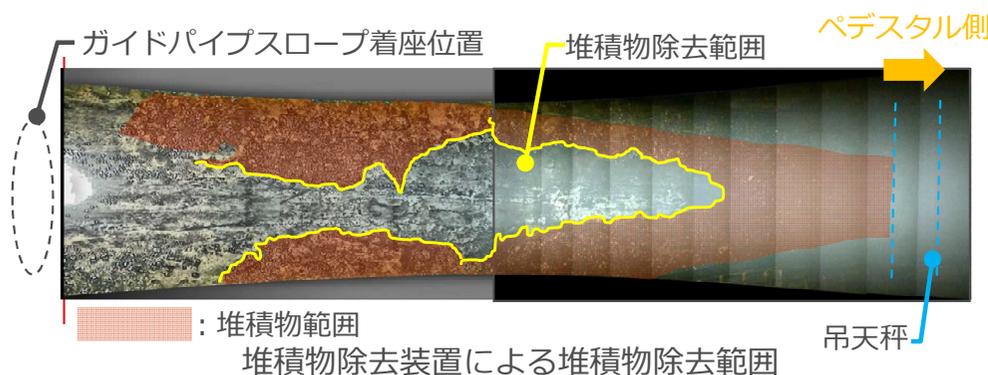
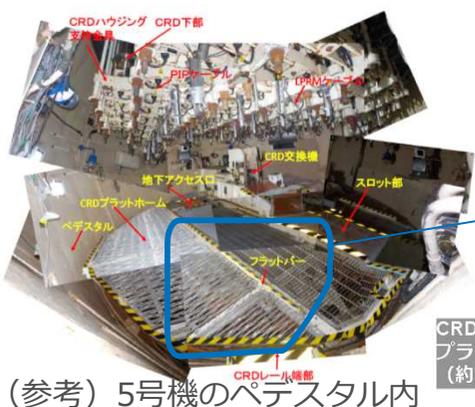
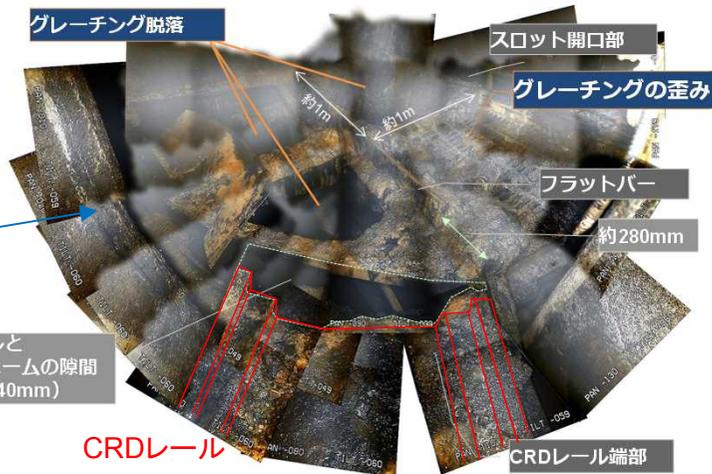
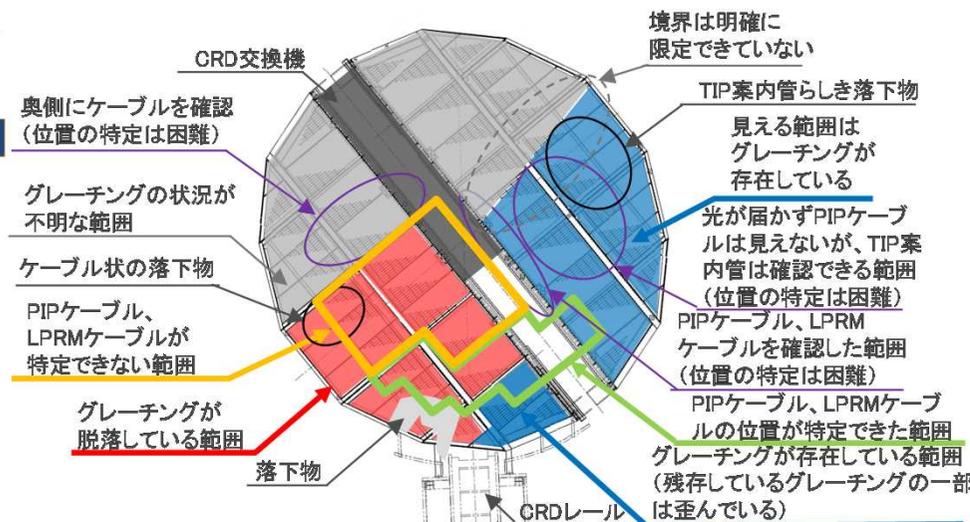
2号機のペデスタル内調査画像

- 2017年1月~2月にかけて、格納容器内部の調査を実施。CRD交換用レール及びペデスタル内において、堆積物やグレーチングの脱落等の状況を確認。堆積物は堆積状況を確認した上で、自走式調査装置投入のため一部を除去。
- また、線量計を搭載したロボットによる調査により、CRD交換用レール上において線量率を確認。なお、今まで調査できていなかった箇所を、事故後初めて調査出来たということであり、新たな事象が発生したということではない。
- 今後、一連の調査で得られた情報を評価し、今後の格納容器内部調査の計画に反映する。

画像解析によるペデスタル内確認結果

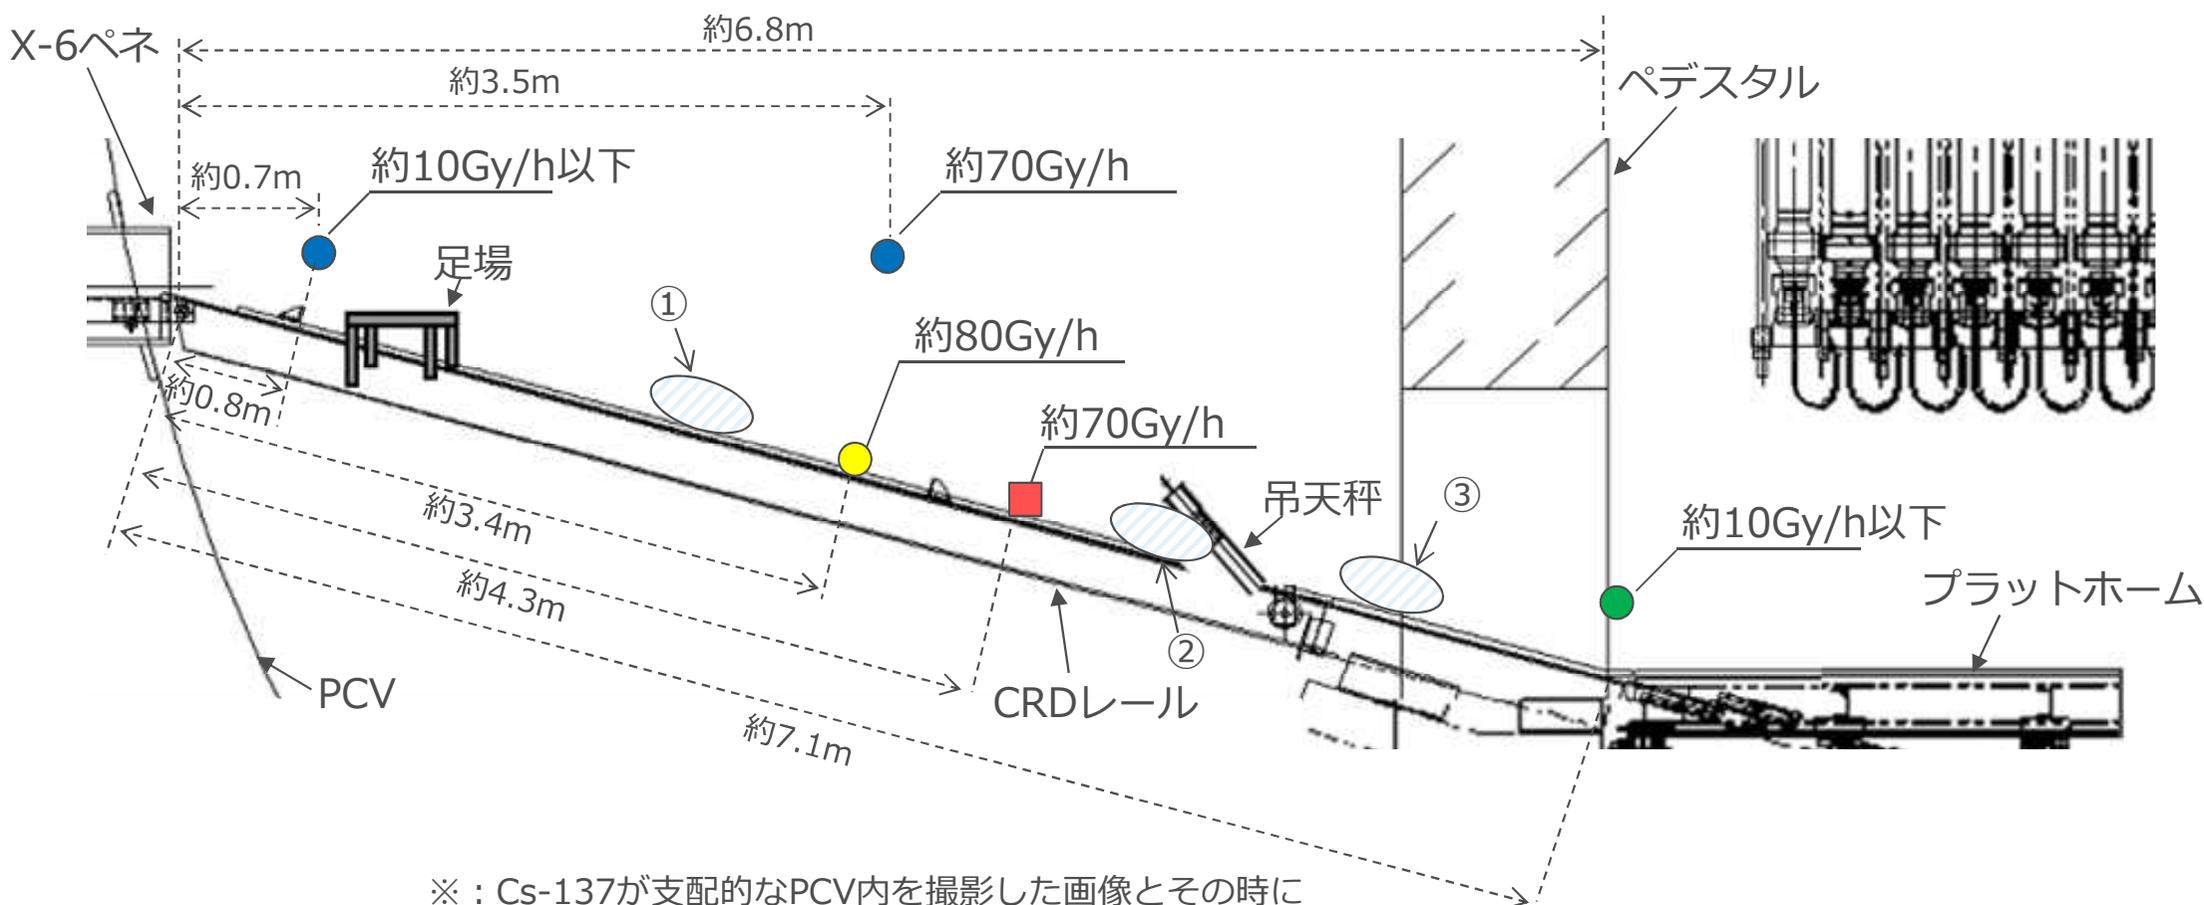
- X-6ペネ内, CRDレーン事前調査 : 1/26
 - ペDESTAL内事前調査 : 1/30
 - 堆積物除去装置の前方カメラ : 2/9
 - 自走式調査装置 : 2/16
- カメラ画像ノイズから線量率を推定
- 積算線量計を用いて線量率を算出

※ : Cs-137が支配的なPCV内を撮影した画像とその時にあわせて電離箱で測定した線量率を用いて校正

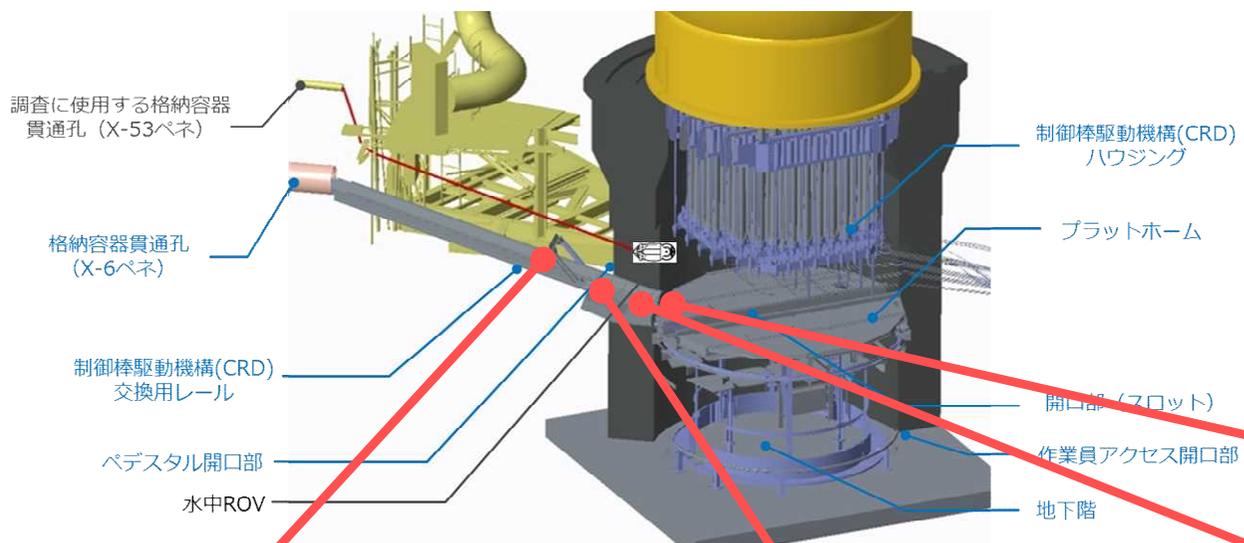
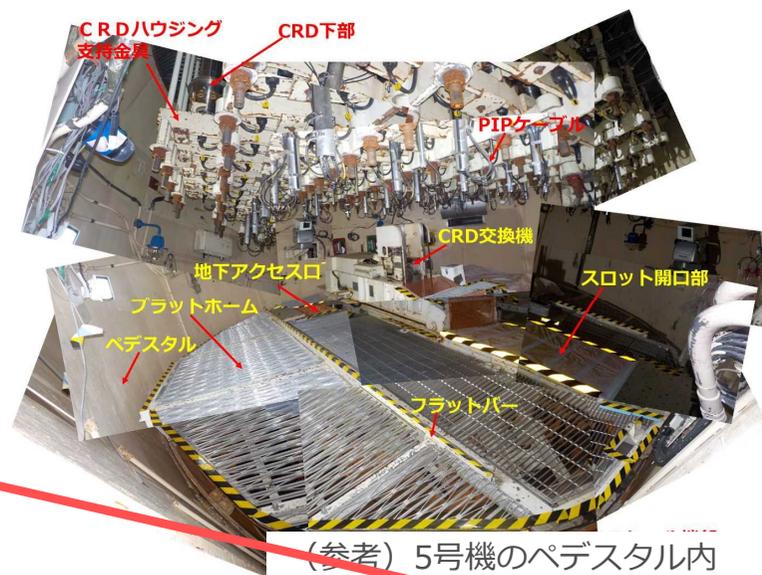
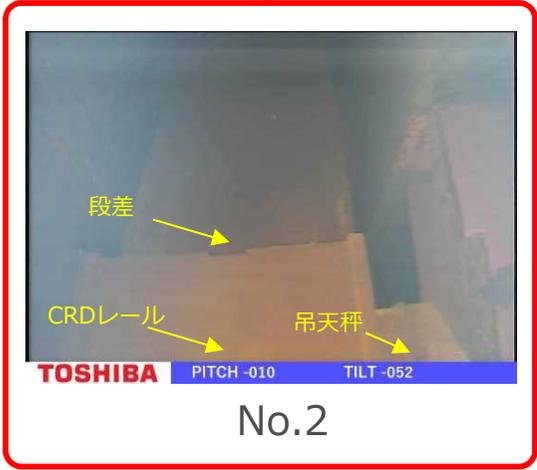
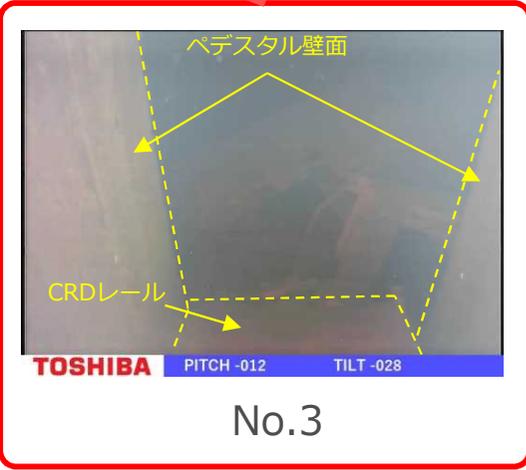
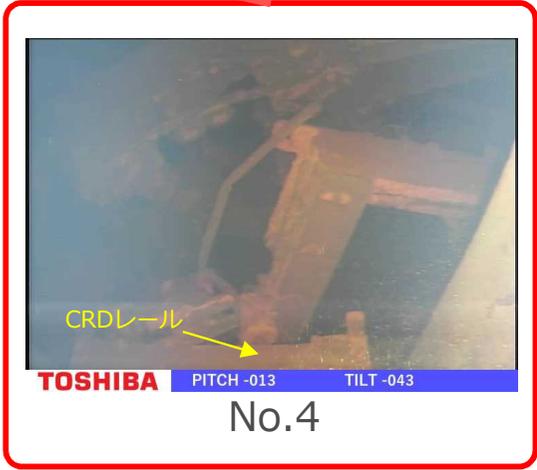
・ペデスタル内において複数の構造物の損傷を確認した。

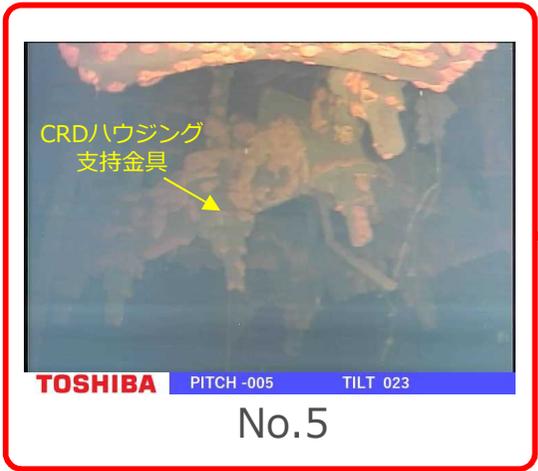
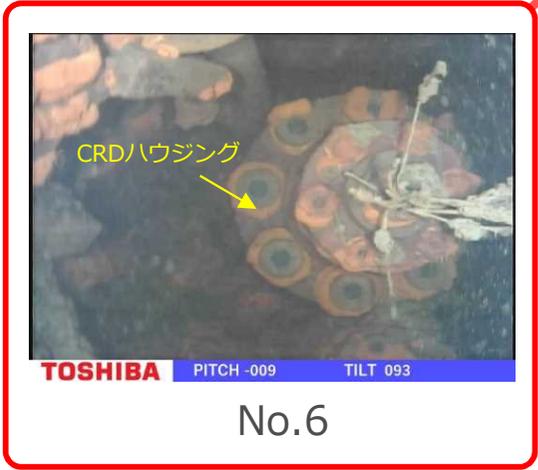
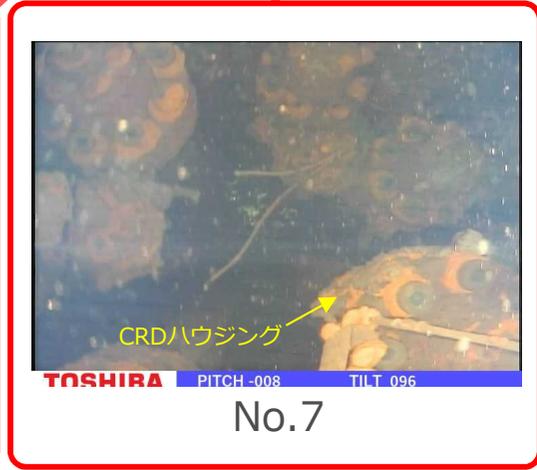
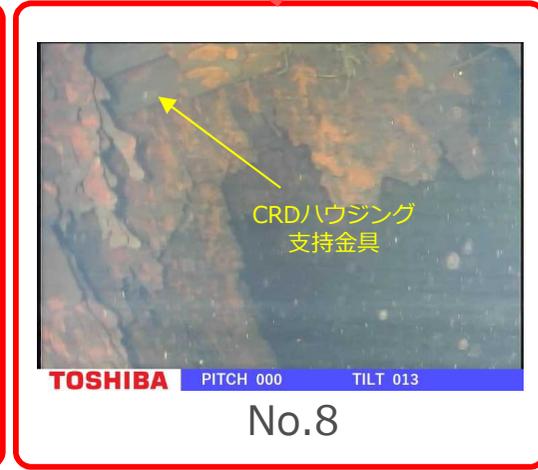
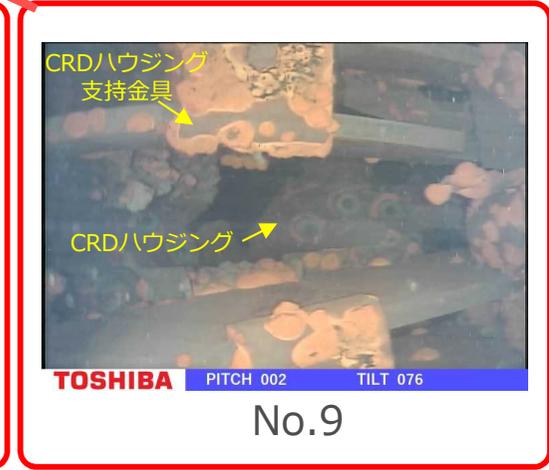
- ・複数個所でCRDハウジング支持金具の脱落、変形を確認した。
- ・CRDハウジング支持金具に溶融物が固化したと思われるものが付着していることを確認した。

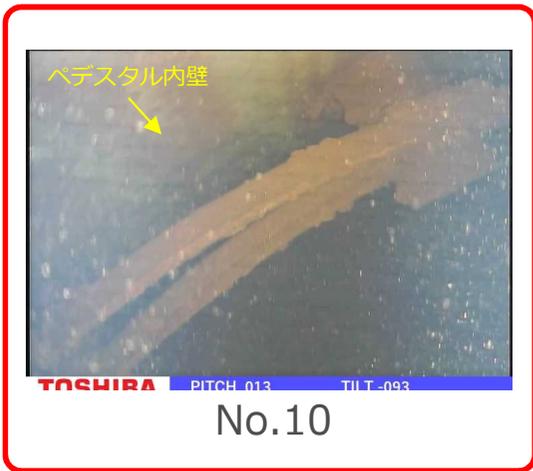
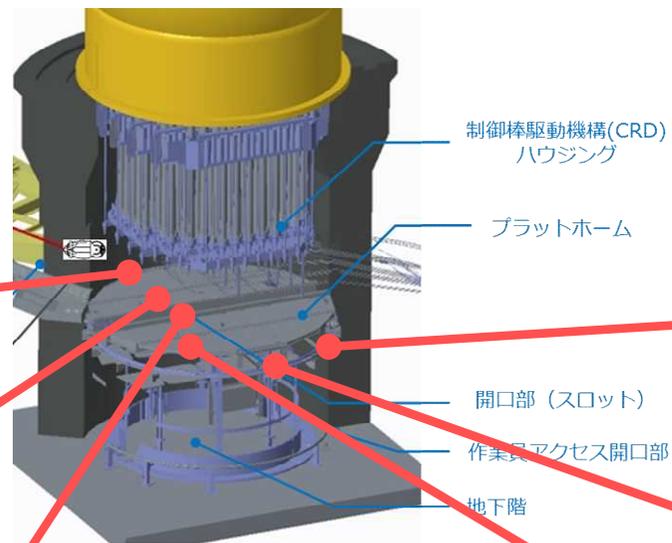
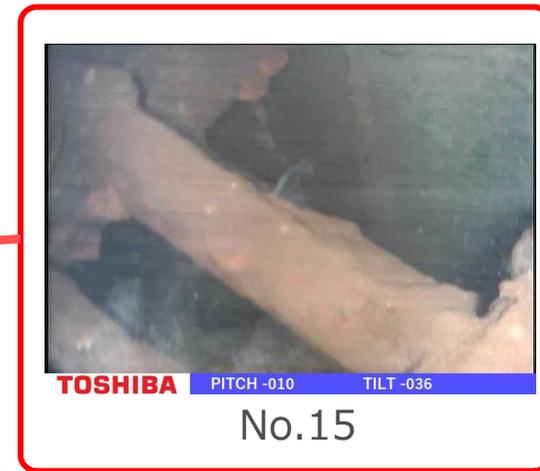
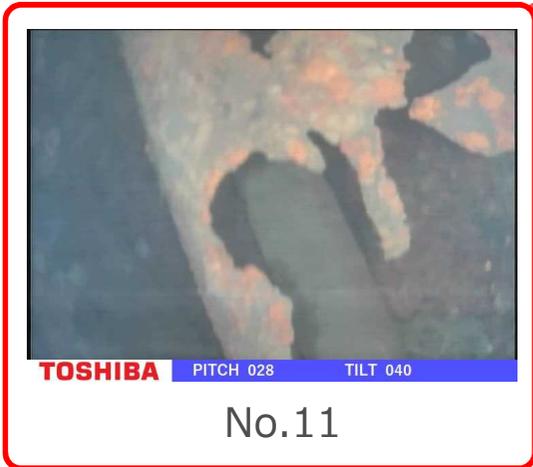
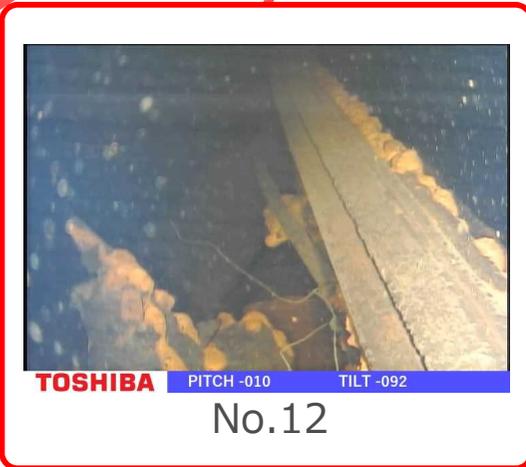
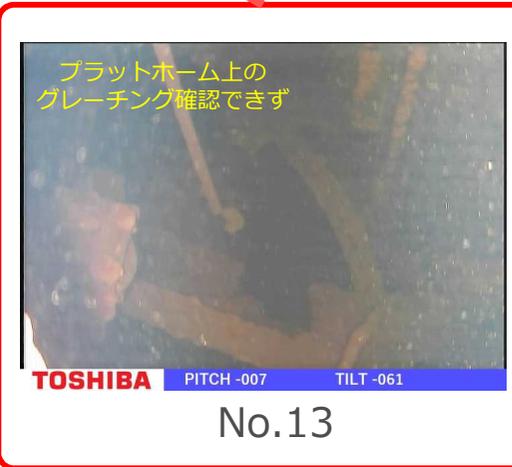
・ペデスタル内において複数の構造物の損傷や落下物を確認した。

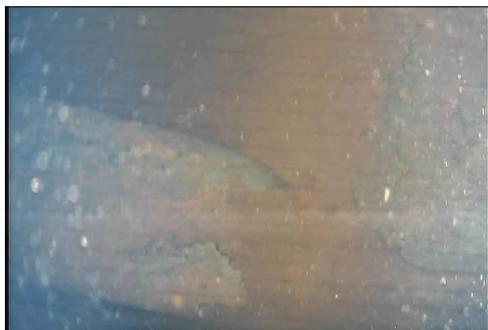
No.16

・ペデスタル下部や、ペデスタル内構造物上に溶融物が固化したと思われるものを確認した。

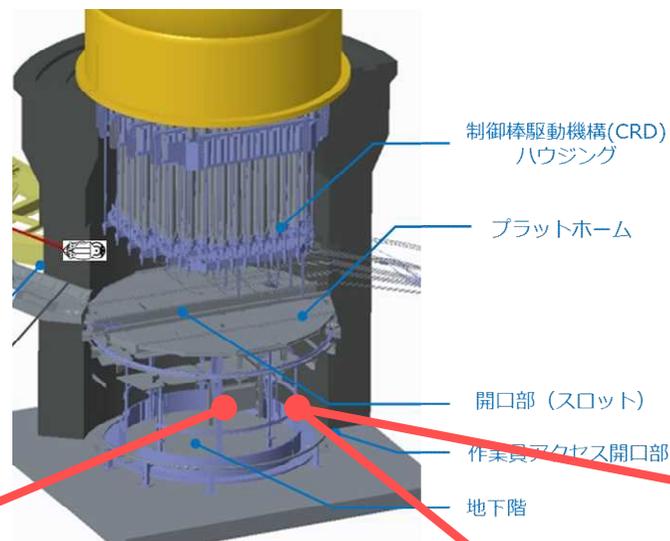
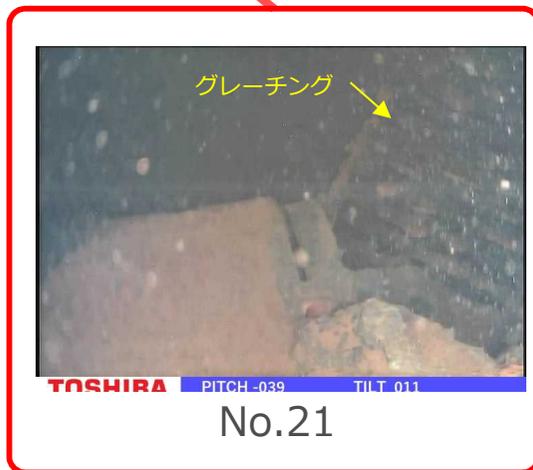
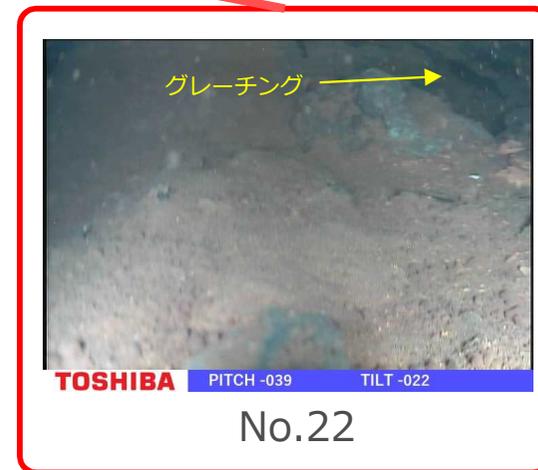
- ・ペデスタル下部において小石状や砂状の堆積物を確認した。
- ・グレーチング等の複数の落下物を確認した。
