# 日本原子力学会「水化学部会」第37回定例研究会

## 志賀原子力発電所の状況と 補機冷却水系の水質管理

2019年11月14日  
北陸電力株式会社

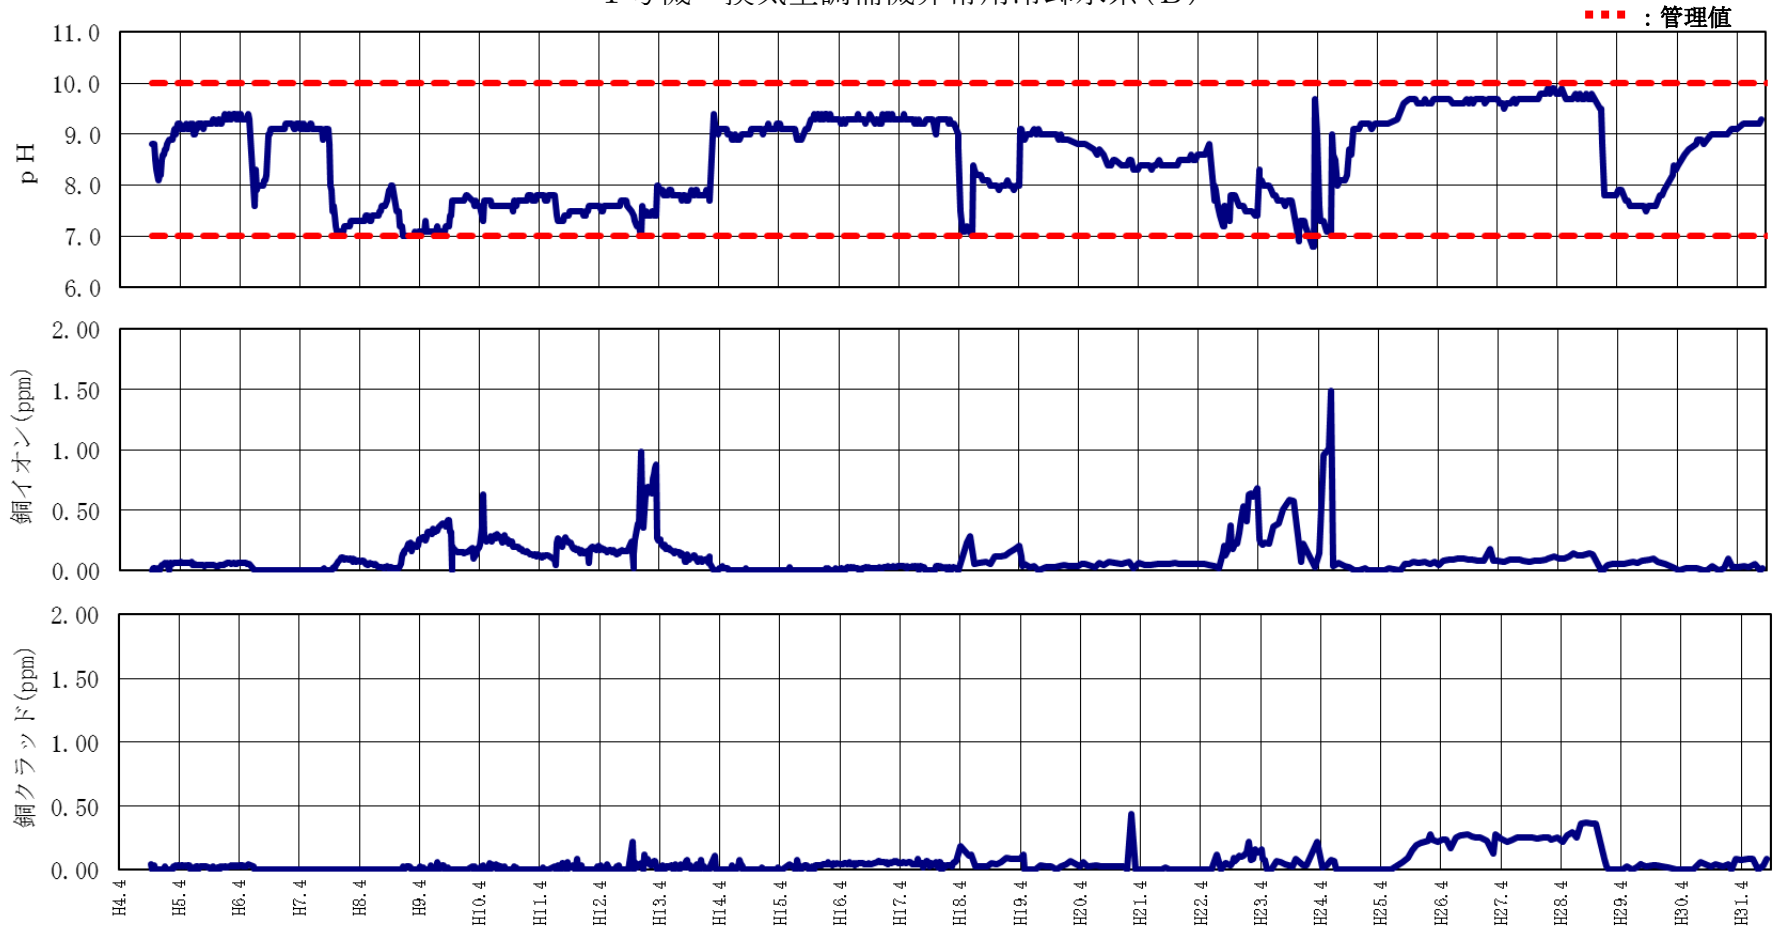
1号機 換気空調補機非常用冷却水系(B)

- ・ 鉄クラッドで見られた点検時の水抜き、水張りによる上昇は銅クラッドには見られない
- ・ pHが低いと銅イオンの上昇が見られる ← 銅イオンの上昇抑制対策について検討

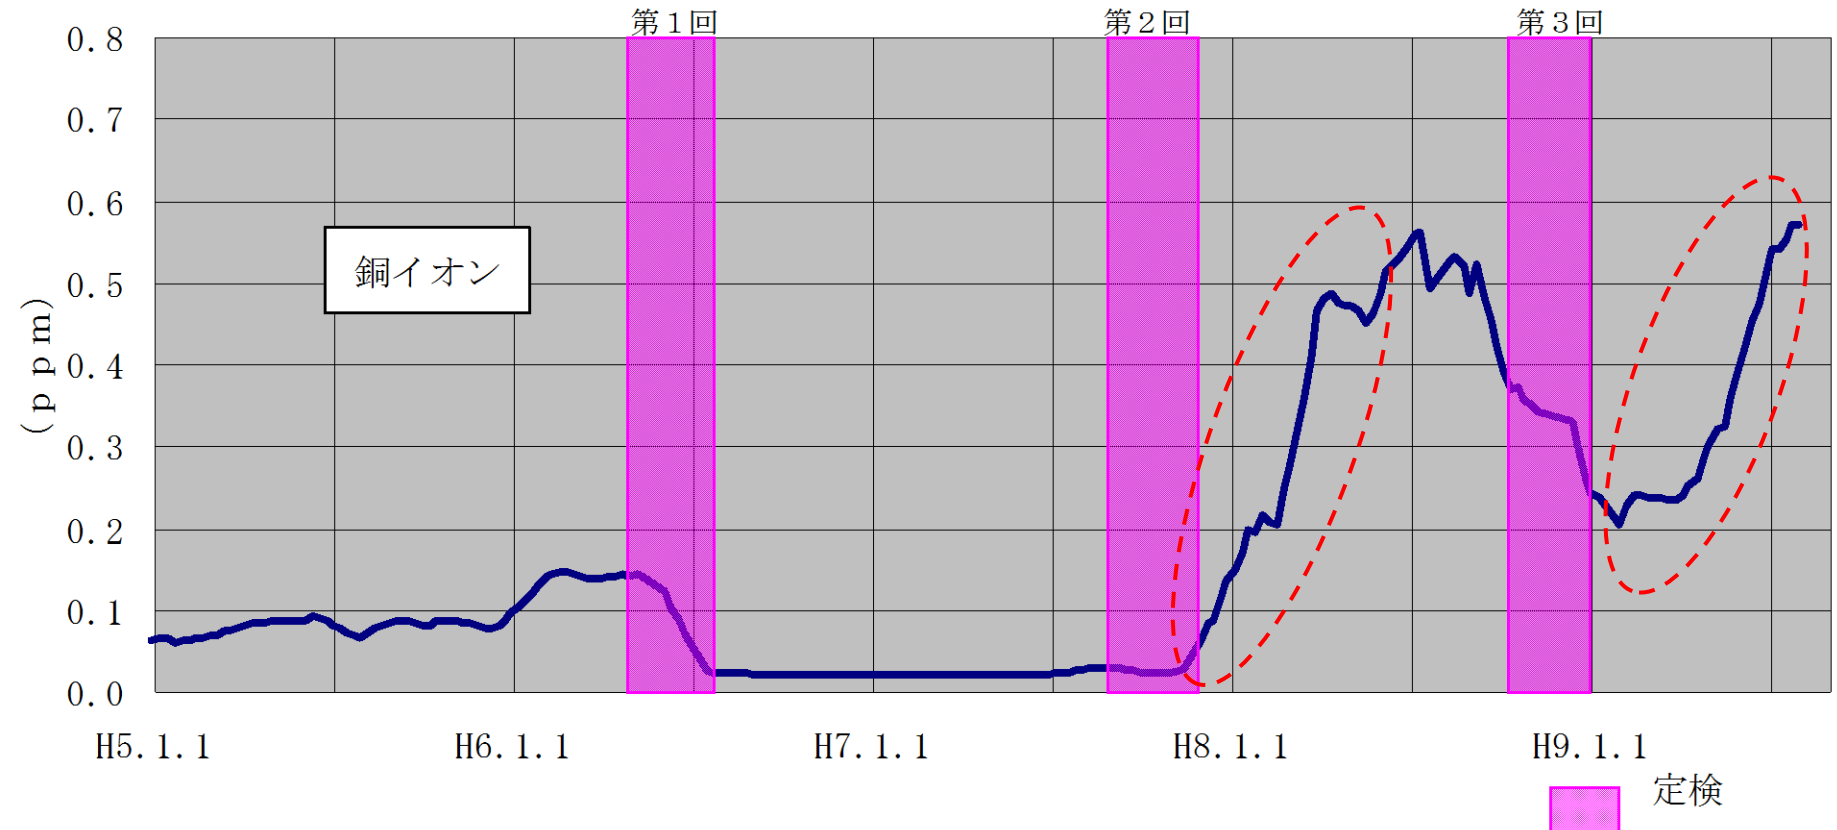
1号機 換気空調補機非常用冷却水系(A) H5.1~H9.7

志賀1号機 第2回定検以降、各補機冷却水系の銅イオンが上昇。

第2回定検前後でpHが9.2から7.1に低下

銅イオン上昇原因は pH が 7.1 と銅の腐食域に近いと推測

補機冷却水のpHを不動態域に調整することで銅イオンの上昇を抑制

**NaOH注入時の目標pHを8.0に設定**

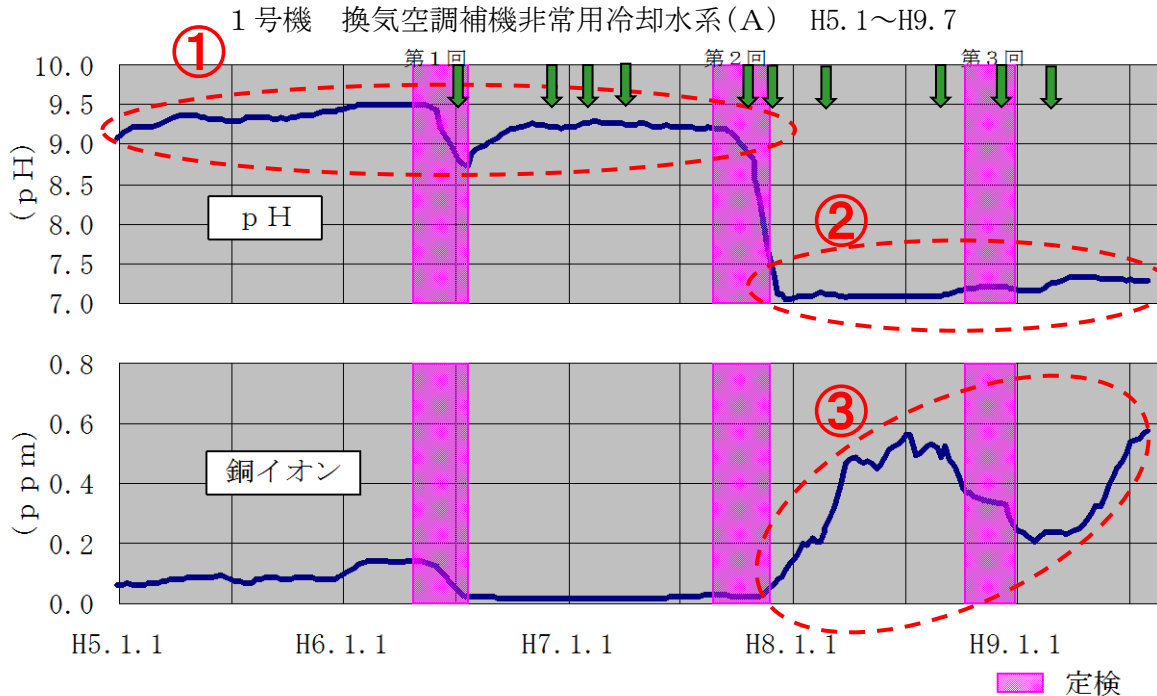
- ①防錆剤の亜硝酸ナトリウムは鉄をヘマタイト(酸化皮膜)に変え、その際に生成される水酸化ナトリウムとアンモニアにより、pHは高めに推移
- ②第2回定検後は酸化皮膜がほぼ形成されているため、防錆剤(亜硝酸ナトリウム)を注入しても①の反応は起こらず、定検時の水抜き、水張りにより水酸化ナトリウム及びアンモニアが排出されたため、系統内のpHは低下
- ③pHが低下すると銅イオンが上昇

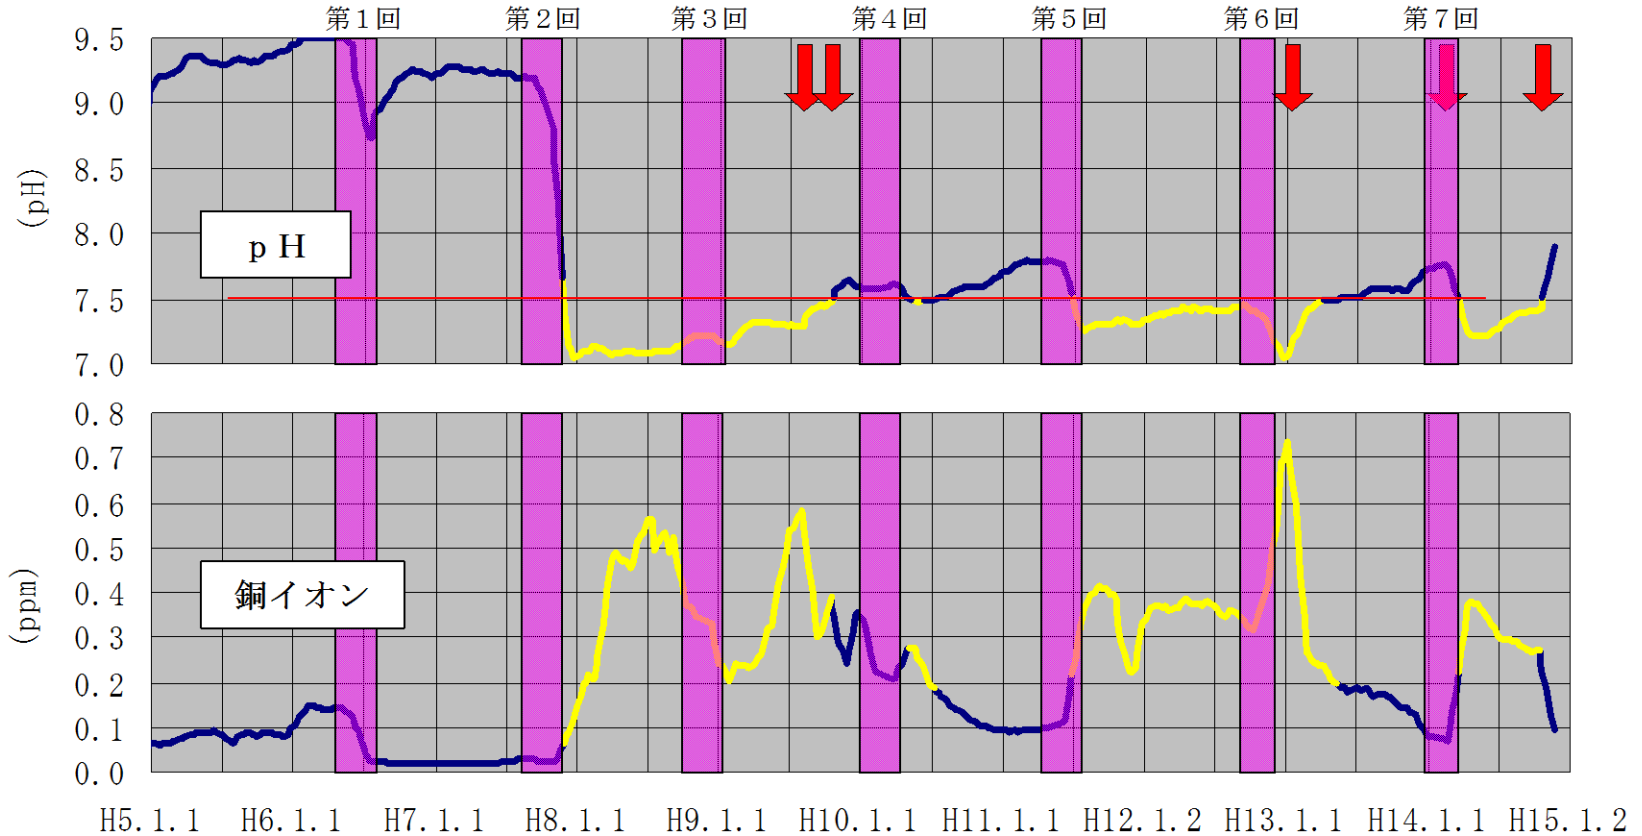
1号機 換気空調補機非常用冷却水系(A)

pHを7.5以上に調整することにより、銅イオンの上昇抑制が可能であることが判明

- pHが7.5を下回ると銅イオンが顕著に上昇
- 定検時の系統水水抜き及び系統復旧時の水張りにより、pHが7.5以下に低下すると、銅イオンが上昇

目標pHが8.0の場合、少量の水抜き、水張りでpHが低下、銅イオンが上昇する恐れあり

目標pHを  
8.5以上に設定

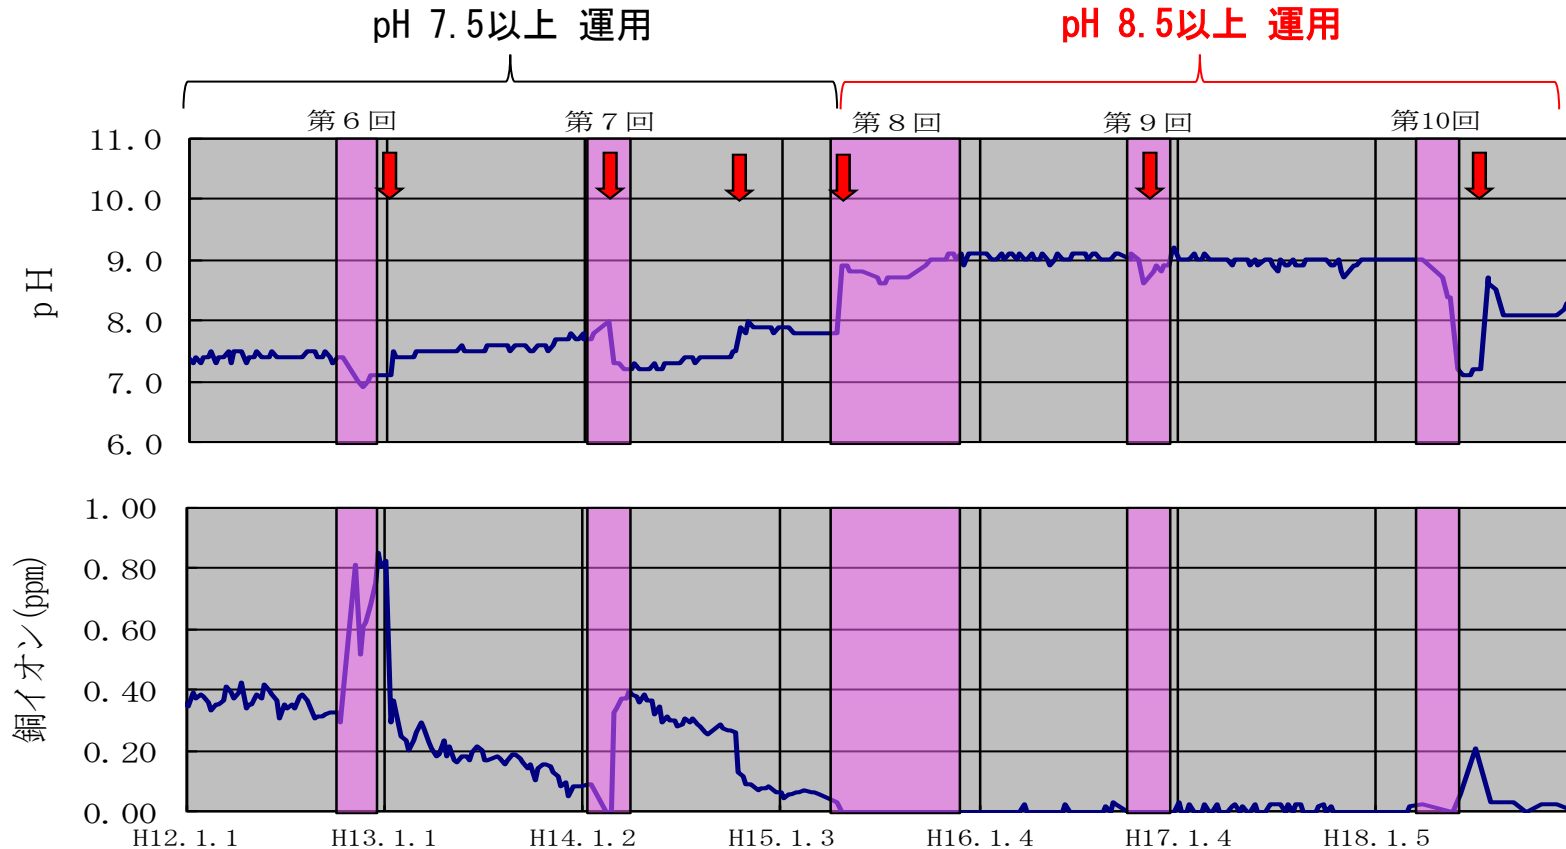
1号機 換気空調補機非常用冷却水系(A)

pHを8.5以上とすることにより、  
 銅イオンの上昇をより抑制

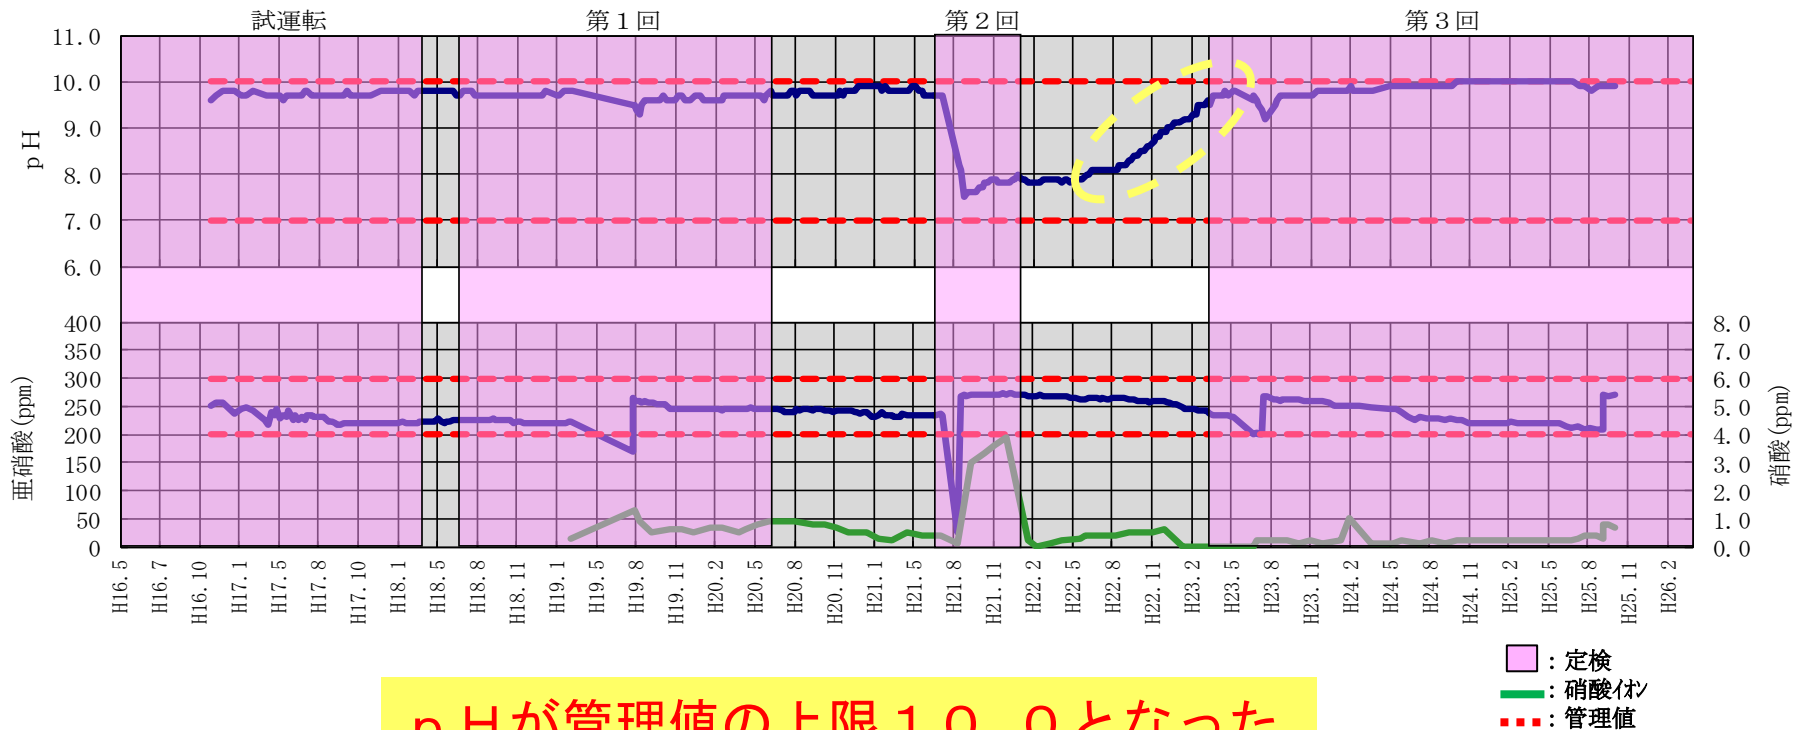
2号機 換気空調補機非常用冷却水系(B)

志賀2号機 第2回定検以降、pHがゆるやかに上昇  
(NaOH未注入)

pHが管理値の上限10.0となったため原因調査を実施

定検時の水抜きにより、配管内の酸化皮膜が剥がれ、水張り後、防錆剤と鉄が反応し、水酸化ナトリウムとアンモニウムが生成され pH を上昇させたと推測

なお、pH は上昇したが管理値 10.0 を上回ることはなく、他の水質（塩素、金属等）に影響はなかったため、ブロー等の水質改善は実施せず

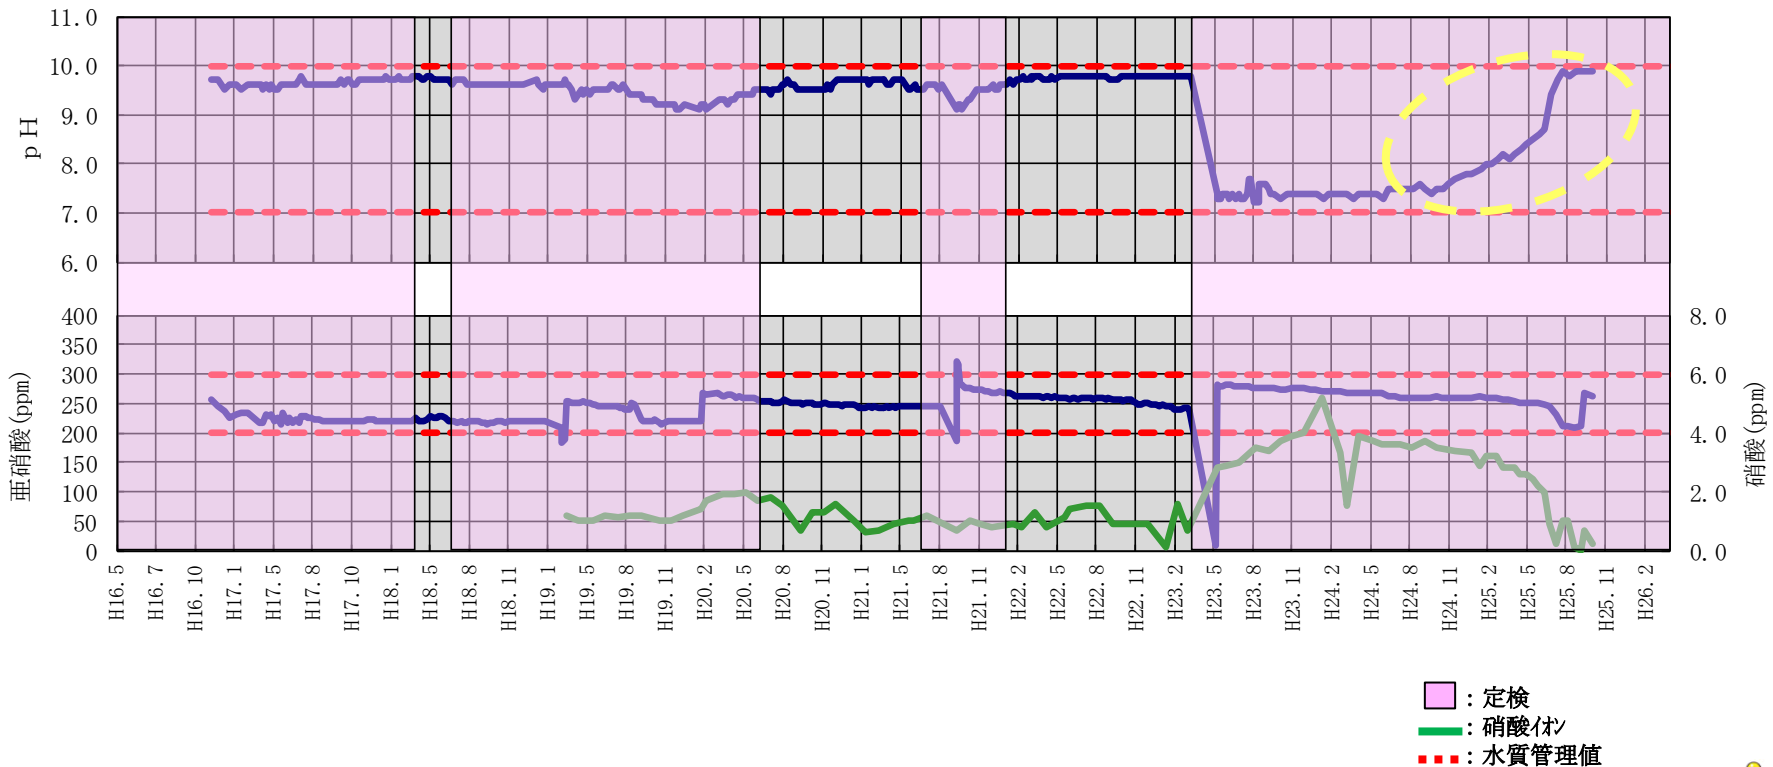
2号機 換気空調補機非常用冷却水系(A)

陽イオン種の挙動監視を行っていたところ、別系統でも同様のpH上昇事象が発生

陽イオン種 > 陰イオン種による pH 上昇と判断
