ステンレス鋼に関する PWR条件下でのSCC事例

(株)原子力安全システム研究所

大飯3号機スプレイ配管における亀裂の概要

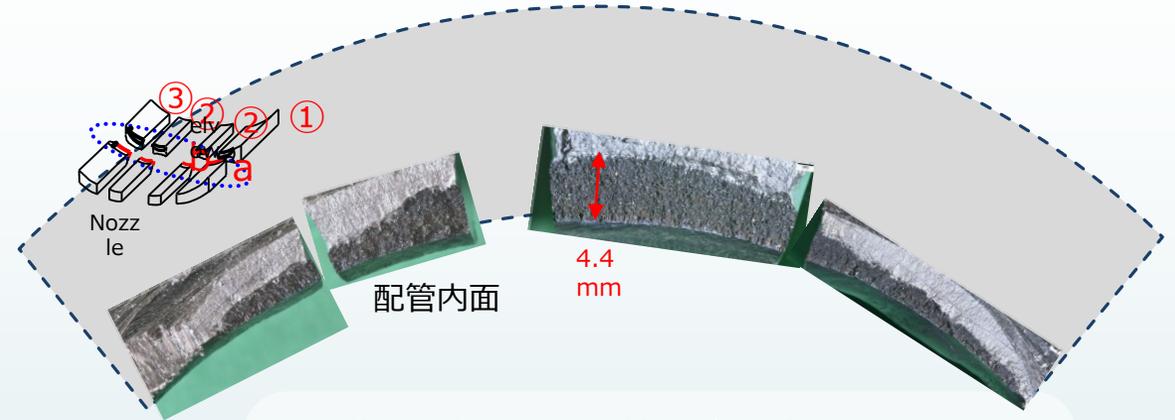
- 典型的な円弧状の亀裂
- 腐食生成物に覆われた破面
- 最大深さ 4.4 mm

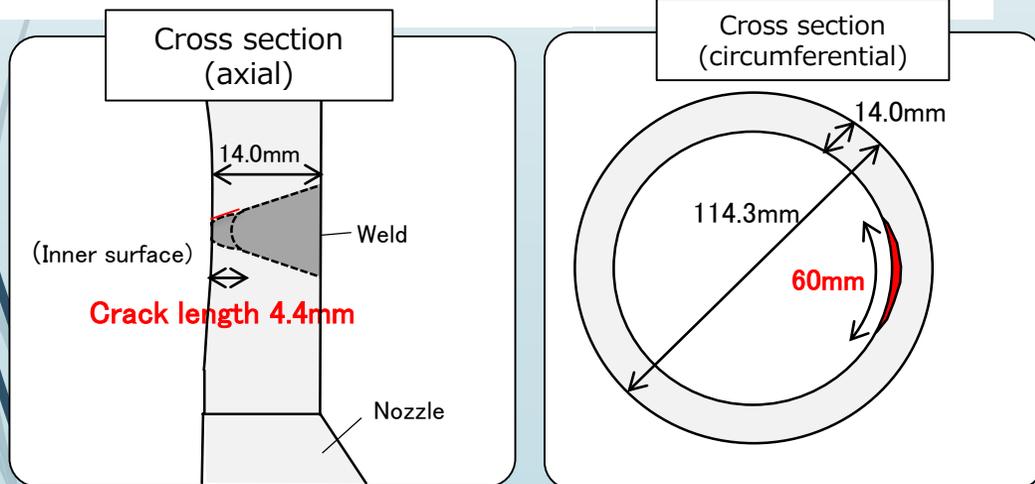
- 共用期間中検査 (ISI) において、PWR1次系スプレイ配管の溶接熱影響部にて亀裂を検出
- 316ステンレス鋼の溶接熱影響部に、周方向亀裂が生じていた。
- 酸素の影響が想定されない環境条件

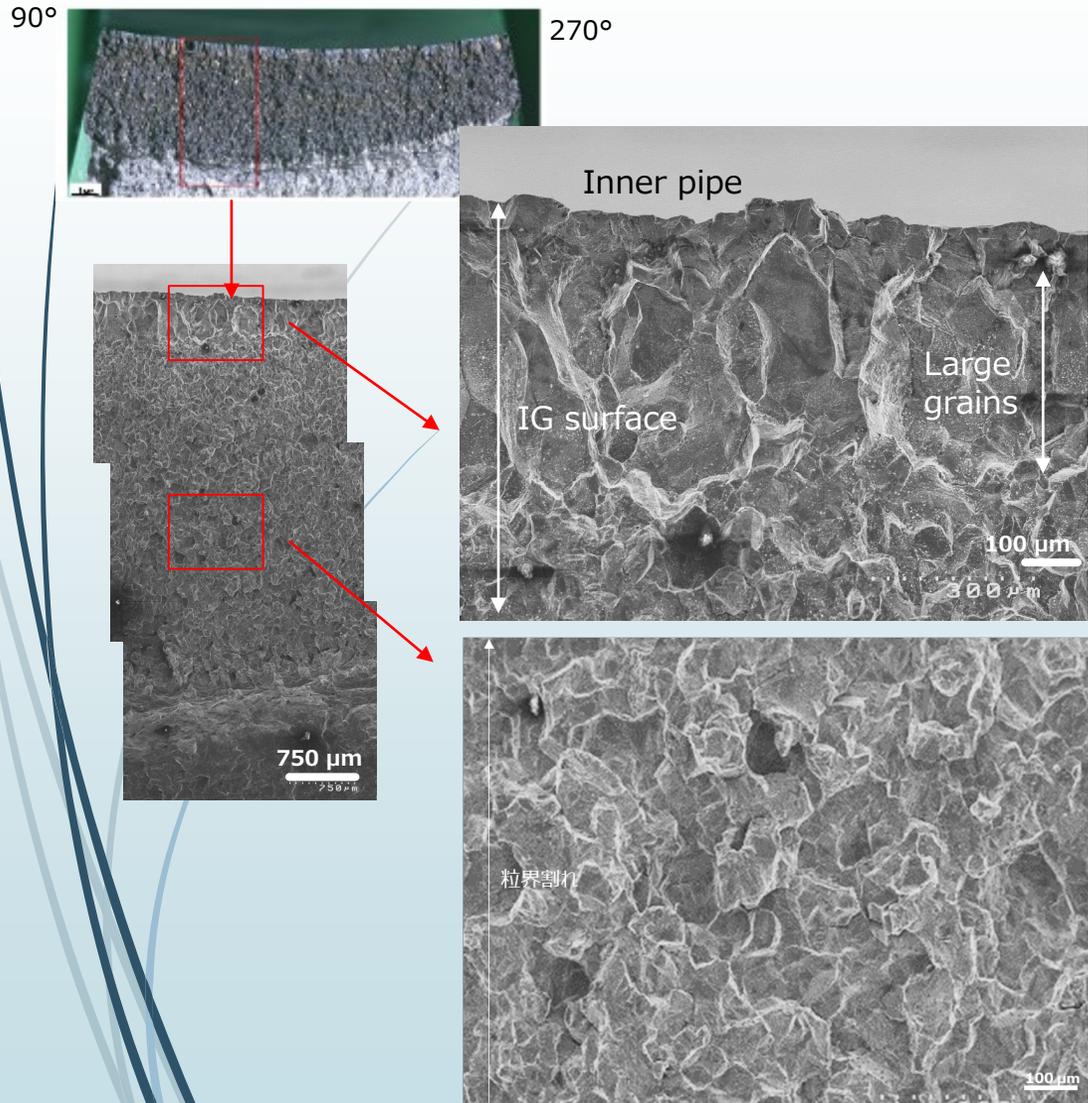
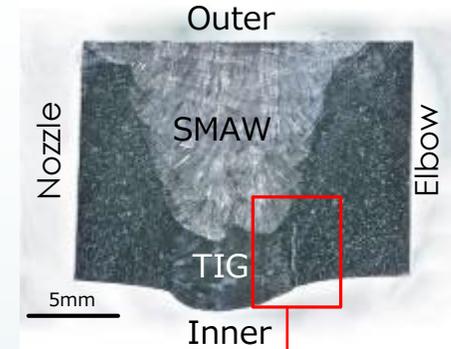
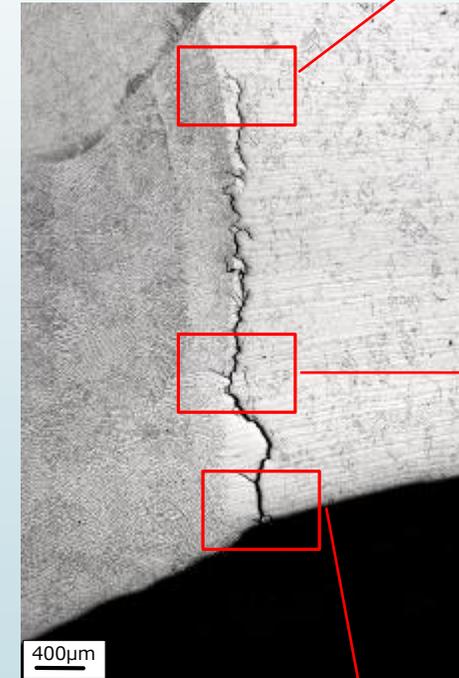
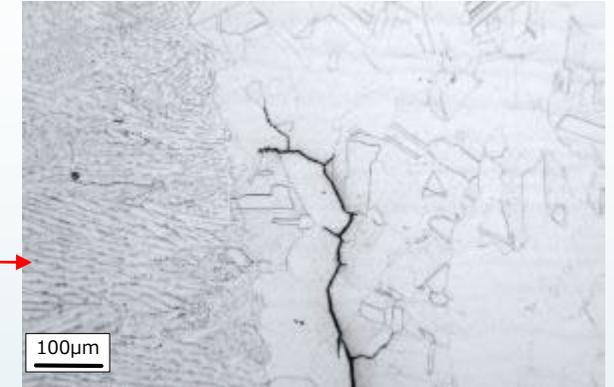
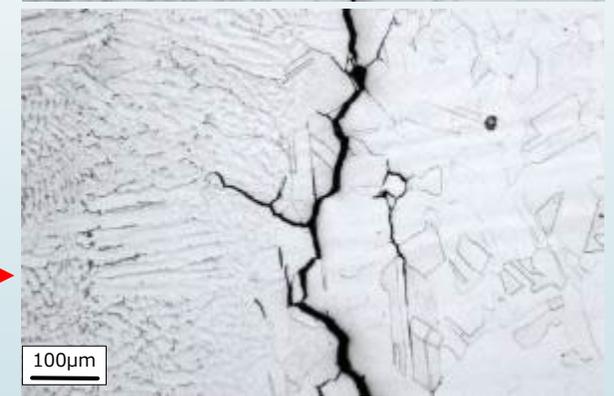
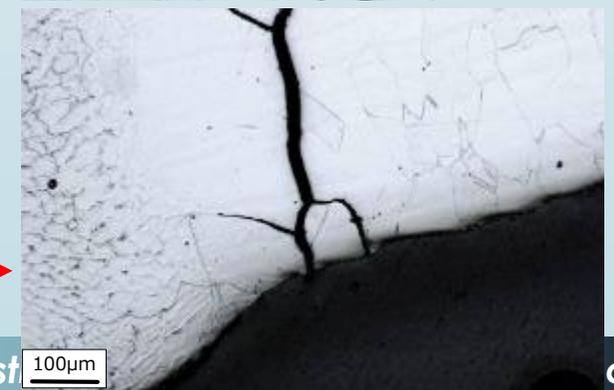
亀裂の破面及び断面の状況

• 粒界型の破面形態が観察され、SCCが進展したものと判断された。

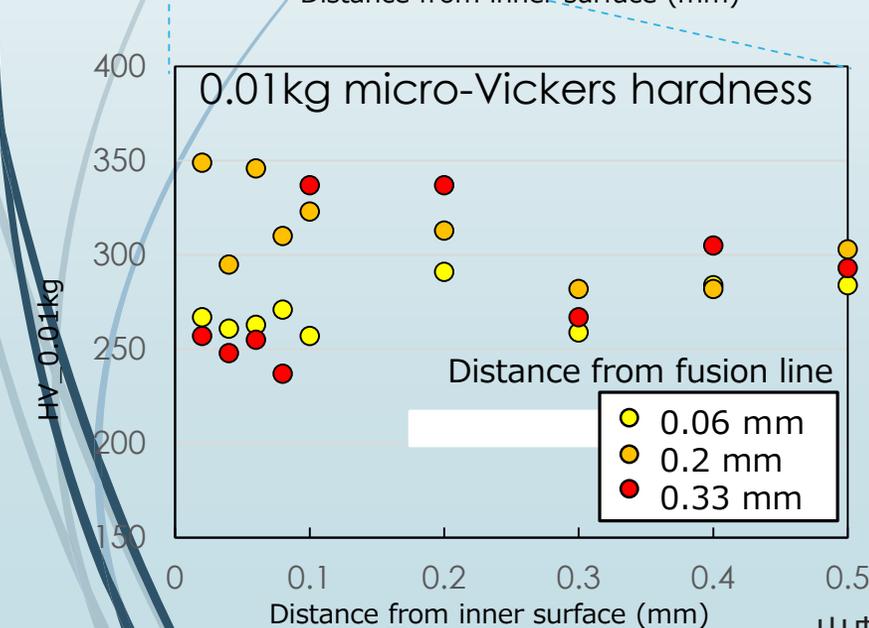
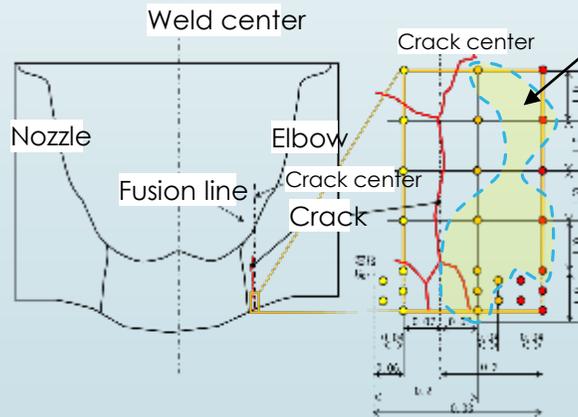
>300HV

- **表面近傍**では、10gで局所的な硬さを評価した結果では、一部に**300HV0.01**

- **特異な硬さが亀裂発生・進展に影響したと推定された。**

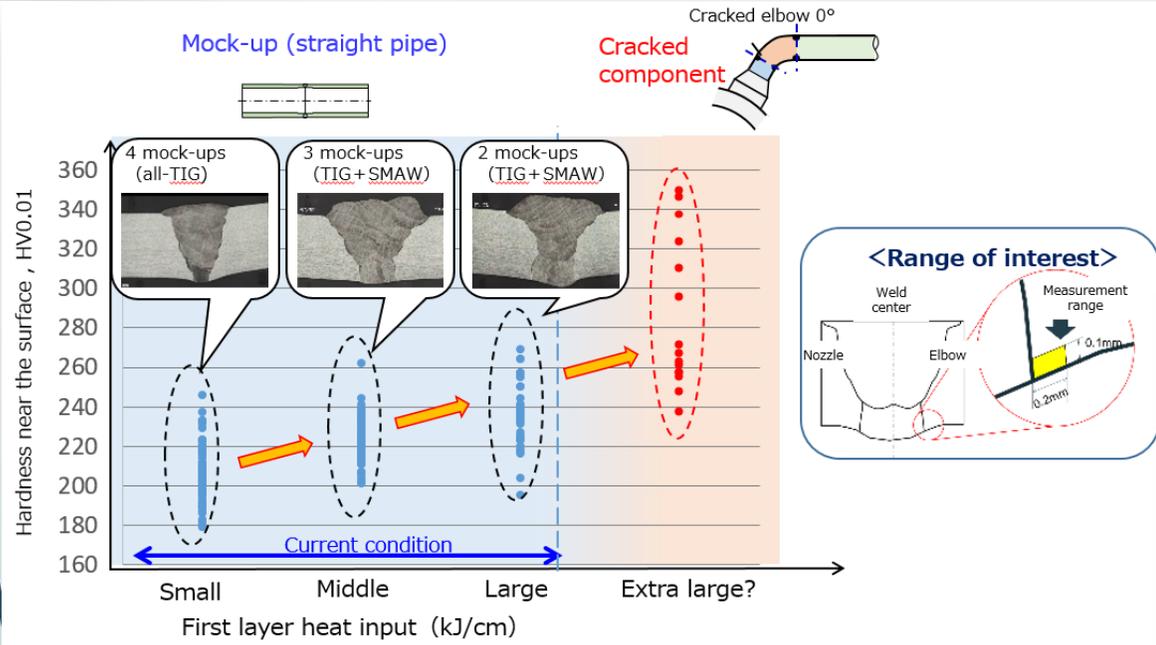
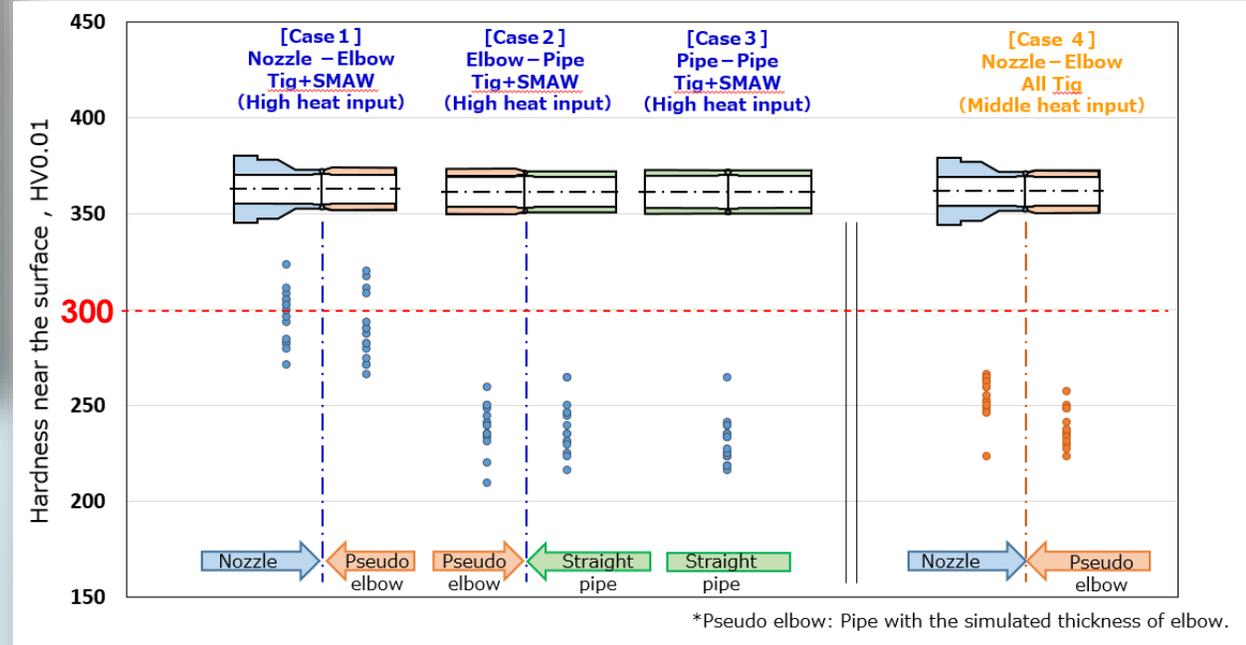
硬化の要因 :モックアップを用いた検証

- 初層高入熱が硬さを増加させることを確認
- 直管では300HV0.01が再現されず。

- Tig+SMAW条件の管台と模擬エルボ条件+大入熱で**300HV0.01**を超える硬さを確認。

- 高い初層入熱
- 管台とエルボ接続による高い剛性

可能性が否定できない部位は全て検査。
2024年7月時点で述べ896か所に対して検査を実施²。
有意な指示は確認されていない。

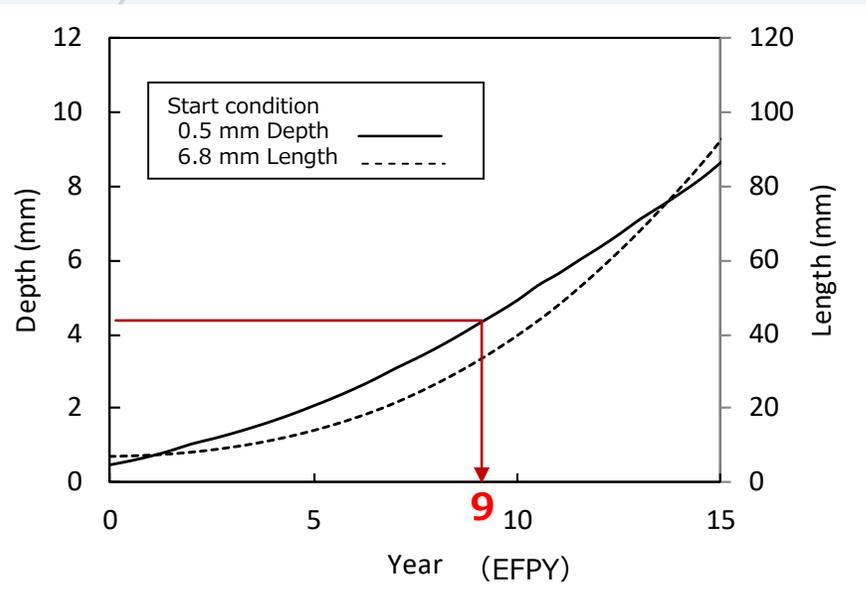
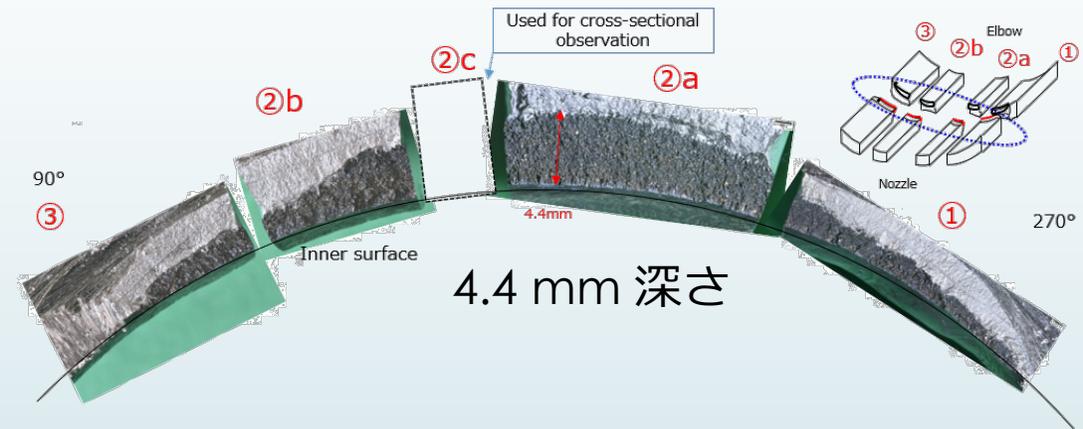
微小亀裂(0.5 mm) が観察された 4.4 mm深さに成長するまでに要する時間を計算した。

- 75%包絡線(保守的な計算評価式) で0.5 mmの亀裂が4.4mmに成長するのに約9年。
- 19.3EFPYのプラント運転期間と比較しても妥当な値。
- 計画的に評価するところで亀裂の検知が可能。

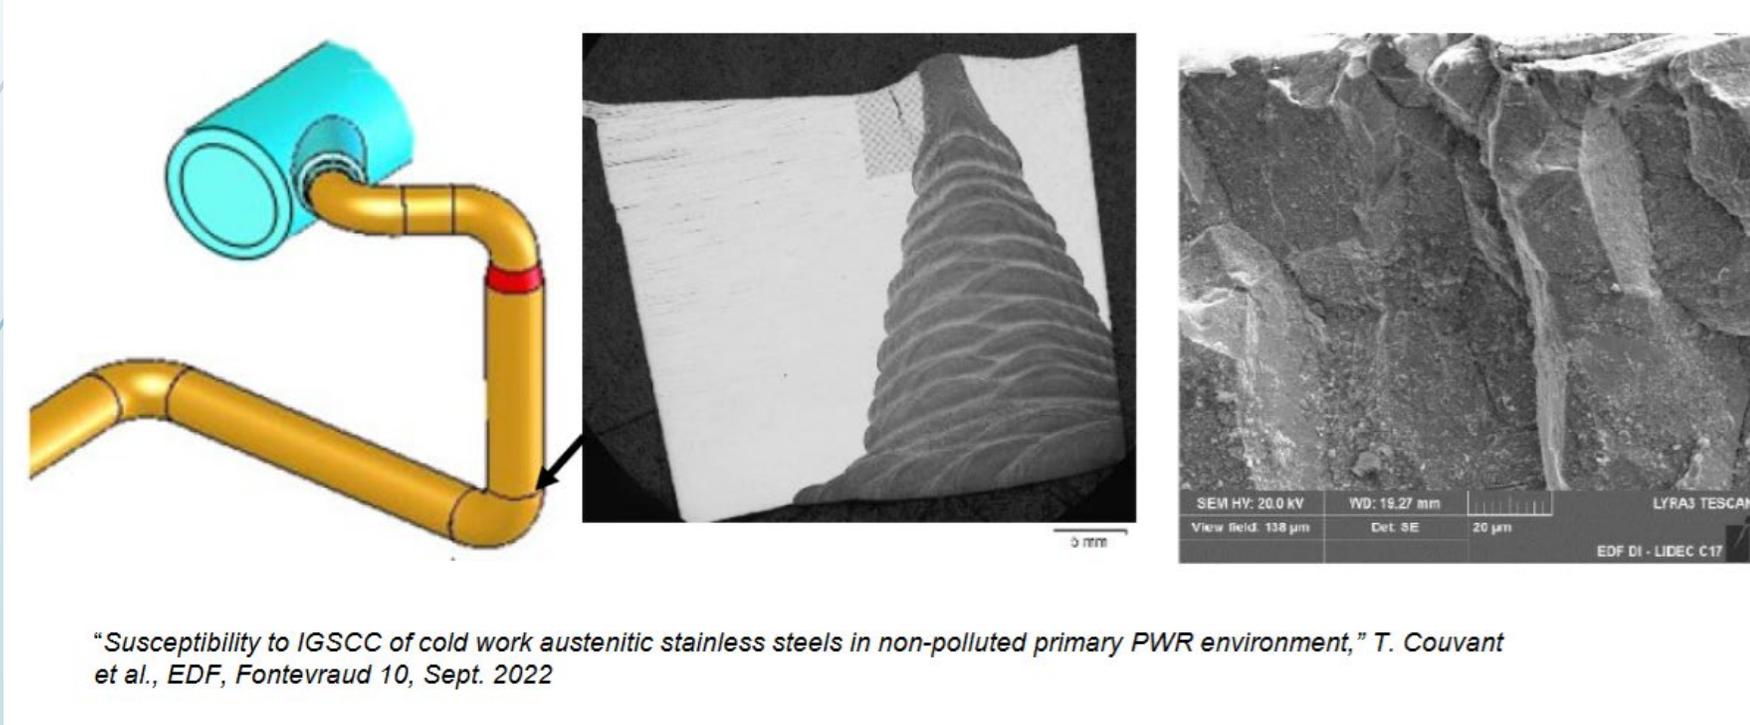
- 2021年10月 Civaux 1号機の安全注入配管で検査時に亀裂が確認された。
- 破壊調査でSCCと判明。
- その後、Civaux 2号機でも類似の亀裂が確認された。

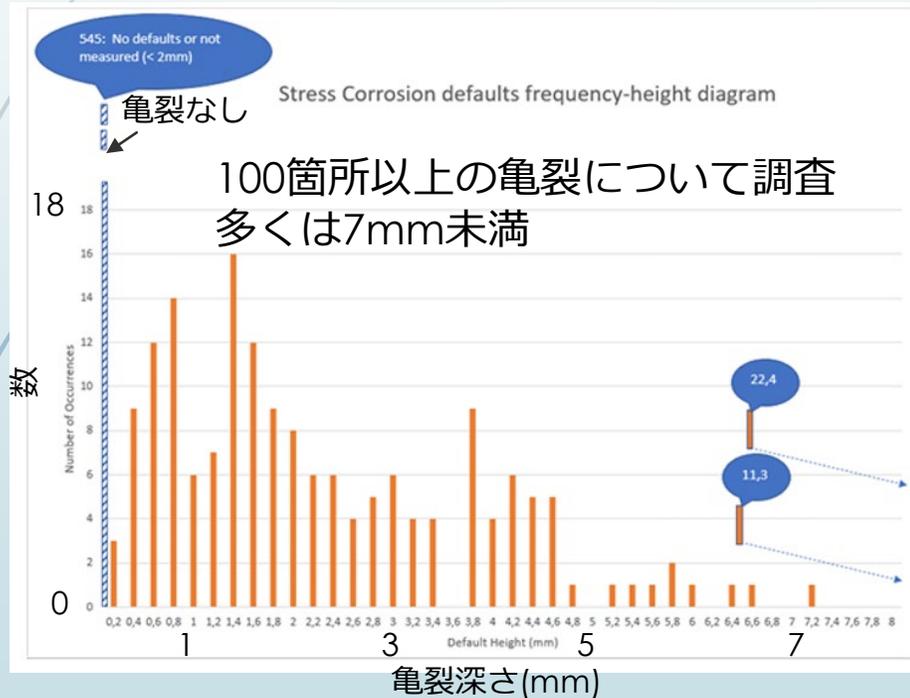
亀裂深さの分布

- 検査範囲を拡大した結果、Chooz-B2/B1、Penly-1、Cattenom-1/3, Flamanville-2, Golfech-1でも新たに亀裂が報告された。
- 多数の亀裂が報告されたが、深さは~6mm。
- 熱成層が形成する設計のプラントに亀裂が生じていることが報告された。

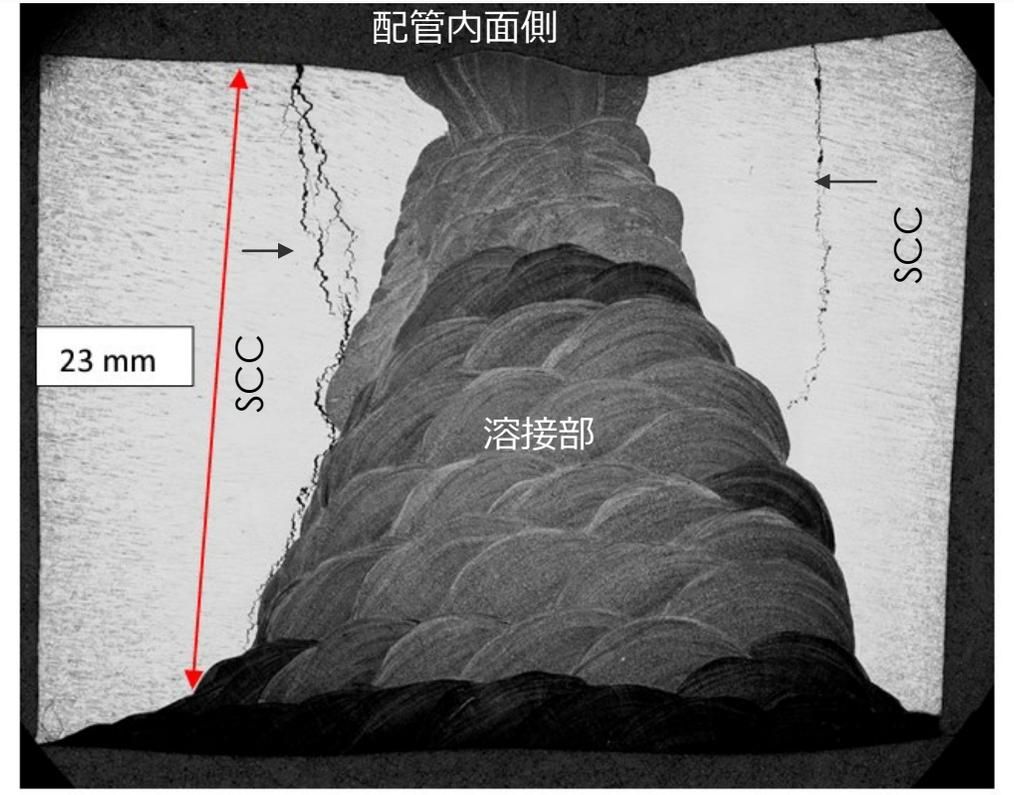
- 板厚の85%に至る比較的深い亀裂がPenly1号機で確認された。
- 2度の補修溶接が行われた領域で特異な応力状況となっていたと考えられている。

最大亀裂 (Penly1)の断面観察像：補修溶接が実施された特異な領域で、亀裂深さ23mm (板厚の85%) (2023)

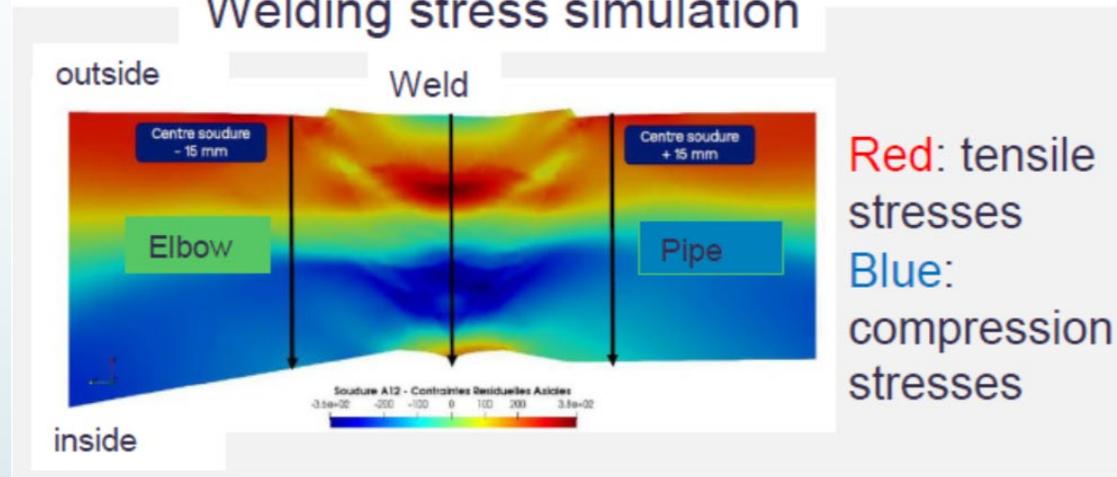
Welding stress simulation

- 多くの亀裂が<6mmで確認されている要因は圧縮残留応力の影響。
- 2度の補修溶接部(23mmの亀裂)では、この圧縮応力機能しなかった可能性がある。
- 仏国の特定のプラント、特定の設計で多く生じており、引き続き要因については議論されている。
- 酸素の影響についても議論となっている。

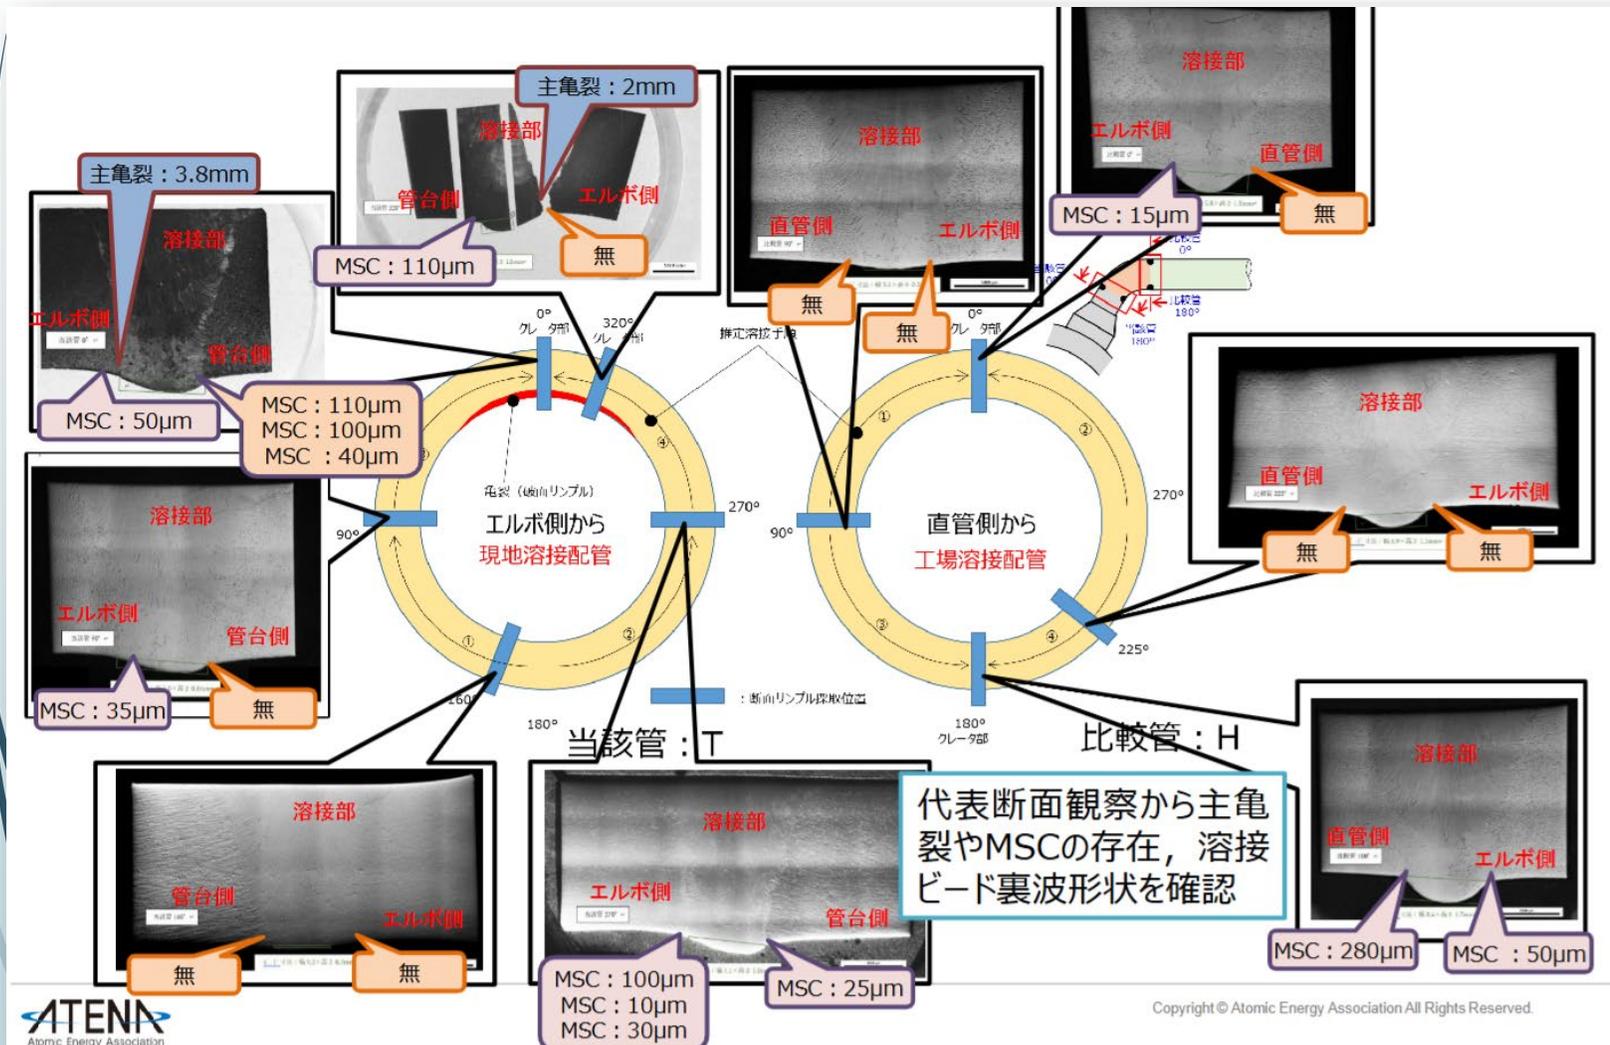
発生に対して溶接欠陥の影響について議論されていたため、亀裂発生部周辺を精緻に観察。

溶接欠陥の痕跡は認められていない。

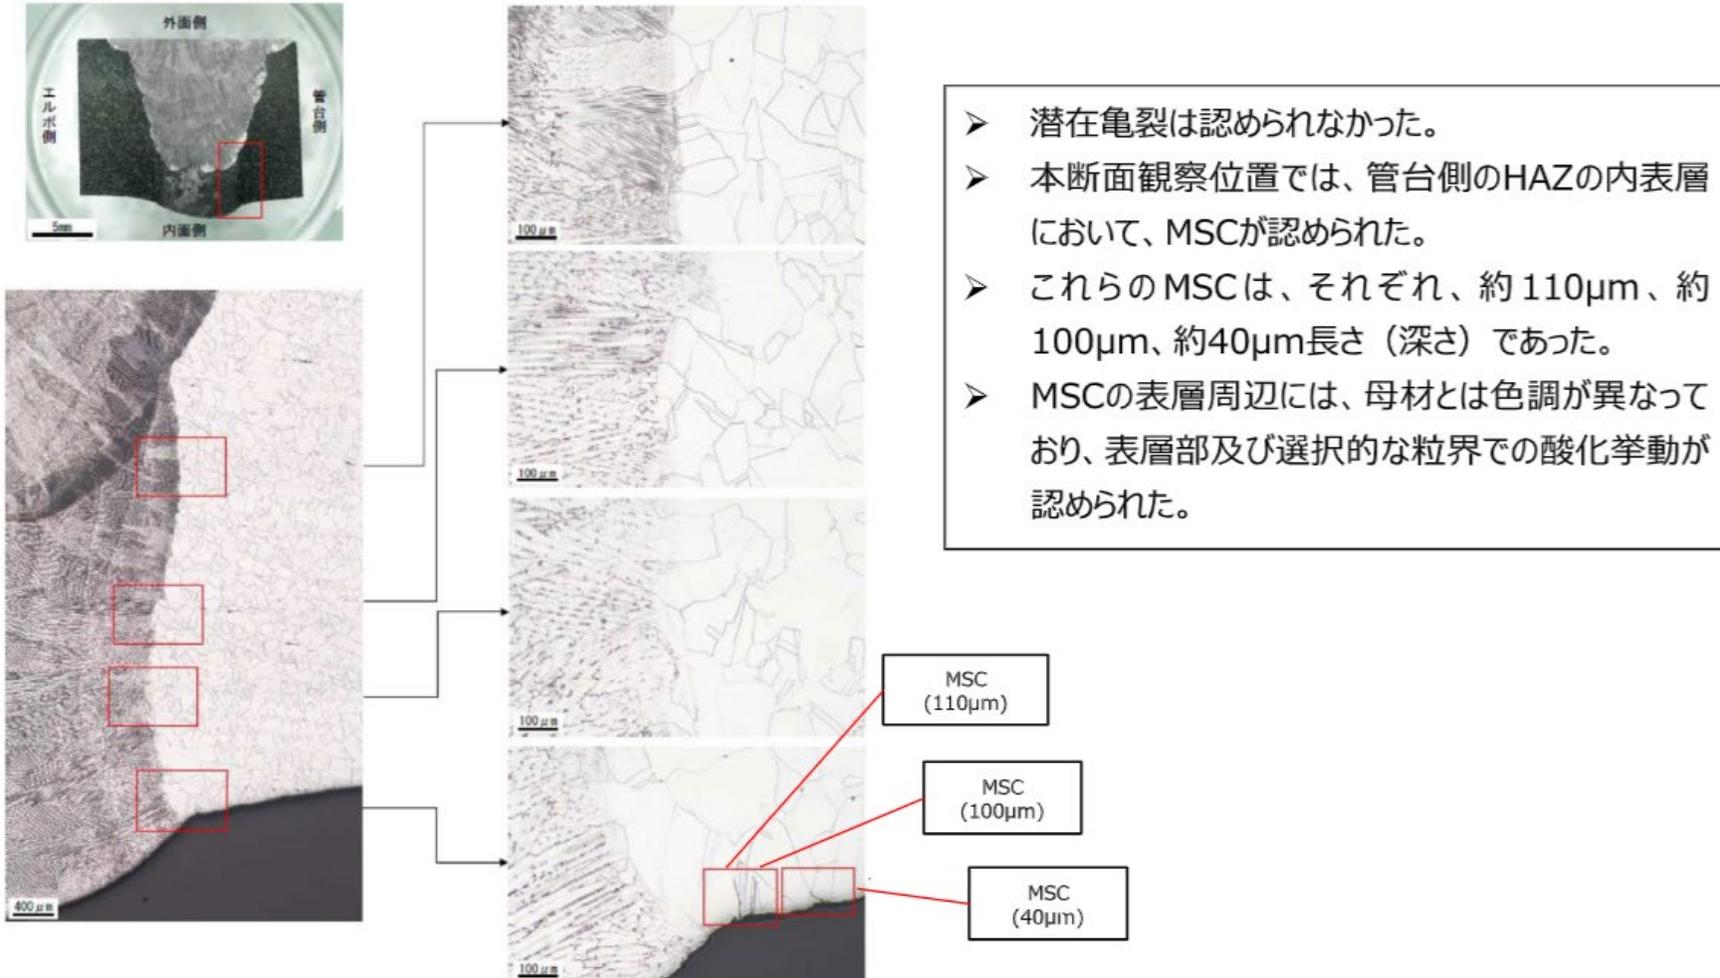
当該管0°管台側の断面マクロ・ミクロ観察結果（潜在亀裂有無の確認）

- 潜在亀裂は認められなかった。
- 本断面観察位置では、管台側のHAZの内表層において、MSCが認められた。
- これらのMSCは、それぞれ、約110μm、約100μm、約40μm長さ（深さ）であった。
- MSCの表層周辺には、母材とは色調が異なっており、表層部及び選択的な粒界での酸化挙動が認められた。

主亀裂以外に1粒界程度の微細なMSC (Microstructurally small crack)が複数見ついている。

特異な硬さがなければ、MSCは停留すると推定。

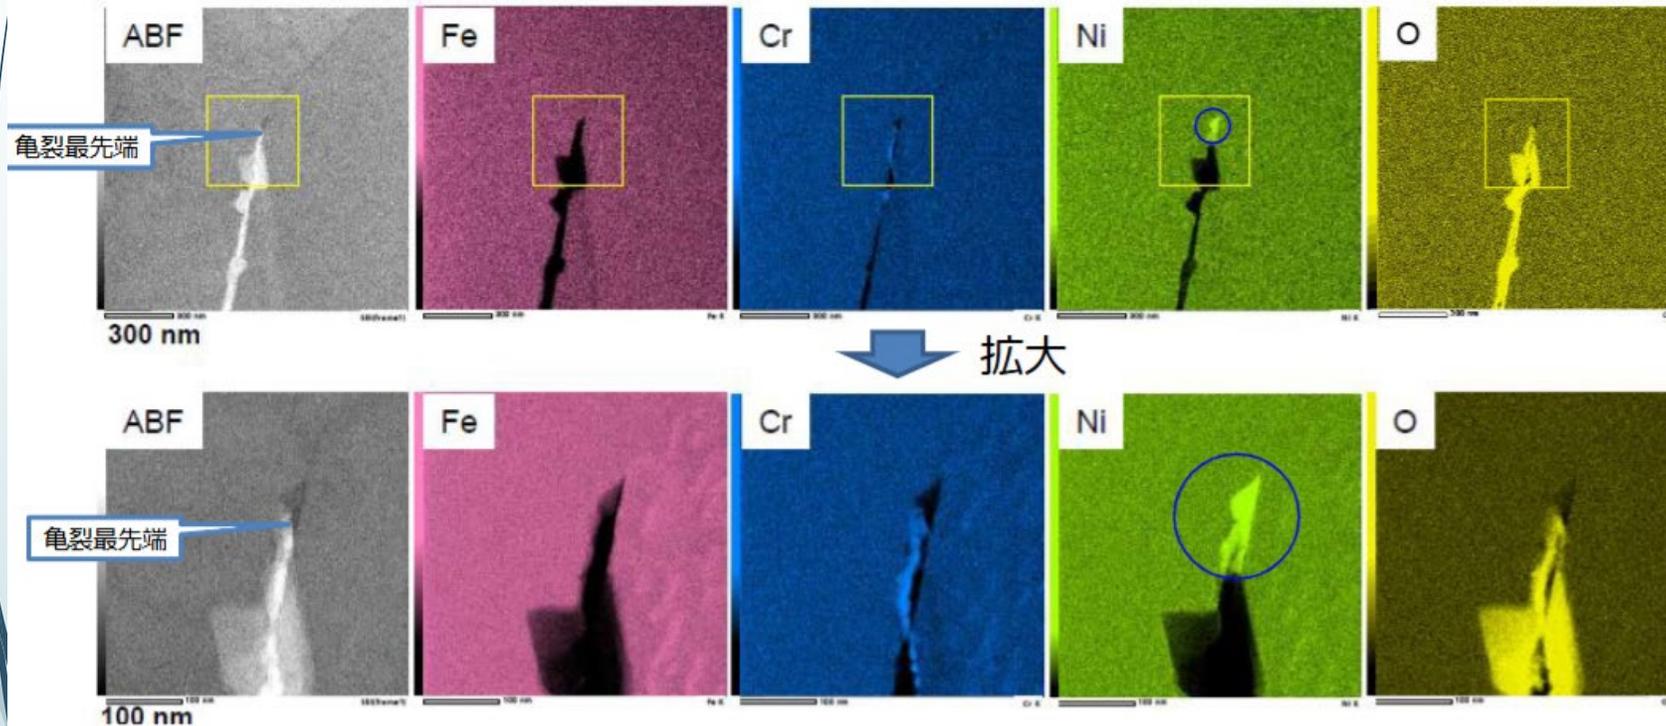
亀裂最先端のマッピング分析結果（上：15万倍／下：50万倍）

- 2022年度のSEMでは、酸素は有意に検出されなかったが、2023年度の高分解能/高解像度のTEMを用いると、酸素の存在が認められており、亀裂最先端域の粒界酸化を示唆。(詳細は参考2)
- Fe, Crが選択的に酸化(FeおよびCrの溶解)することから、亀裂最先端の前方の粒界部分には、100nm程度の領域に明確な**Ni濃化** (○部分)を確認。

➤ ラボ試験のPWR1次系模擬環境中SCC亀裂先端域の観察結果(次頁参照)と同様にNi濃化が確認されており、**主亀裂は進展性を有するSCCであったことを示唆。**
