浜岡 5 号機海水混入事象による腐食影響とその対応について

Response to the Seawater Contamination Event at Hamaoka Unit 5 and the Effects of Corrosion by Seawater

中部電力株式会社 大村 幸一郎

2025年3月11日

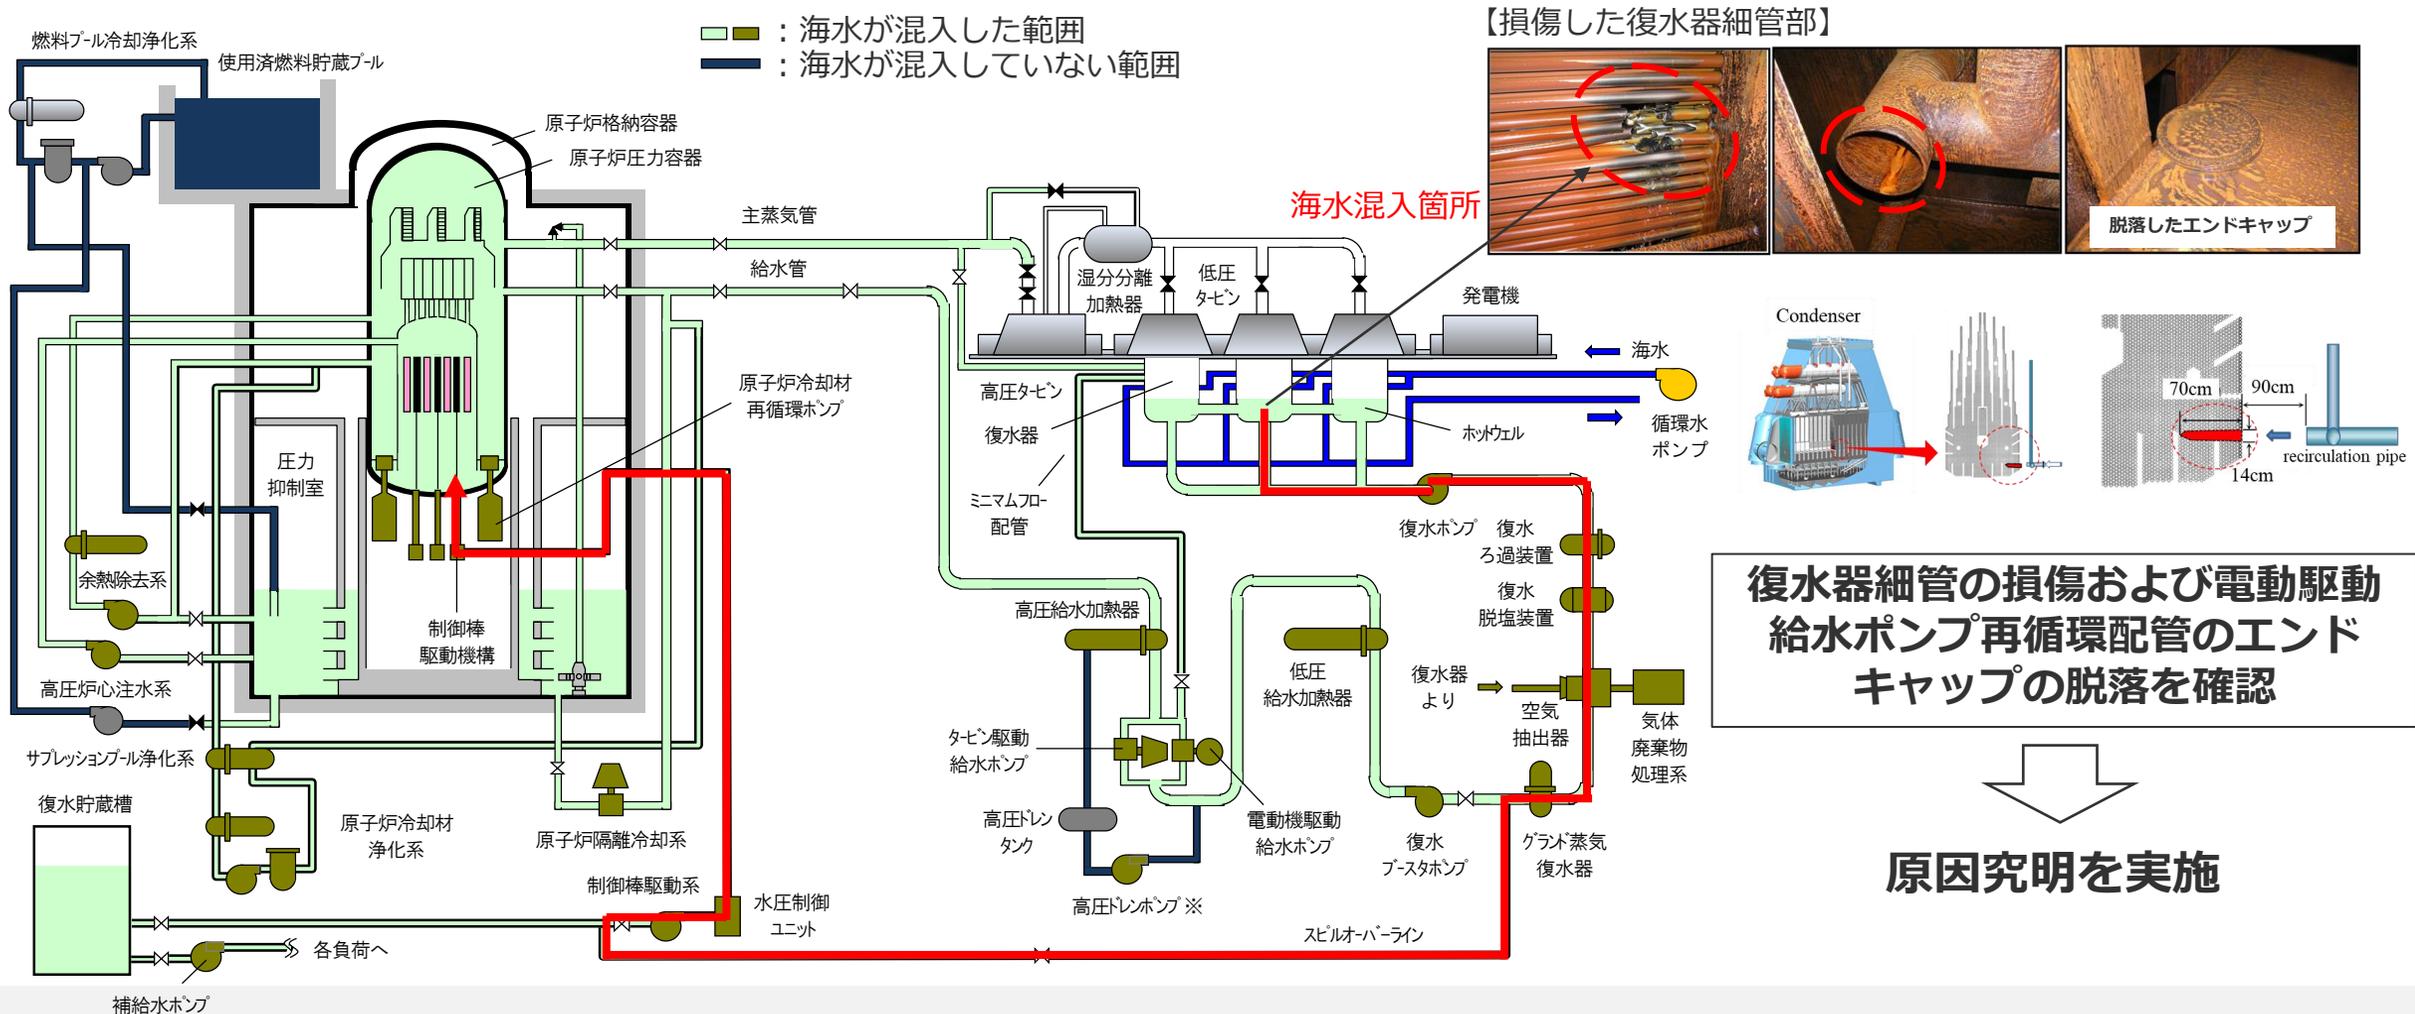
➤ 2011年5月14日、浜岡原子力発電所5号機は発電を停止し、その後の原子炉減圧操作中に復水器の細管損傷により原子炉施設内に約400トンの海水が流入した。

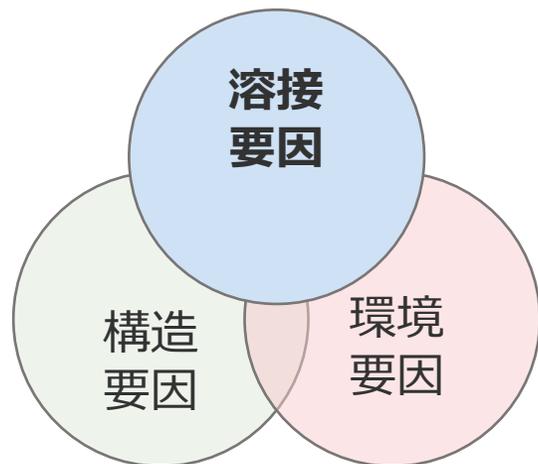
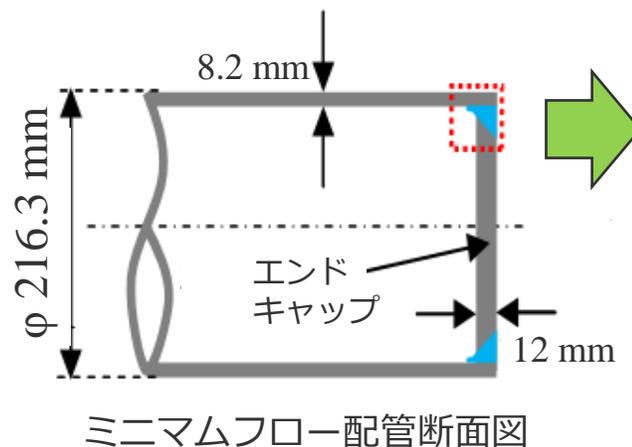
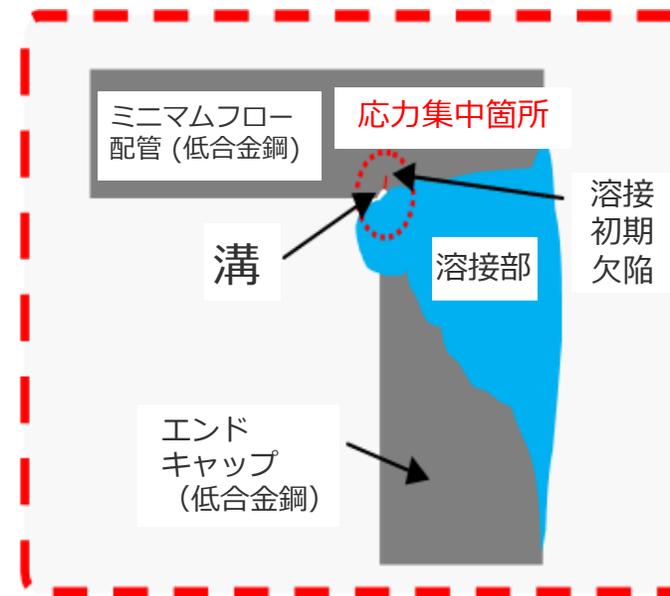
海水混入の原因究明（溶接要因）

- エンドキャップ部とミニマムフロー配管との溶接部に溶接部先端に溝が発生しやすい溶接構造である平板差し込み構造を採用
- 破断面の観察結果等から溝部に応力が集中し深さ、約1.7~2.2mmの溶接初期欠陥の発生を確認

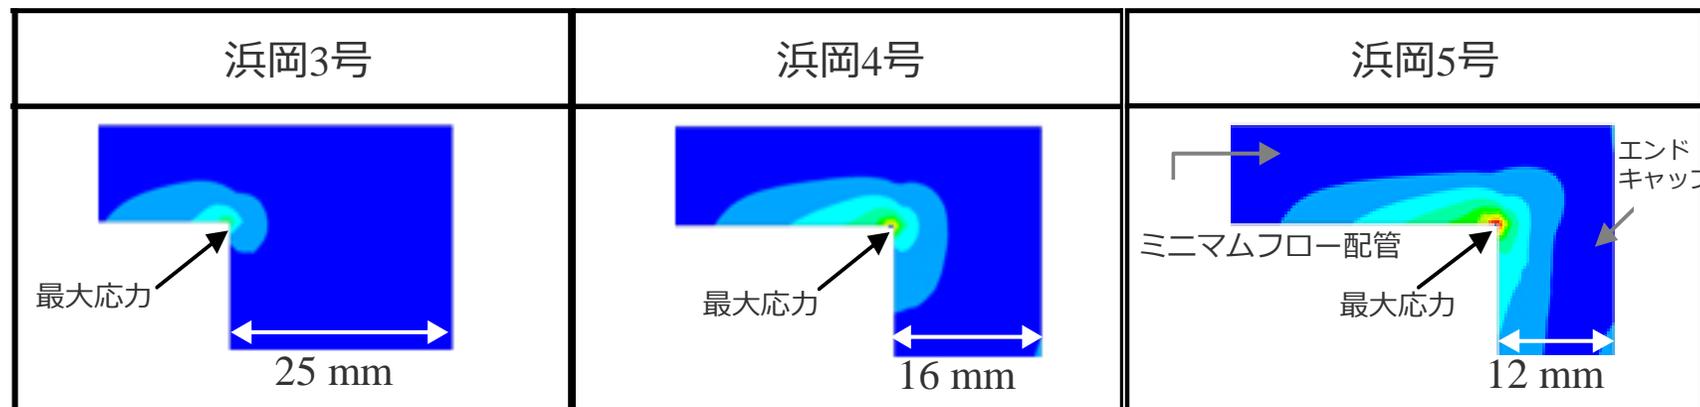
ミニマムフロー配管のエンドキャップ近傍における応力解析

- 5号機のエンドキャップは合理化のために3・4号機に比べ薄いものを採用していた
- エンドキャップ部に加わる応力を解析した結果、ミニマムフロー配管内に同じ圧力である約0.3MPaを加えた場合、エンドキャップの厚みを薄くするほど、当該部に発生する応力が増加する傾向であることを確認

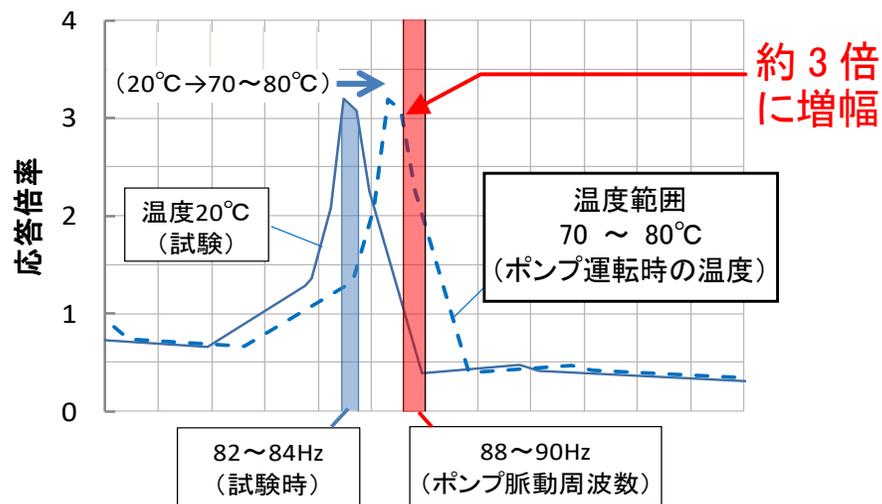
実機模擬音響試験モデルによる周波数と応答倍率

- 実機を模擬した音響試験の結果から、電動駆動給水ポンプ出口の脈動周波数とミニマムフローライン配管内を流れる水の共鳴周波数が一致することで、エンドキャップ部の圧力変動は約3倍（約80Mpa）に増幅することを確認

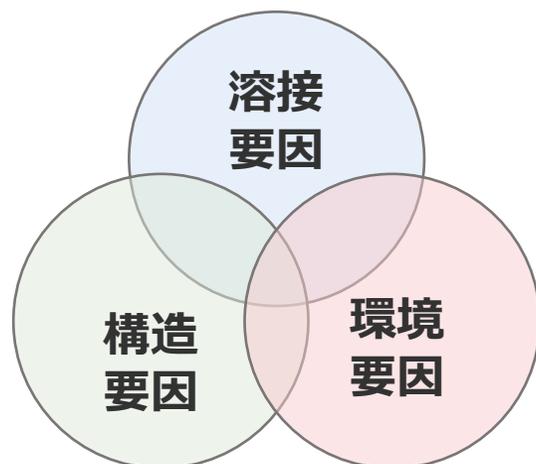
損傷した細管を詳細に調査した結果
以下のメカニズムが連続して発生したと推定

- ①エンドキャップ部の脱落に伴うミニマムフロー配管からの噴流（36 m/sec）が細管に衝突
- ②細管外面へ局所的に高い応力が加わり変形
- ③細管内面にき裂が発生し・進展
- ④き裂の貫通により細管内面へも応力が加わり細管が破断

- ・ エンドキャップ部の構造を平板差し込み溶接構造から一体ヘッド構造に変更
- ・ ミニマムフローライン配管との溶接施工方法を突き合わせ溶接に変更（溶接部に応力が集中しない構造）
- ・ 溶接・環境・構造要因が一致する類似の箇所についても同様に対策を実施

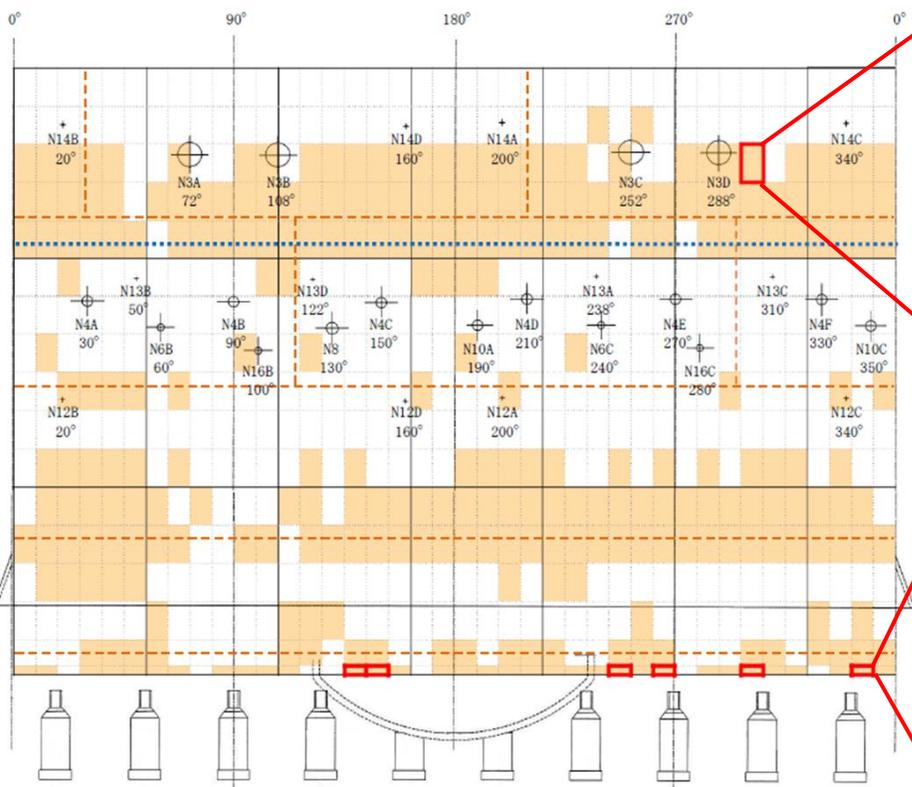
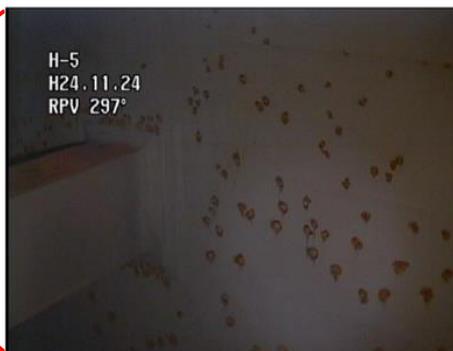
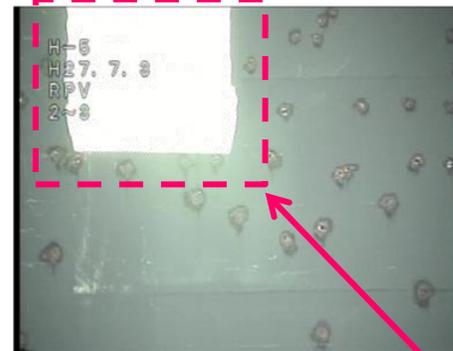
原子炉圧力容器上部（ガイドロッドブラケット近傍）

孔食は内張り材
内部に留まっていた
(孔食深さ約0.3mm)

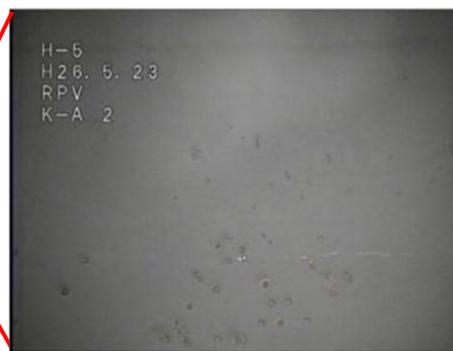
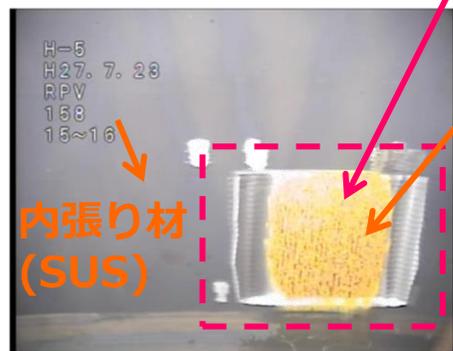
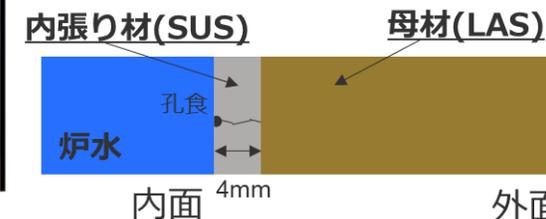
原子炉圧力容器下部（H9溶接線近傍）

- 一部の孔食は内張り材と母材の境界の溶接溶け込み部に到達していた（深さ4mm）
- 炉外からの超音波探傷検査の結果、圧力容器母材に有意な指示は確認されなかった

⇒孔食発生メカニズムの特定と再稼働時の腐食の影響評価や孔食の処置方法検討が課題

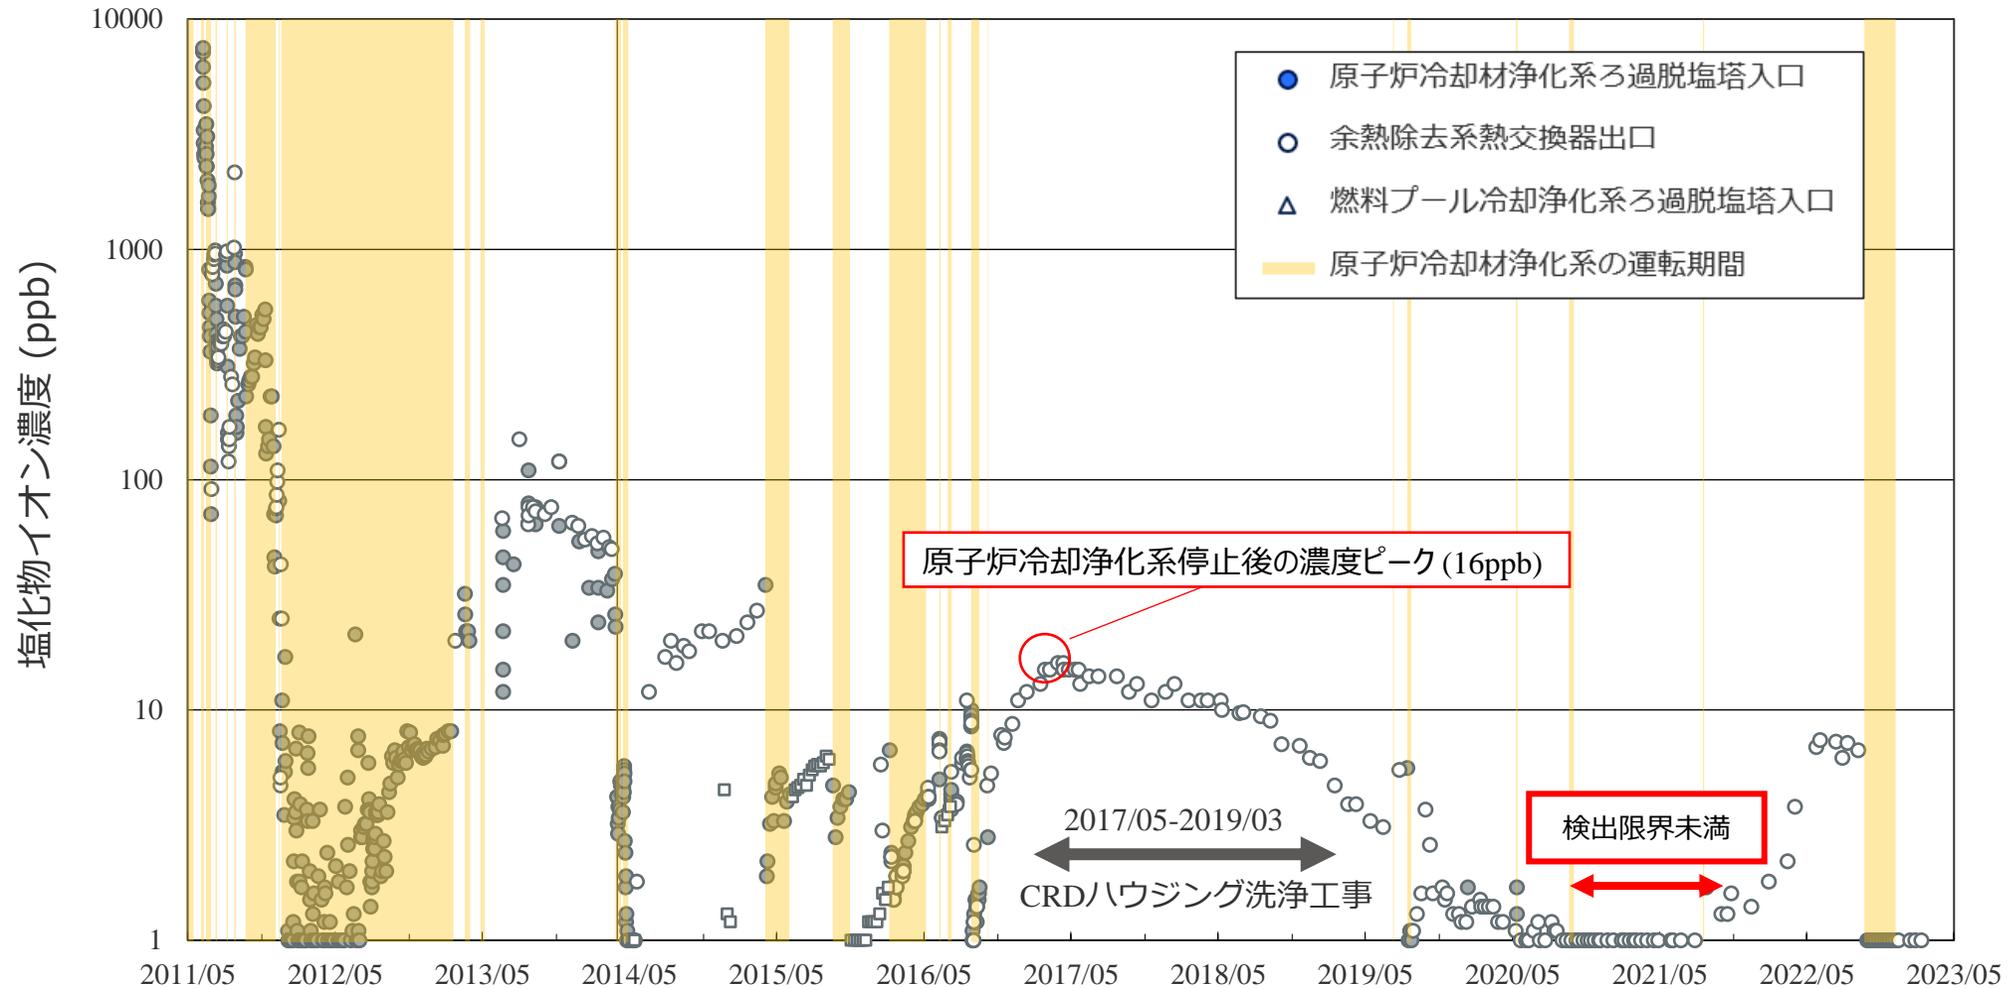
原子炉内の塩化物イオン濃度の推移

腐食の要因になる塩化物イオン濃度は定期的に浄化系を運転をすることで減少しているが、浄化運転後に塩化物イオン濃度が上昇することがある

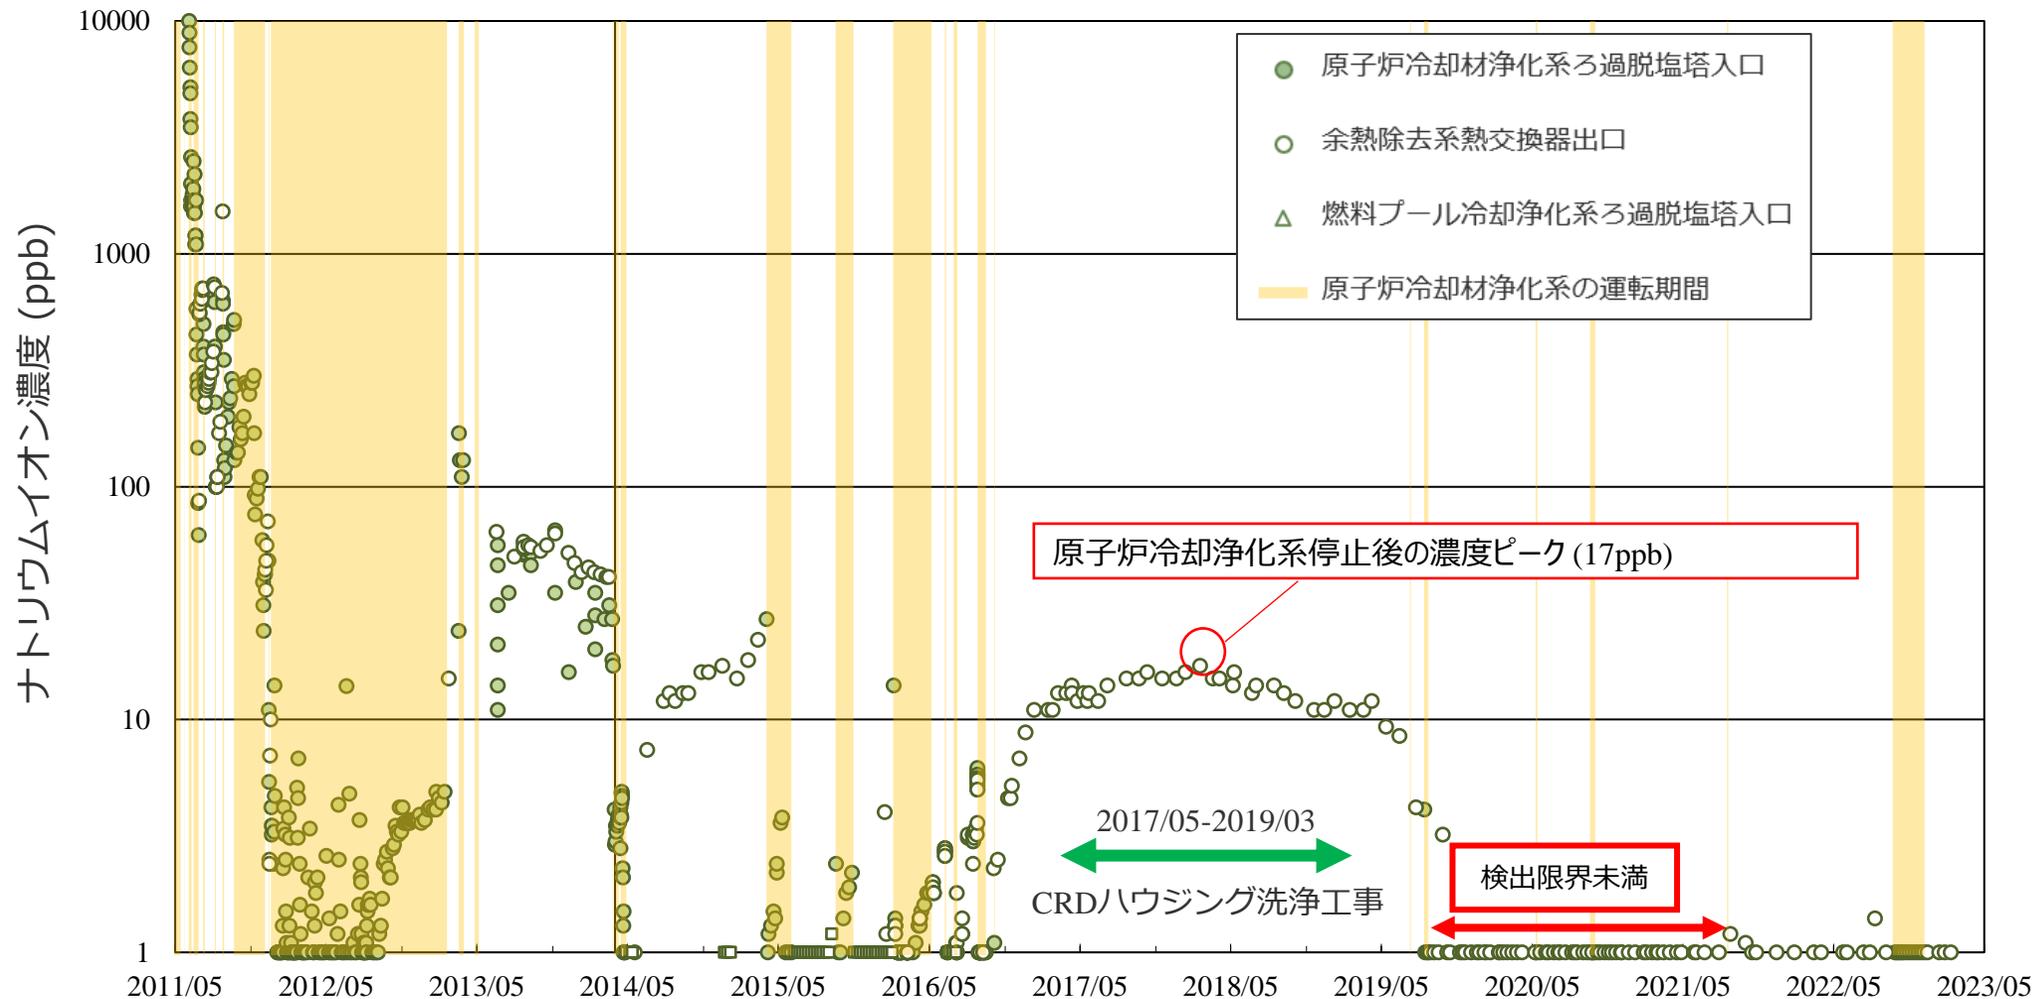
原子炉内のナトリウムイオン濃度の推移

概ね塩化物イオンと同じ濃度の推移となっているが、洗浄工事以降大きな濃度上昇は確認されていない

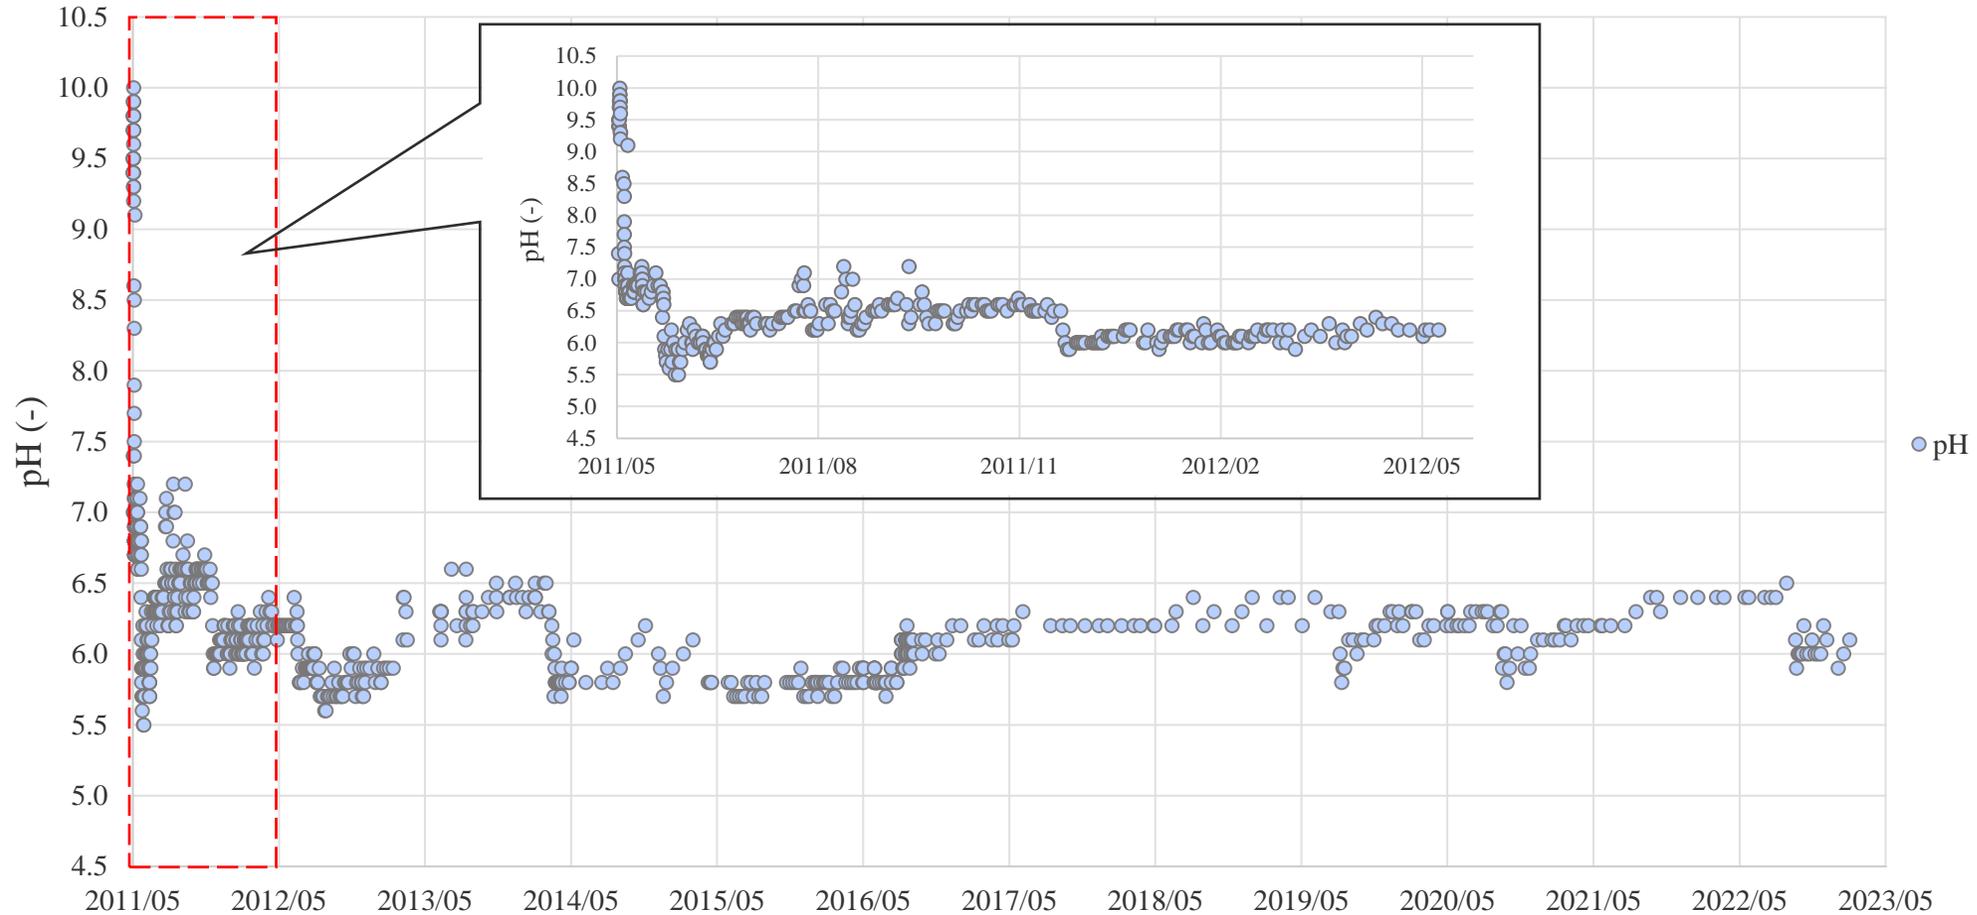
原子炉内のpHの推移

pHは事象発生後の浄化により中性よりにシフトし、以降は概ね安定している
