日本原子力学会「水化学部会」第24回定例研究会

福島第一原子力発電所の環境改善活動と技術開発

株式会社 東芝
原子力化学システム設計部
化学システム設計第4担当

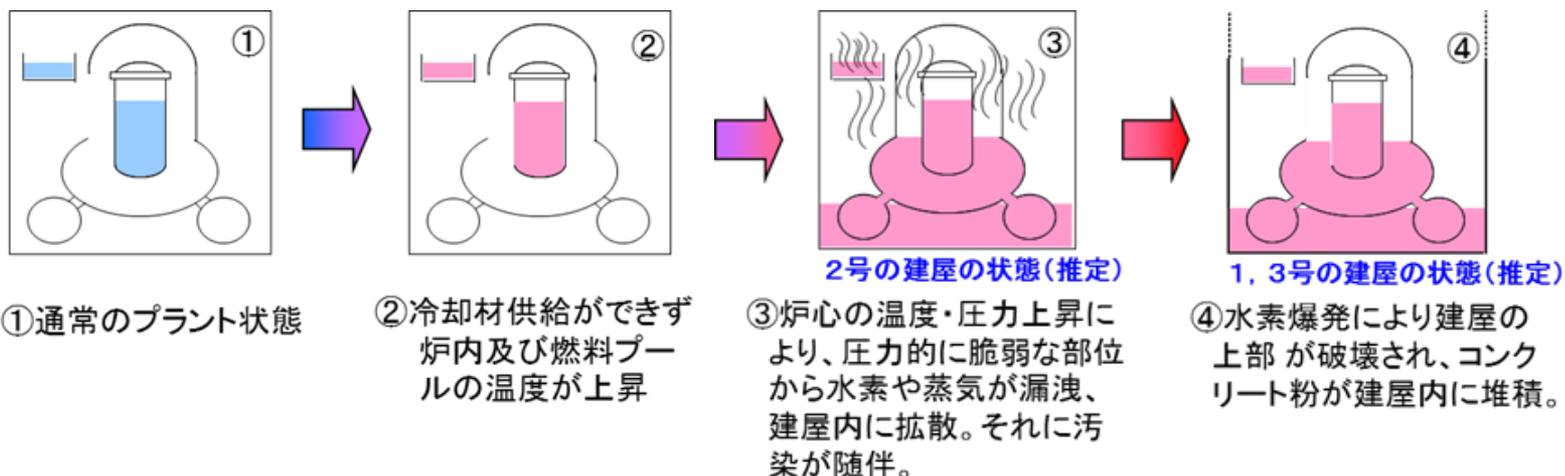
原子炉建屋内の汚染の移行経路の推定

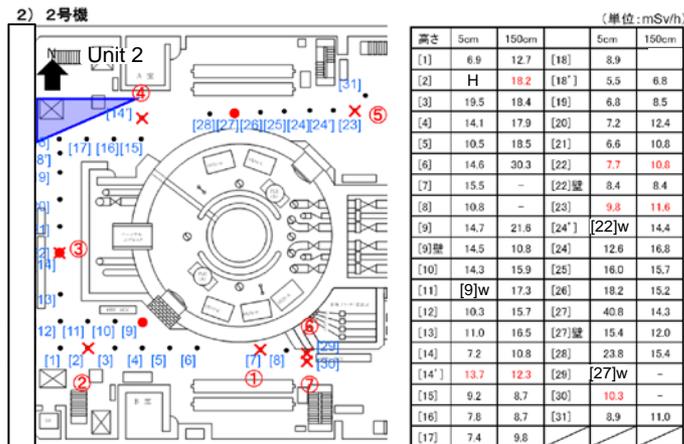
遠隔操作ロボット(PackBot)に線量率計(高さ50mm,1500mm)を搭載し、1~3号機通路部の線量率を測定した。高さ1500mmの線量率は以下の通りであった。

- 1号機 3.2~8.9mSv/h(南側高線量率エリアを除く)
- 2号機 6.8~30.3mSv/h
- 3号機 15.8~124.7mSv/h
(2012年5月~6月測定)

線量率調査結果(2号機の例)

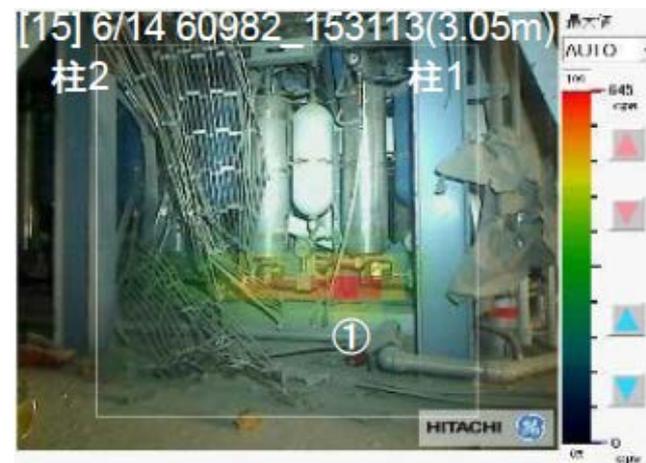
遠隔操作ロボット(PackBot)にγカメラを搭載し、線源(ホットスポット)調査を行った。主なホットスポットはペネ、HCU下部、3号機機器ハッチのレール部等であった。

線源調査結果の例
(3号機南側HCU)

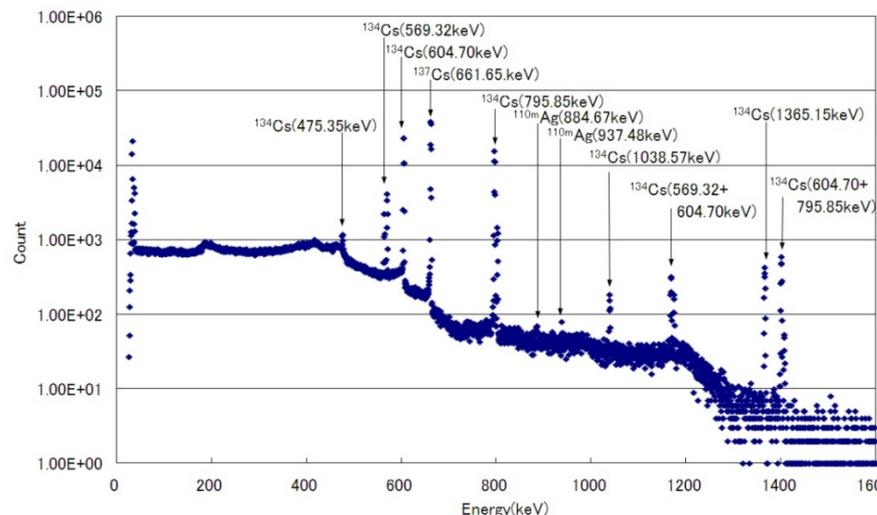
γ 線スペクトロメトリー測定による汚染核種の同定では、Cs134及びCs137が全号機において検出され、加えてごく微量のAg110mが1号機にて、同様にごく微量のAg110m,Sb125が2号機で検出された。

γ 線スペクトロメトリー測定結果の例

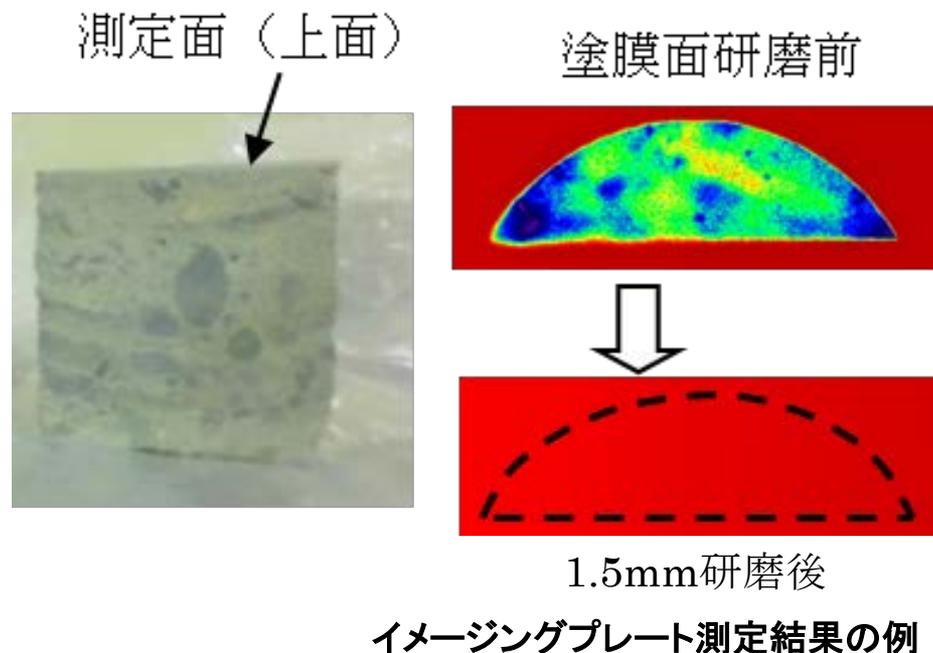
コンクリートコアサンプルの断面、表面についてイメージングプレート測定（以下：IP測定）、 γ スキャン測定を実施した。全号機において汚染はコンクリートコアサンプルの塗膜（エポキシ樹脂）表面近傍に存在し、コンクリート内部（深さ方向）への浸透はなかった。

なお、塗膜（エポキシ樹脂）への浸透は、2号機が最大で約1mm程度であった。

しかしながら、この汚染は、塗装表面のキズ等に入り込んだ汚染であり、塗装そのものに浸透したものではないことがわかった。

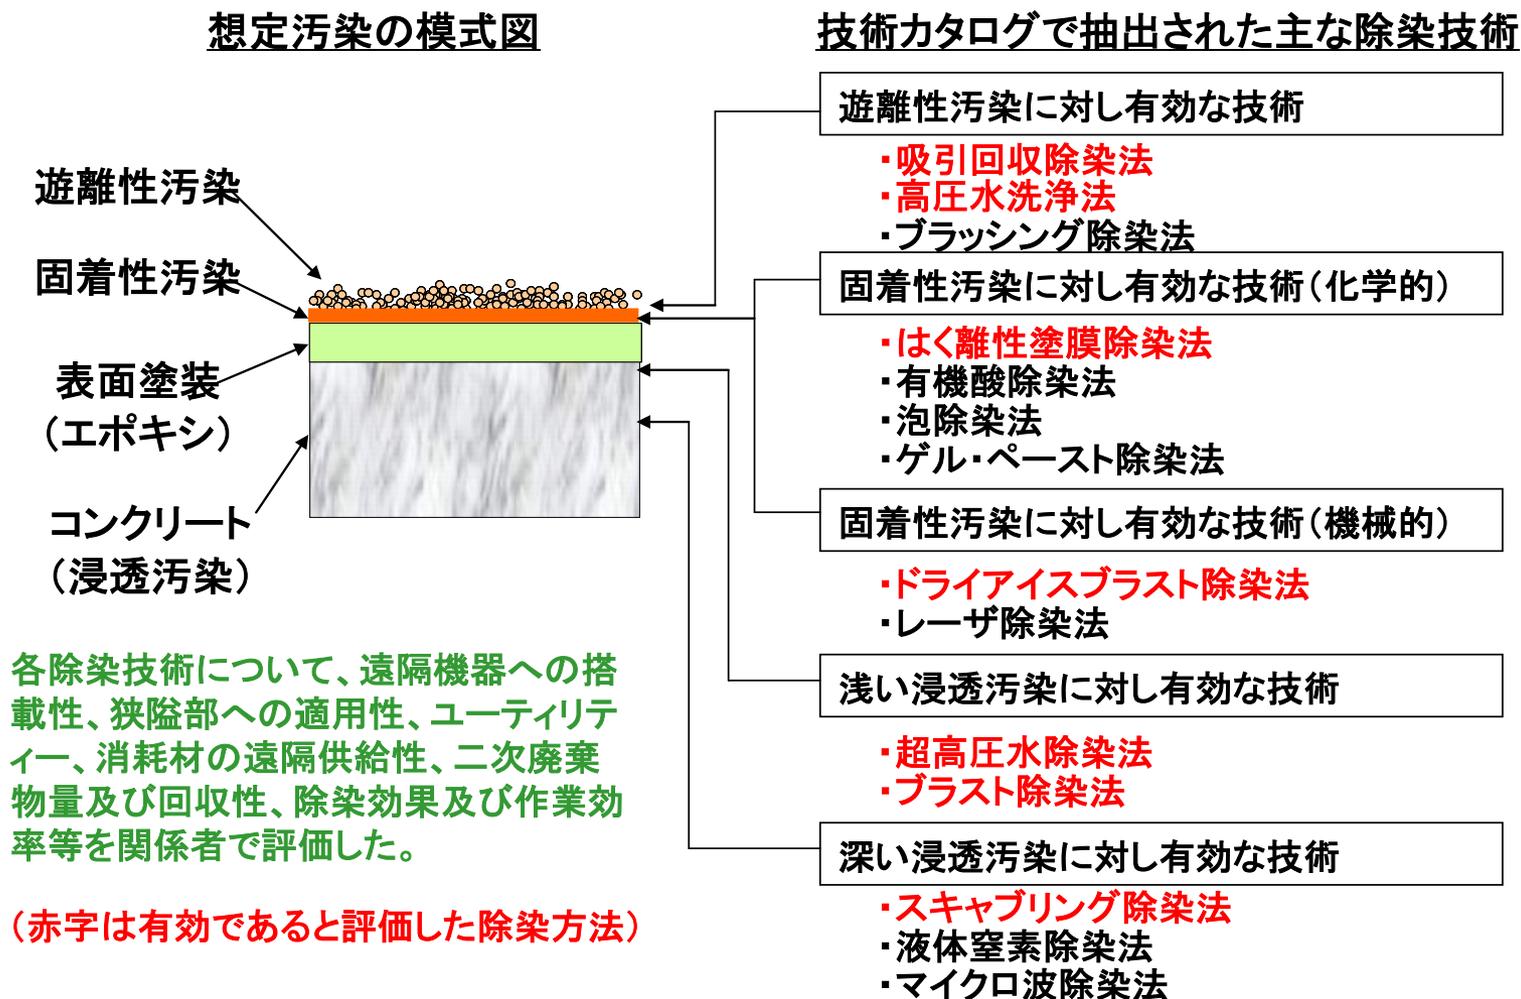
除染カタログから抽出された除染技術を分類し、比較検討により、有効と考えられる除染技術を抽出した。東芝では、これらの技術のうち、固着性汚染の除去をターゲットとしたドライアイスブラスト除染法の遠隔除染装置を開発することとした。

各除染技術について、遠隔機器への搭載性、狭隘部への適用性、ユーティリティー、消耗材の遠隔供給性、二次廃棄物量及び回収性、除染効果及び作業効率等を関係者で評価した。

(赤字は有効であると評価した除染方法)

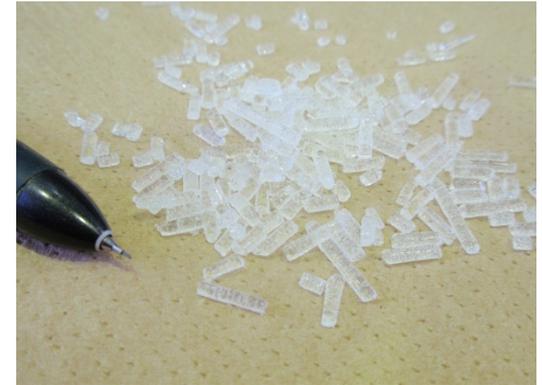
・ドライアイスブラスト除染はドライアイスの粒子を噴射して除染する技術である。ドライアイスの粒子が衝突した際の衝撃力とドライアイス粒子が衝突時に直ちに昇華する際の膨張力により除染するものである。

ドライアイス粒子

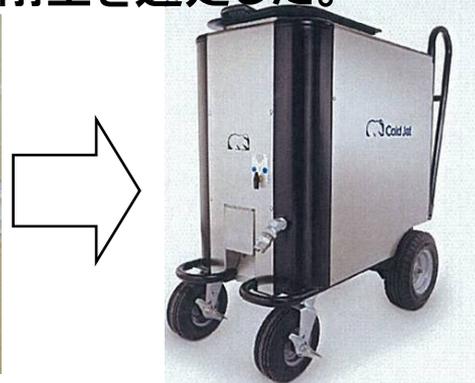
ドライアイスブラスト装置
(粒子噴射型)

ドライアイス噴射圧力: ~0.7MPa
ドライアイス噴射量: 3.0kg/min
空気供給量: ~6.0m³/min

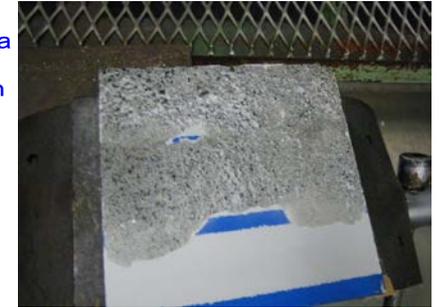
エポキシ塗層(グレー)を剥離可能

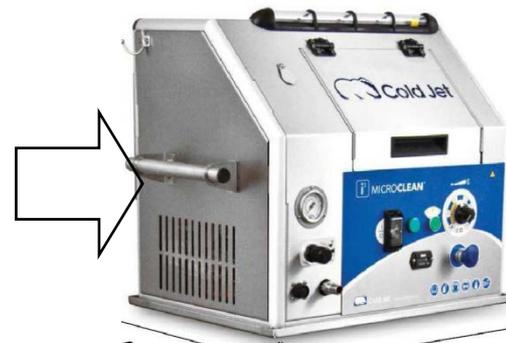
ドライアイスブラスト装置
(成型体研削型)

ドライアイス噴射圧力: ~0.5MPa
ドライアイス噴射量: 0.3kg/min
空気供給量: ~0.9m³/min

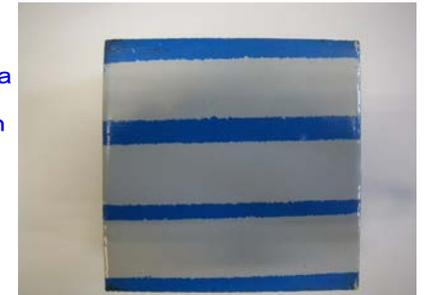
エポキシ塗層(グレー)の上に塗布した水性塗料(青: 固着性汚染模擬)を剥離可能

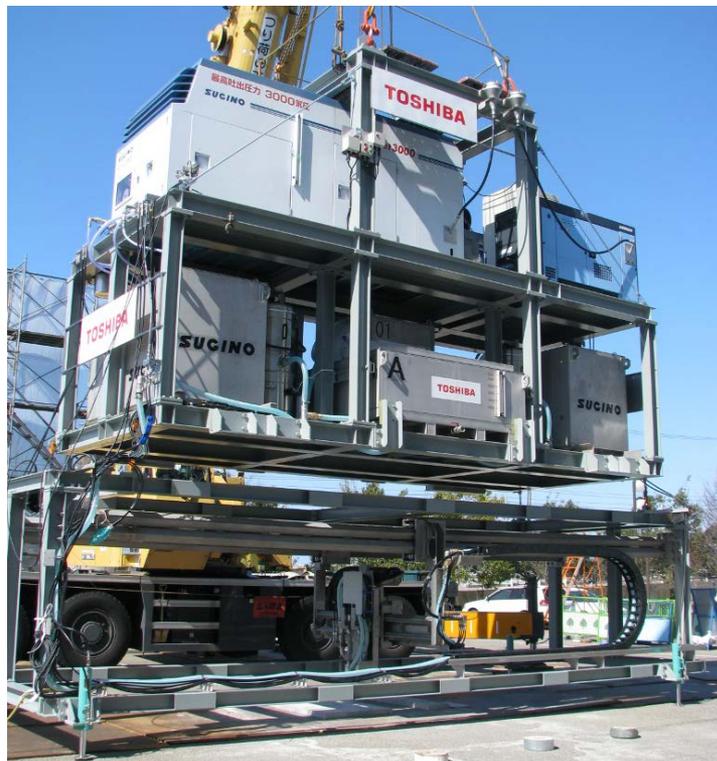
高圧水はつり装置

主な装置仕様
概略寸法: W8700×L3300×H19200mm(一体化吊上げ時の寸法)
概略質量: 約27ton
吐出圧: 245MPa
吐出流量: 20L/min
はつり速度: 4.3m²/時
はつり深さ: 5~10mm

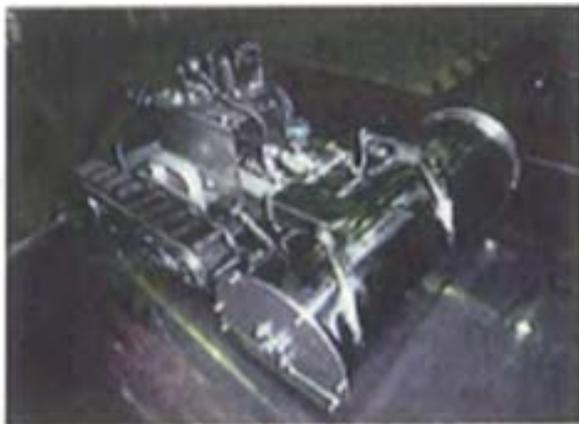
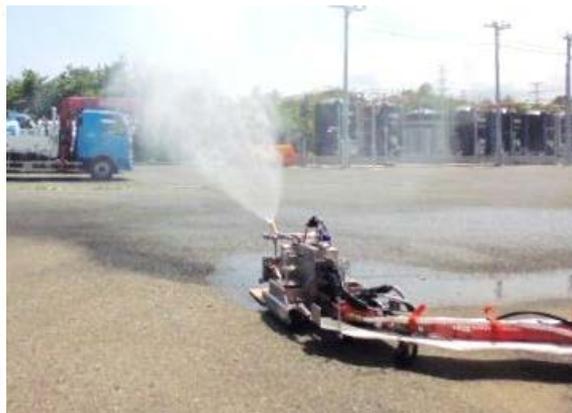
小型遠隔除染装置（ラクーン）

外形寸法：L859×W470×H438mm
質量：53kg
散水高さ：～5m
最大異物通過径：～1mm
回収幅：300mm
洗浄圧力：17MPa

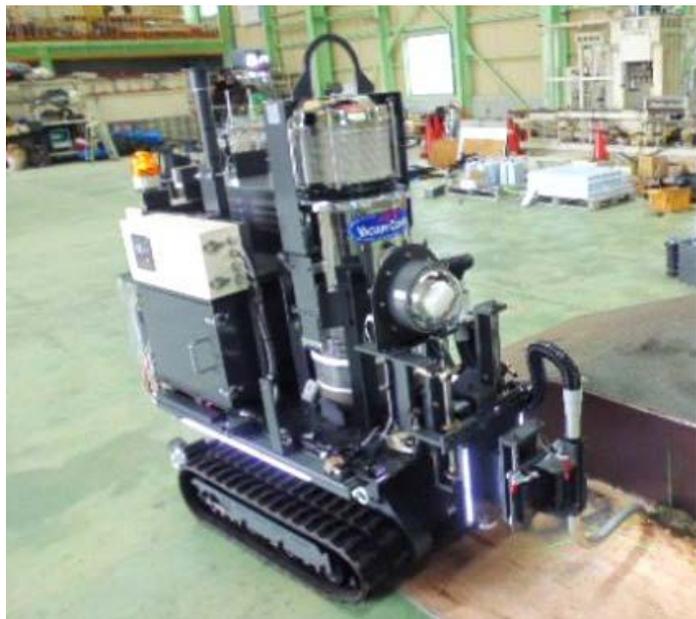
粉塵吸引装置

対象瓦礫：～φ20mm
外形寸法：L1200×W750×H1300mm
質量：350kg
回収容器容量：18L
動力：バッテリー
制御：遠隔無線

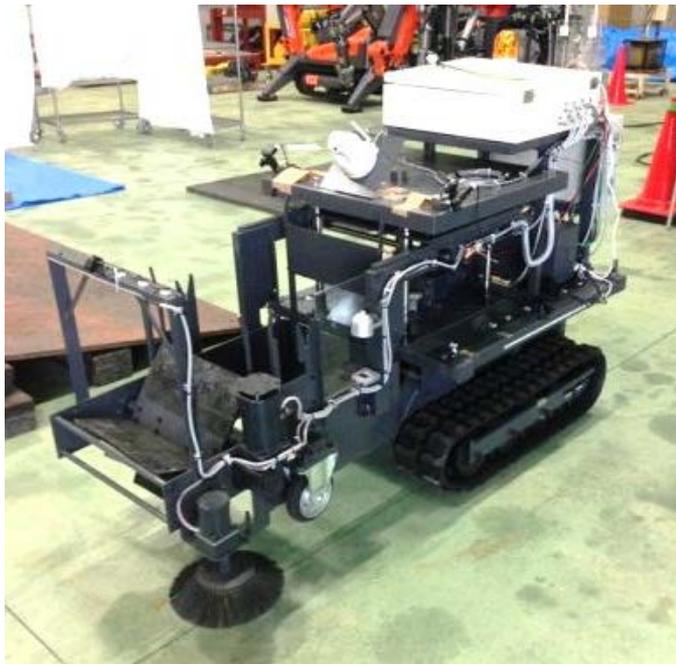
小瓦礫回収装置

対象瓦礫：φ20～150mm
外形寸法：L1830×W750×H1300mm
質量：400kg
回収容器容量：35L
動力：バッテリー
制御：遠隔無線

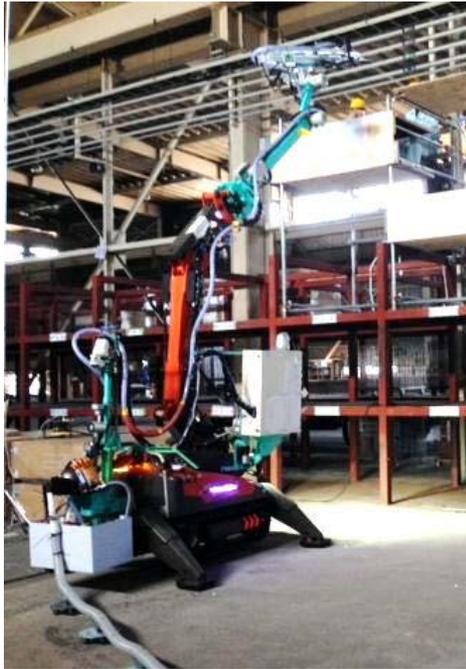
中所除染装置（ハスクバーナ）

ベース：遠隔解体ロボット：DXR140
外形寸法；W771×L1614×H854mm
質量；975kg
長アーム最大到達高さ：5m
除染治具：吸引ノズル、モップ

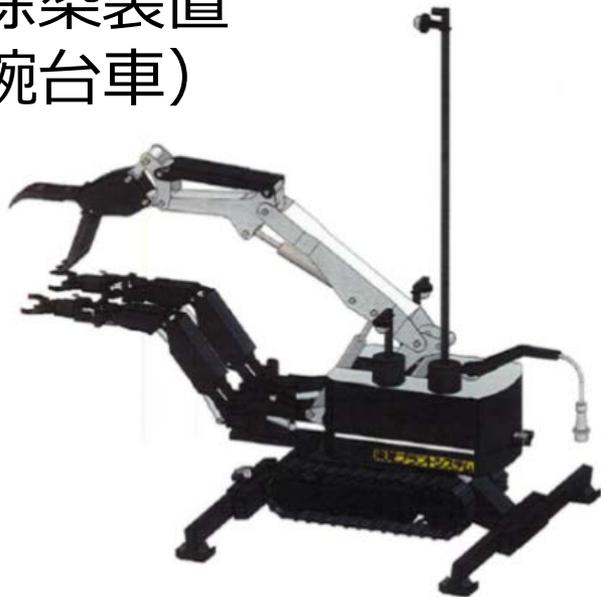
中所除染装置 (双腕台車)

- ・外形寸法：W850×L2300×H1800mm(アーム除く)
- ・重量：約2.6t
- ・登坂能力：20度(無負荷状態)
- ・乗り越え可能段差：約10cm
- ・構成：
 - 主アーム・・・長さ約3.6m、4軸、1本、
延長アーム／アタッチメント装着により各種作業実施
吊上げ搬送荷重：正面200kg、横面50kg
 - 補助アーム・・・長さ約1.8m、6軸＋ハンド1軸、2本、
ハンドを有し工具等を掴み作業実施
吊上げ搬送荷重：正面50kg
- ・主な機能：吸引、拭き取り、散水、干渉物の撤去(切断含む)
- ・監視設備：装置周辺監視設備、上方監視カメラ、他

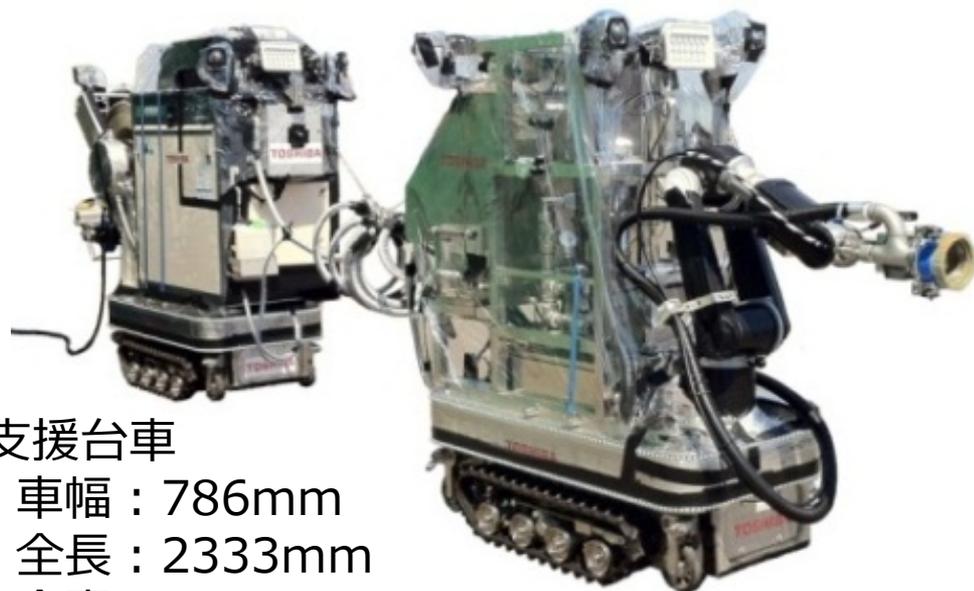
低所用ドライアイスブラスト除染装置

支援台車

車幅：786mm
全長：2333mm
全高：1990mm
車重量：850kg

除染台車

車幅：923mm
全長：1460mm
全高：1841mm
車重量：580kg

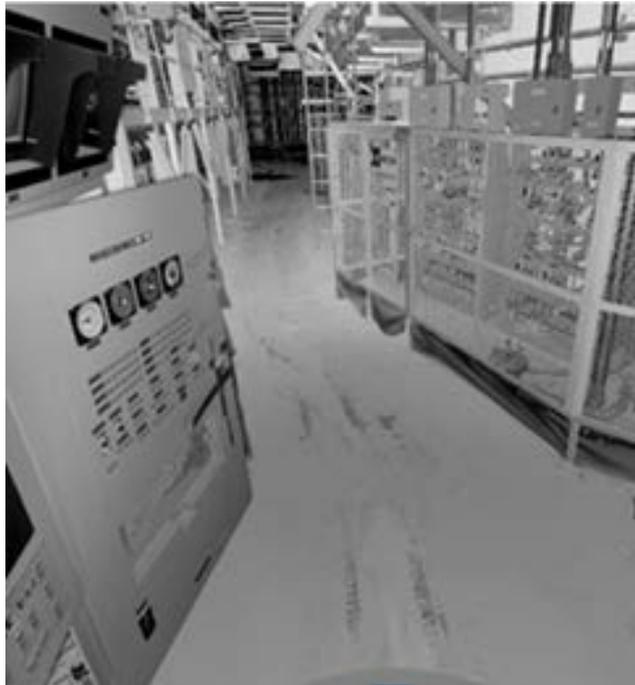
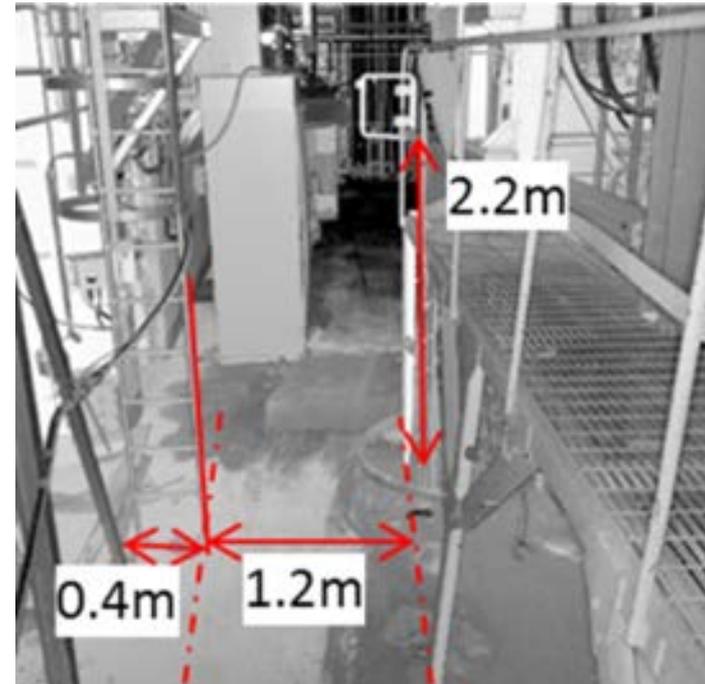
通路寸法等現場状況の確認

レーザースキャンによる3次元点群データにより、現場の状況や寸法の確認が可能である。

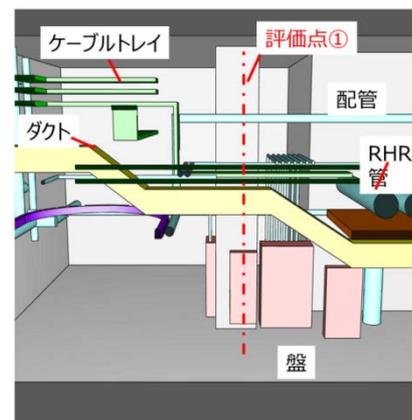
2号機北西部での高所汚染分布、線量分布調査を実施。

近傍機器のモデル化、機器表面汚染密度の推定値をモデル化。

2号北西部の機器モデル化と評価点の位置概要

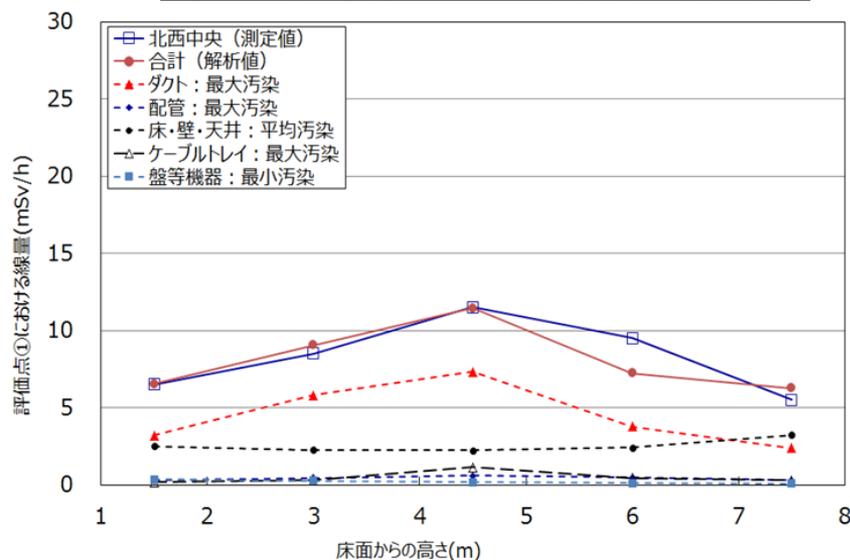
高さ方向の線量分布について解析と実測が30%程度の誤差にて推定可能な評価結果を得た。

高さ方向(横軸)の線量分布の評価

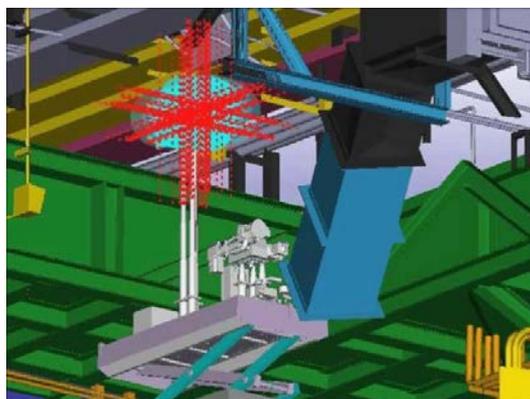
建屋との動的干渉確認

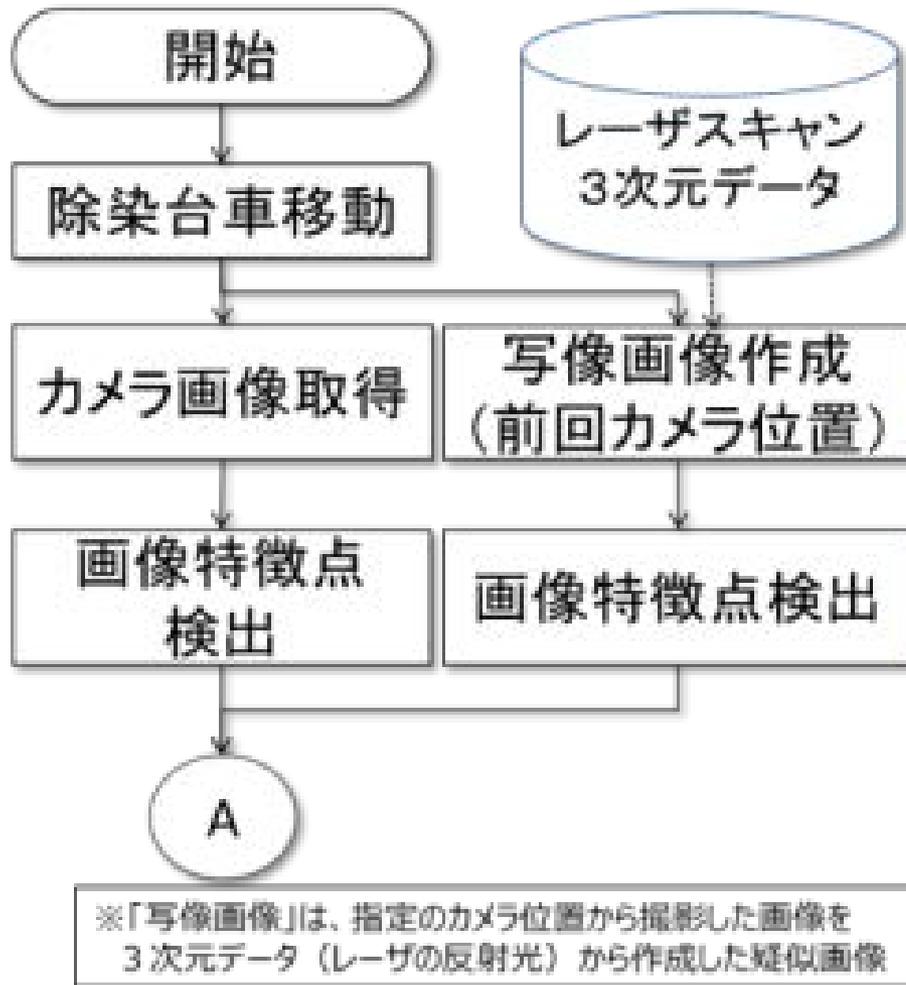
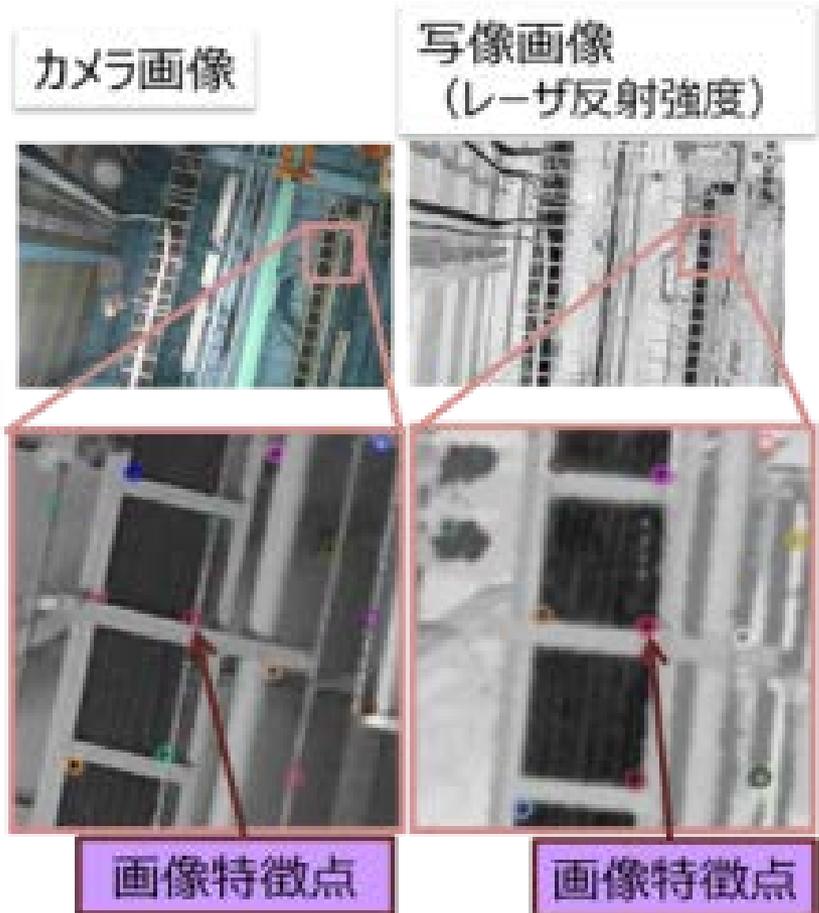
台車位置の計測技術

＜画像特徴点検出結果＞
