# 福島第一原子力発電所廃止措置に向けた取り組み － 汚染水の対応状況 －

2016年6月3日  
東京電力ホールディングス株式会社  
福島第一廃炉推進カンパニー  
プロジェクト計画部 放射線管理担当  
白 木

## 2.汚染水対策 <汚染水対策の3つの基本方針(1)>

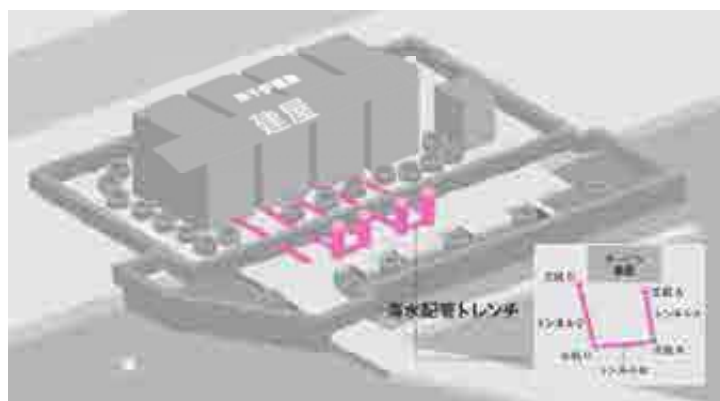
### 対策② トレンチ内高濃度汚染水の除去

- 津波等により高濃度汚染水が流出するリスクを回避するため、建屋の海側の地下トンネル(トレンチ)※に残留している事故直後の高濃度汚染水を除去し、トレンチ内部を充填する作業を行いました。
- 周囲に浸透・拡散するリスクのある高濃度汚染水として、2号機トレンチの除去完了(6月30日)、3号機トレンチの除去完了(7月30日)しています。 ※電源ケーブル等を格納
- 4号機トレンチについても建屋接続部等を除き、滞留水の除去が完了しています。

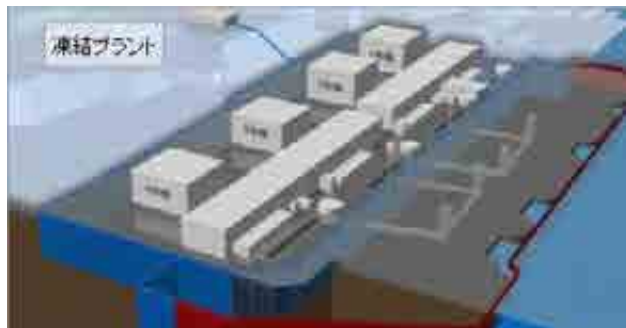
### 対策⑤ 陸側遮水壁(凍土方式)の設置

- 建屋を凍土壁で囲み、建屋への地下水流入を抑制を図ります。
- 経済産業省の補助事業として2013年8月から現場にて試験を実施、2014年6月本格施工に着手しています。
- 山側部分について2015年7月28日 に凍結管の設置が完了し、その後、同年9月15日 に不凍液充填完了しました。
- 海側部分について2015年11月9日 に凍結管の設置が完了しました。
- 2016年3月31日から凍結運転(第1段階フェーズ1)を開始しております。

- 本日（3月31日）11時20分に冷凍機1台目を起動し、凍結運転を開始。
- このたび凍結を開始したのは、第一段階のうちフェーズ1の凍結範囲である、海側と山側の一部（北側・先行凍結箇所）である。
- フェーズ1では海側を閉合することで、護岸エリアへの地下水の移動が堰き止められ、建屋周辺の地下水位が上昇し、建屋内外水位の逆転により建屋内滞留水が漏えいするリスクが低減する。その後、フェーズ2において山側の95%以下を閉合することで、建屋周辺への地下水の流入量を減らすことができ、第一段階として、汚染水の発生を抑制することができる。
- 陸側遮水壁の運用にあたっては、建屋内滞留水と建屋周辺の地下水位が逆転し、建屋内滞留水が漏えいすることがないように、安全第一にしっかりと水位管理を行っていく。
- 第一段階では陸側遮水壁の運用状況を確認するため、第二段階・第三段階への移行に必要なデータを収集し、評価していく。

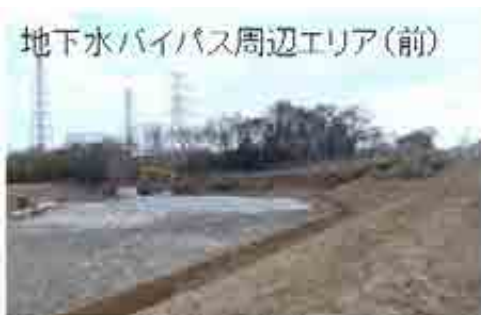
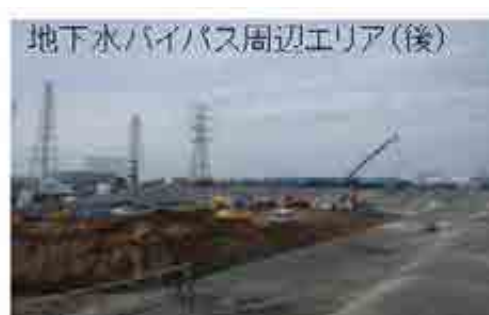
### 対策⑥ 敷地舗装による雨水の土壌浸透の抑制

- 構内の地表面をアスファルトで覆い、地表面からの放射線量低減及び雨水の地下浸透を抑制し、地下水流入量の低減を図ります。
- 総エリア面積145万m<sup>3</sup>に対し、進捗率約90% (2016年3月30日時点)になります。  
計画エリアの100%

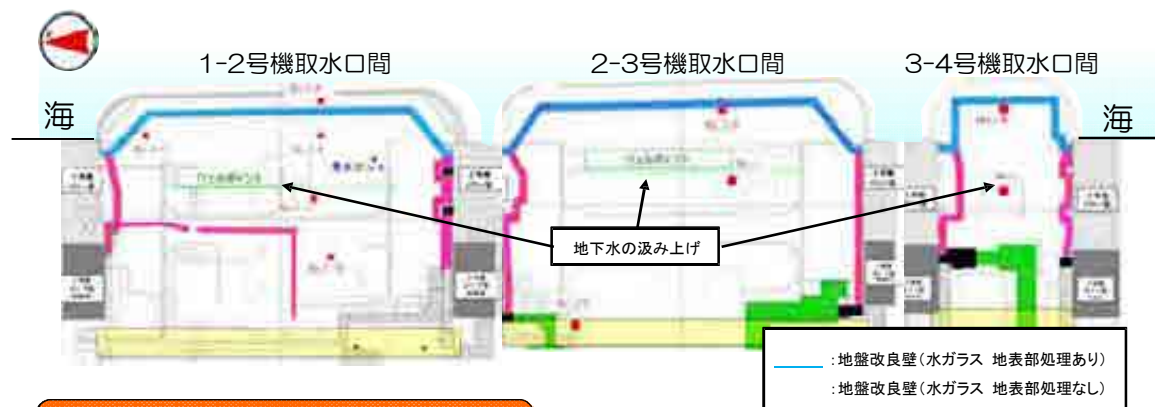
### 対策② 汚染土壌の地盤改良・地下水くみ上げ・地盤補填

- 薬液(水ガラス※)注入による地盤改良を実施し、汚染している地下水の流出を抑制します。(2014年3月完了)
- 原子炉建屋海側の地下水を汲み上げ、地下水の流出を抑制します。
- 雨水の浸透抑制のため、地表面をアスファルト等で舗装します。

※水ガラス: ケイ酸ナトリウムと水を混ぜたもので、水飴状の性状を持つ

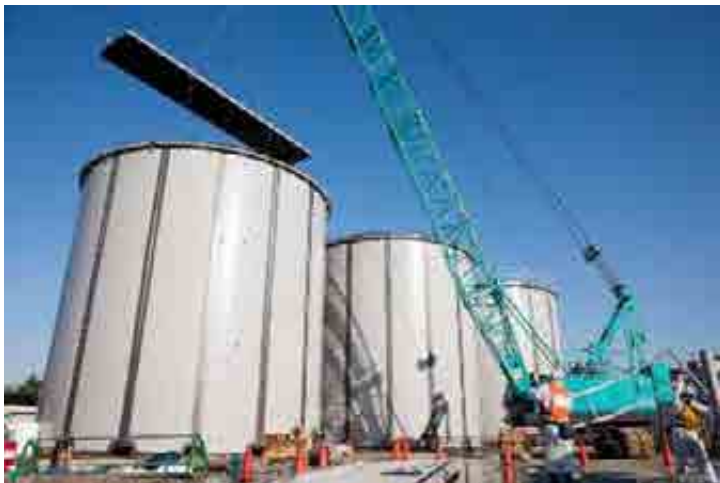
### 対策⑨ タンクの増設

- 汚染水を貯留するためのタンクは、容量が不足しないよう計画的に建設しています。
- フランジ型タンク※から溶接タンクへのリプレースを順次実施しています。

※タンクの各パーツをボルトで接合したタンクで、溶接タンクと比較して密閉性に劣る。

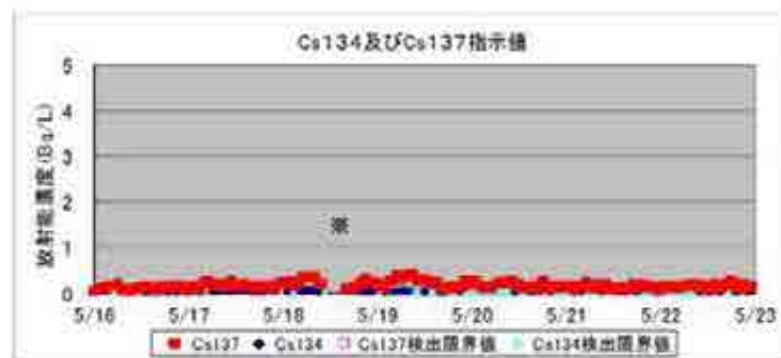
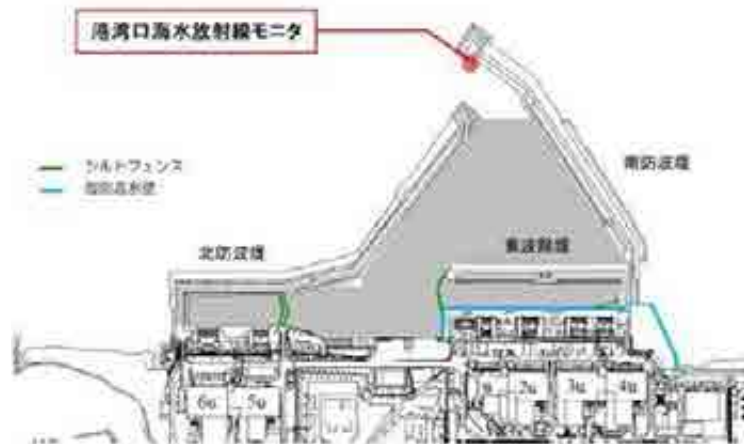
港灣口海水放射線毛二タ指示値 (2016年5月16日 ~ 2016年5月22日 分)

(注) 海水放射線モニタは、晴天により海上が覆れた場合、巻上がった海底砂の影響により、エラーが発生する場合があります。

また、各種モニタについては、ストロンチウム90のモニタリングを目的としていますが、現状ストロンチウム90のみを連続測定する事は難しい。

海水中に存在する<sup>222</sup>Rnを放出する全ての核種を測定しております。  
ストロンチウム90は、これまでの分析結果で18Bq/L以下の低いレベル  
となっておりますので、全量放射能の値は、通常天然核種であるカリウ  
ム40(十数Bq/L)の影響を受けております。
