# 福島第一原子力発電所事故の 経過状況について

東京電力

平成24年3月7日  
第15回 水化学部会定例研究会

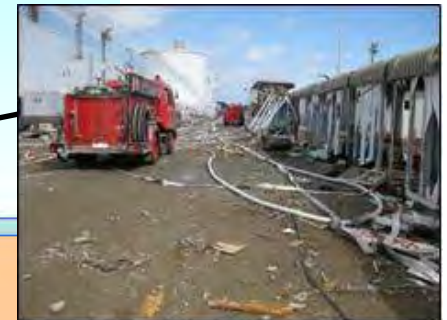
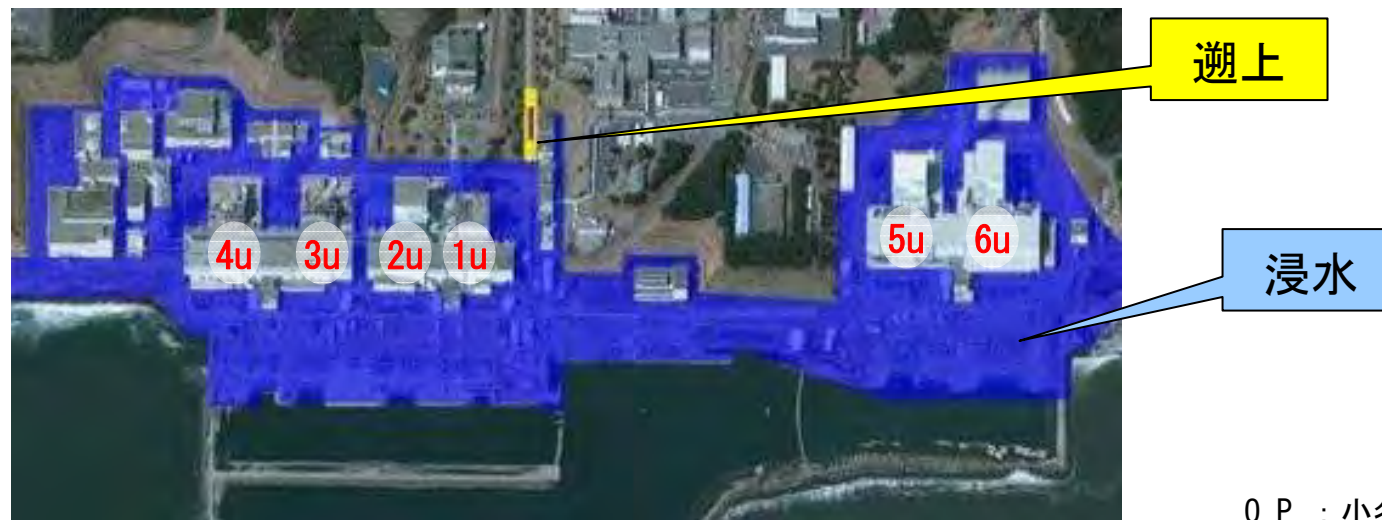
- 平成21年に最新の海底地形データを用いて評価を実施し、基準面 (O.P.) に対して**6.1m**高の津波対策を講じた
- 基準水面に対し**約15m**浸水

O.P. : 小名浜港工事基準面

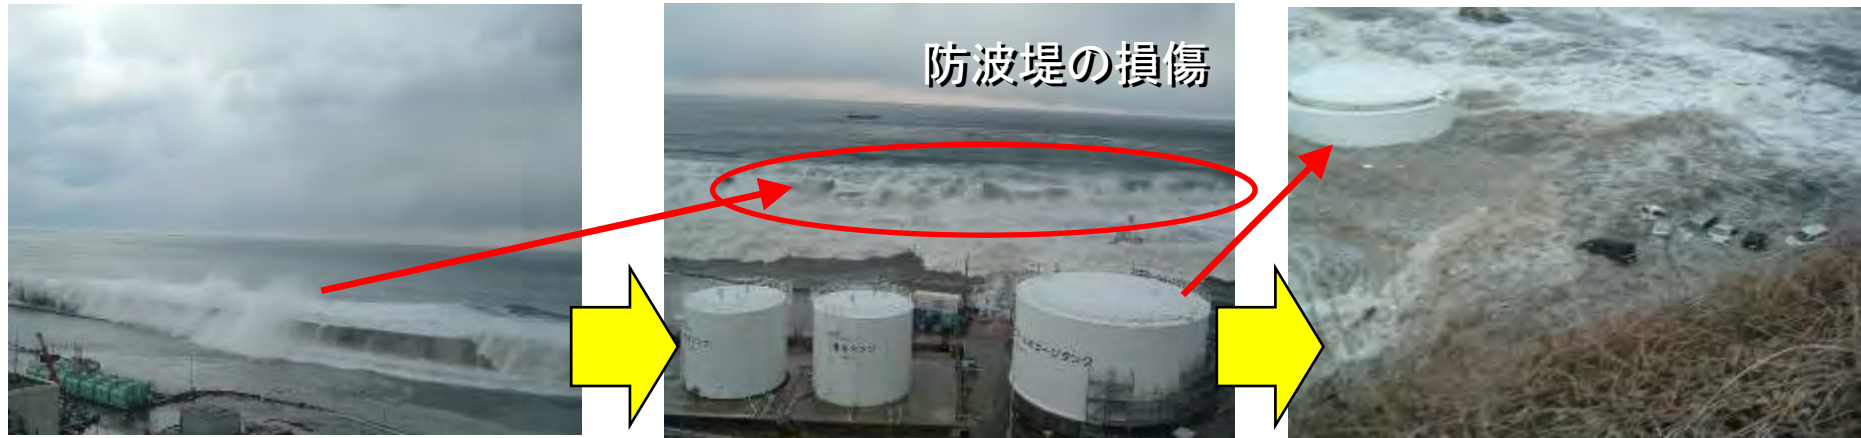
5号機近傍(南側)から東側を撮影

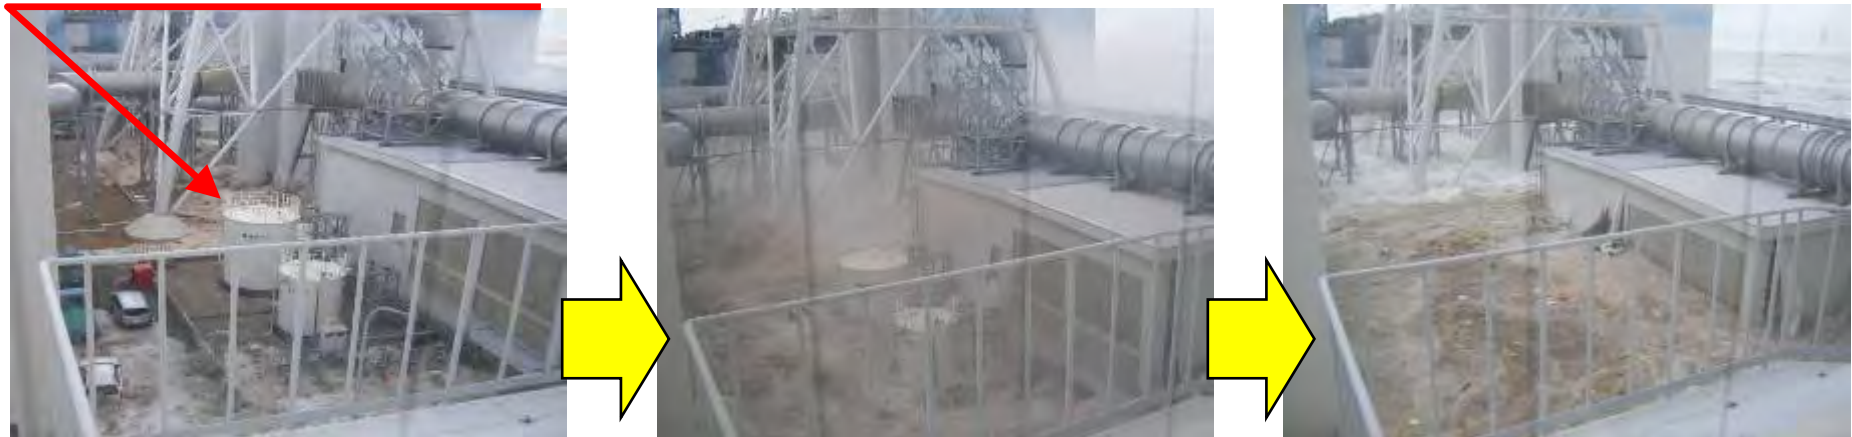
廃棄物処理建屋4階から北側を撮影

タンク  
高さ約5.5m (敷地高0. P. +10m)

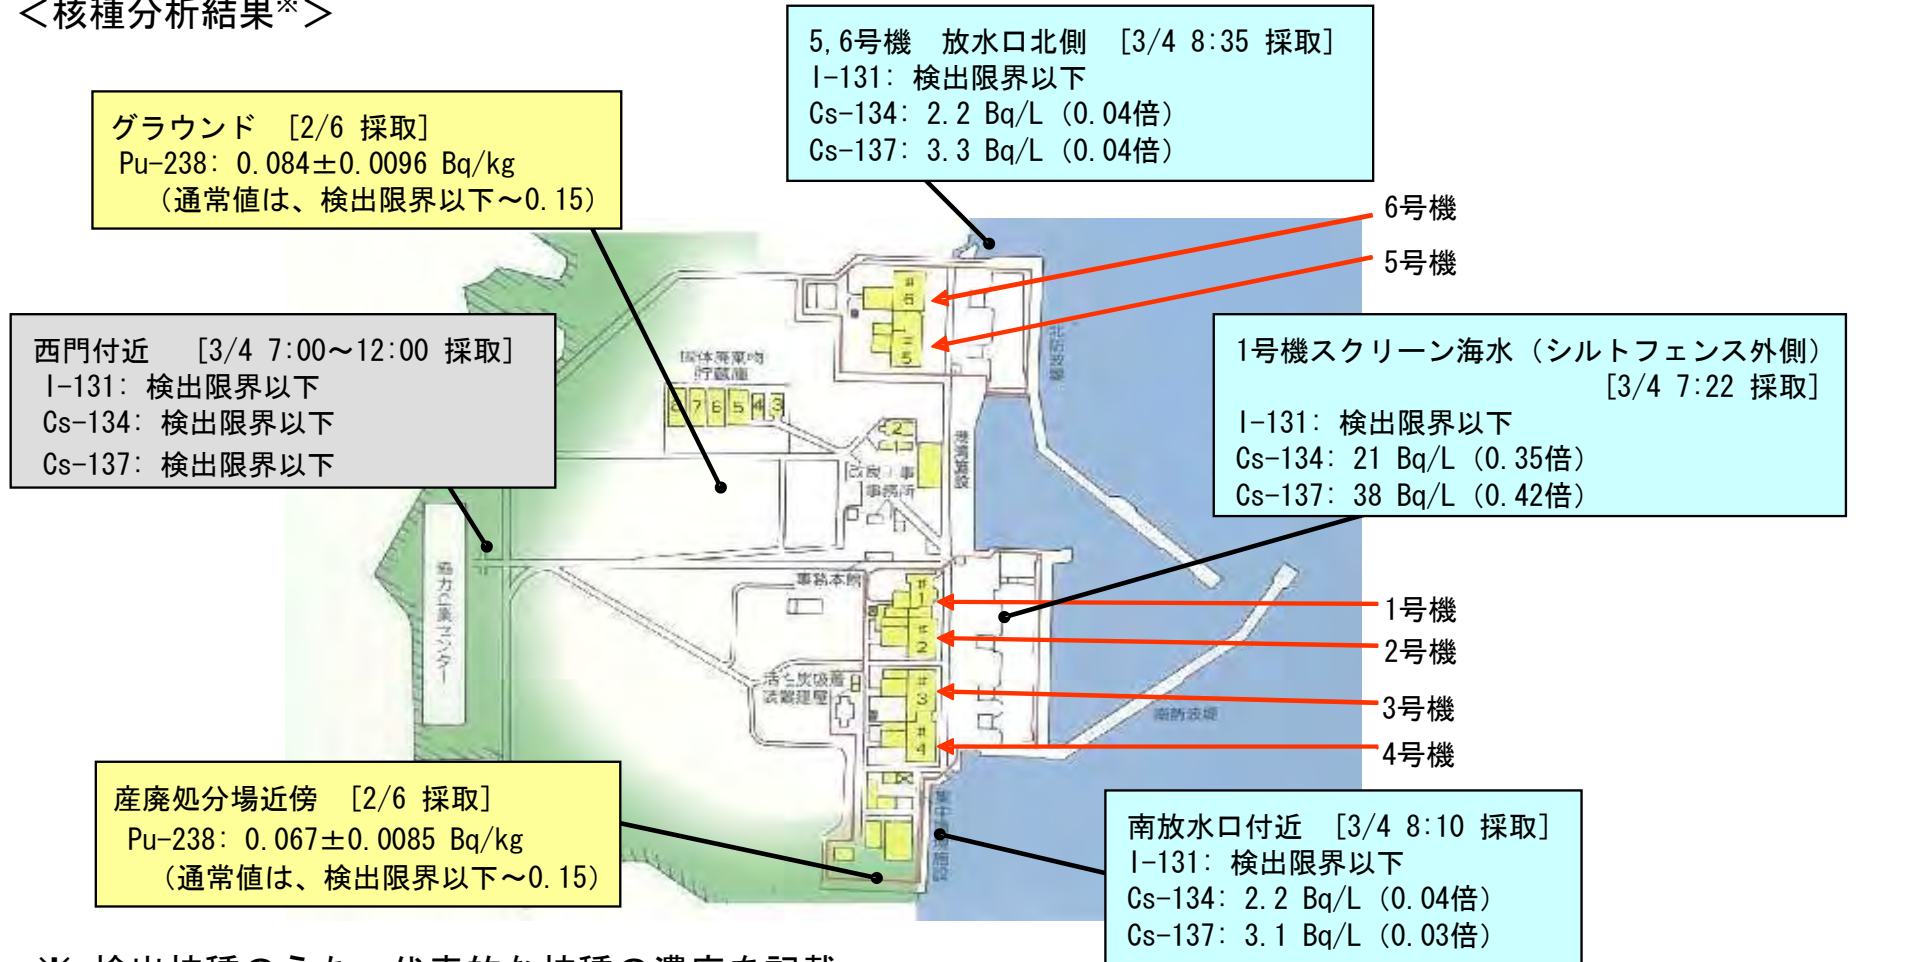
<核種分析結果※>

※ 検出核種のうち、代表的な核種の濃度を記載  
(括弧内の倍率は法令の濃度限度との比)

: 海水
  : 空気
  : 土壌

I: ヨウ素    Cs: セシウム    Pu: プルトニウム

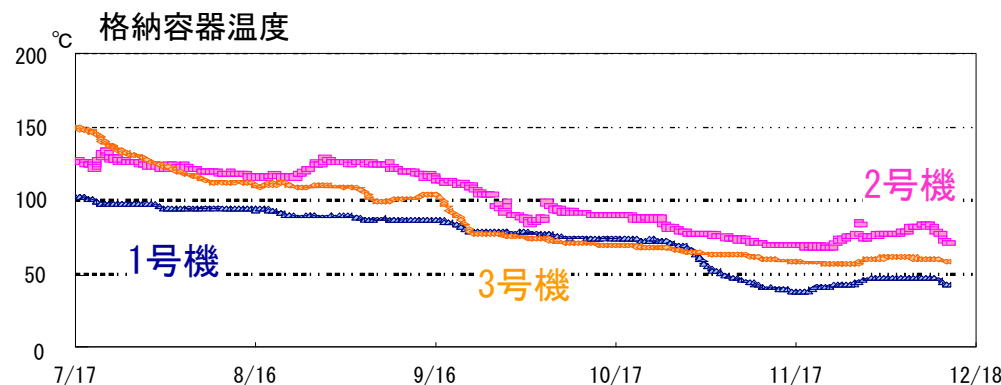
- ・ 1, 2, 3号機原子炉压力容器底部温度は100°C以下に安定
- ・ 損傷した燃料の所在を正確に把握することが困難 → 格納容器内温度の確認が必要
- ・ 格納容器内の温度も100°C以下で安定しており, 同様の傾向

◎ 損傷した燃料が格納容器内に漏洩している場合においても, 冷却されて蒸気発生が抑えられ, それに伴う格納容器からの放射性物質の放出は抑えられている状態と判断。

<3/5 現在の温度>

1号機 : 23.4°C

2号機 : 43.2°C

3号機 : 53.8°C

1, 2, 3号機全て100°C以下

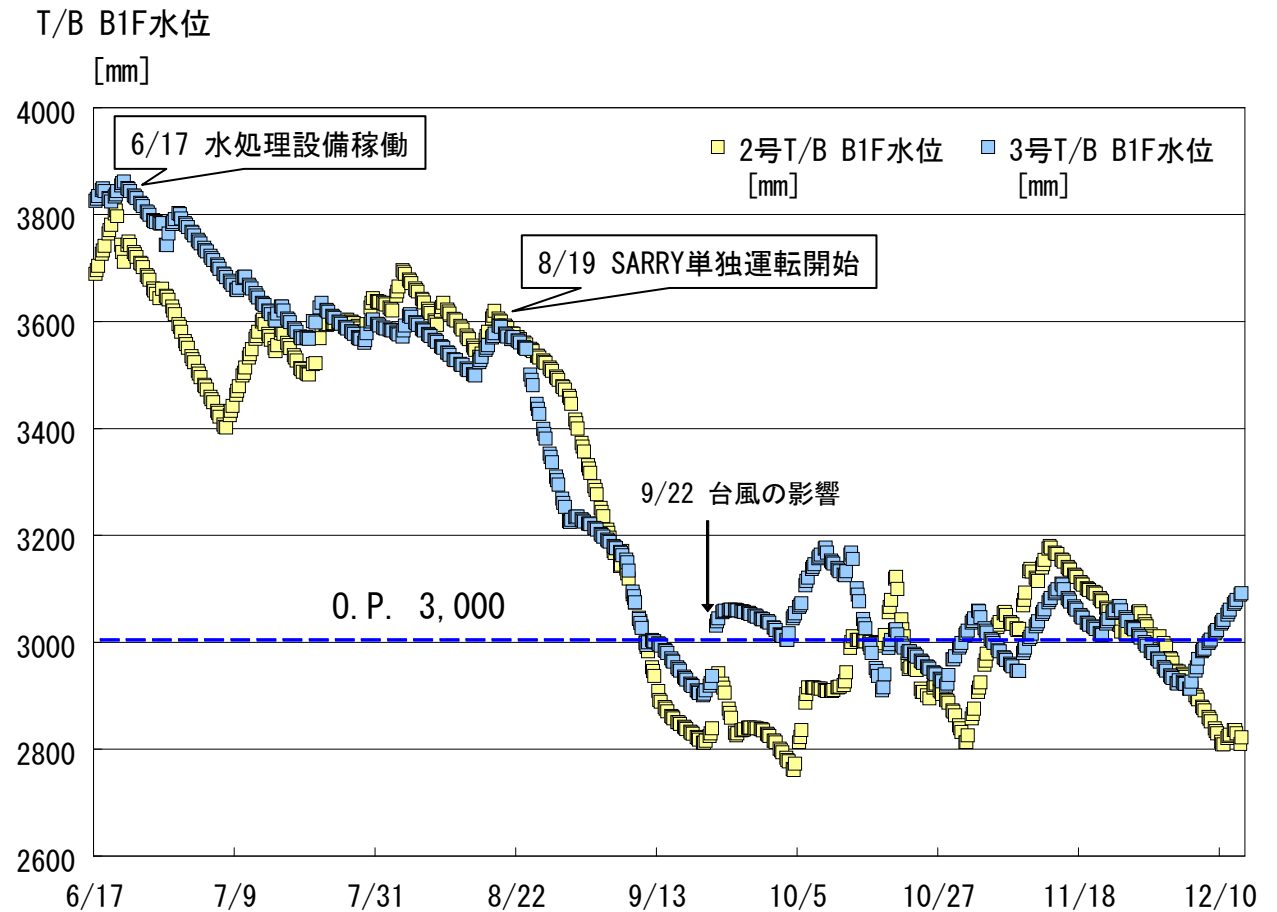
- 8月18日のSARRY本格運用開始に伴い，滞留水の水位は当面の目標レベル(O.P. 3,000)を維持し，滞留水の全体量は豪雨や処理施設の長期停止にも耐えられるレベル

##### 滞留水処理実績

累計約189,610トン (12/13 時点)

##### セシウム除染係数※

10<sup>6</sup> (キュリオン-アレバ, 8/9実績)  
6×10<sup>3</sup> (キュリオン, 11/29実績)  
5×10<sup>5</sup> (サリー, 11/29実績)

##### 塩素濃度

1,700ppmのものを3ppm程度に低下  
(逆浸透膜による装置 11/29実績)  
9,000ppmのものを1ppm程度に低下  
(蒸発濃縮による装置 11/29実績)

蒸発濃縮装置による塩分処理施設の  
増強完了 (10/9)

※処理前の試料のセシウム濃度／処理後の  
試料のセシウム濃度

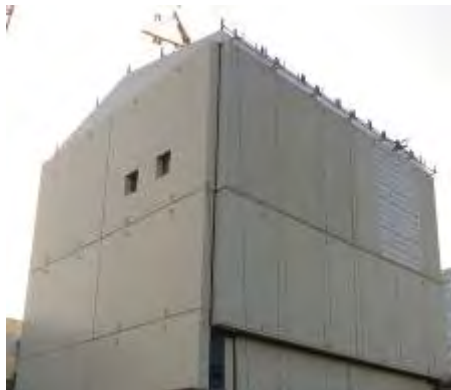
1号機原子炉建屋カバー設置

- 放射性物質の飛散を防ぐため  
→ 飛散防止剤の散布, 原子炉建屋カバーの設置
- 滞留水の海水拡散防止のため  
→ シルトフェンスの設置, 海水循環型浄化装置の設置
- 発電所敷地内の放射線量低下のため  
→ 瓦礫の撤去 (3, 4号機では原子炉建屋上部の瓦礫撤去を開始)

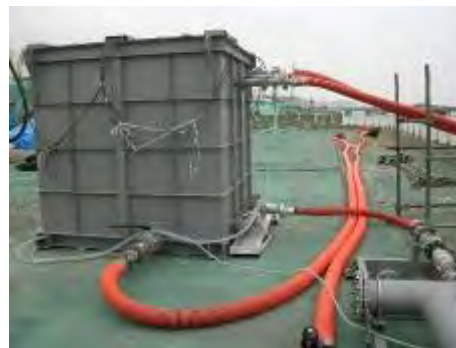
海水循環型浄化装置設置

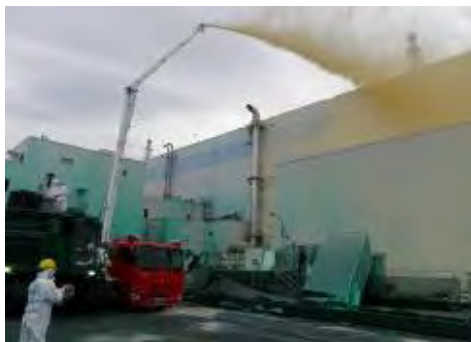
敷地、建屋本体への飛散防止剤散布

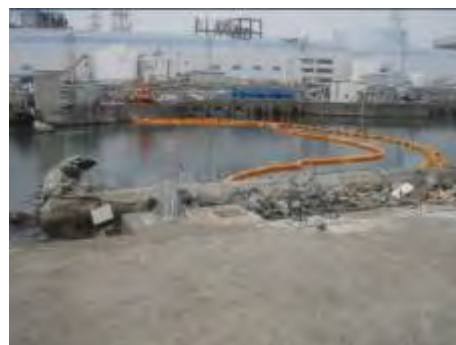
シルトフェンス設置

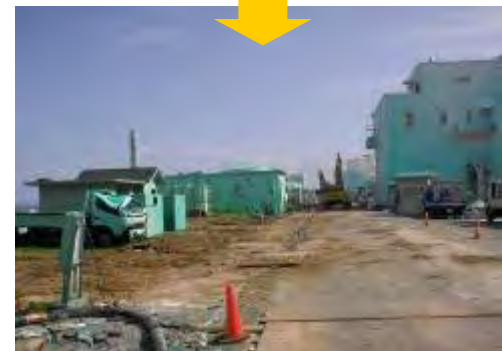
瓦礫の撤去
