実験と数値計算による高温水中ステンレス 鋼すき間内導電率と電位の関係の研究

国立研究開発法人 日本原子力研究開発機構
原子力基礎工学研究センター 相馬康孝

日本原子力学会「水化学部会」

2024.11.28

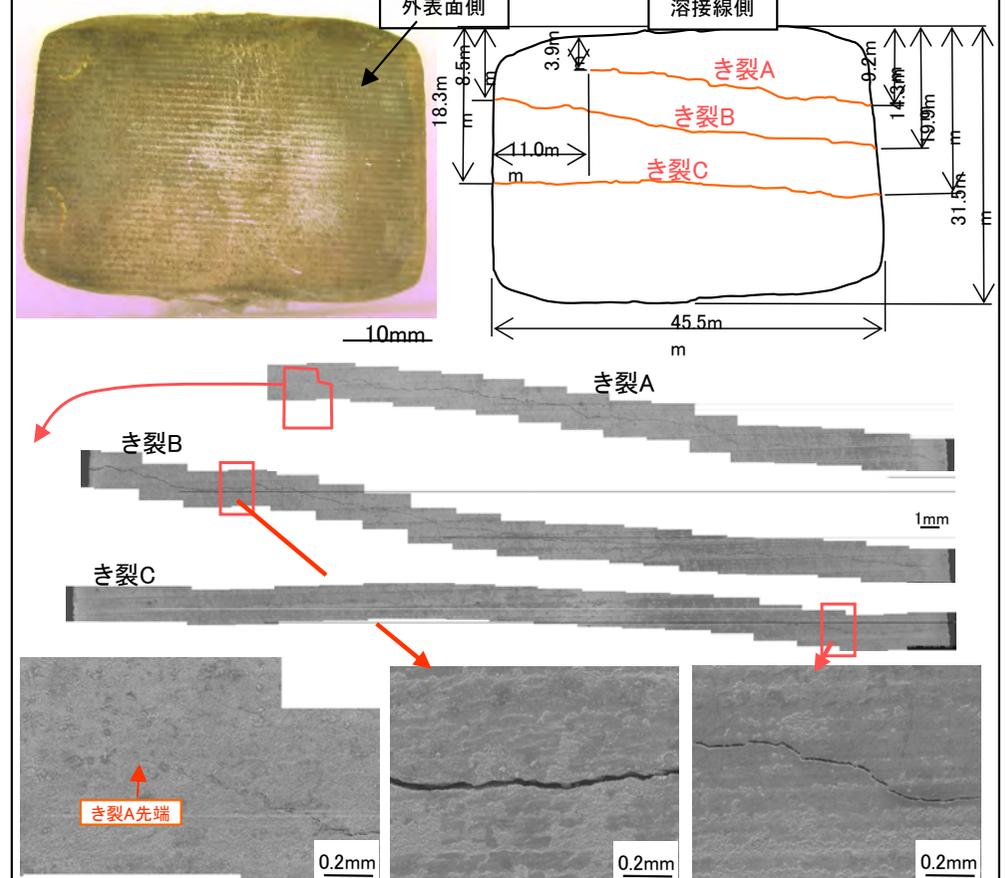
図2 調査サンプルの外観、き裂の状況

まとめ: ・サンプル表面上で溶接線側から20mm以内の領域に3本のき裂を確認した。

・サンプル表面上で機械加工による縞模様が幅約1mm間隔で確認された。未来へつなぐ To the Future / JAEA

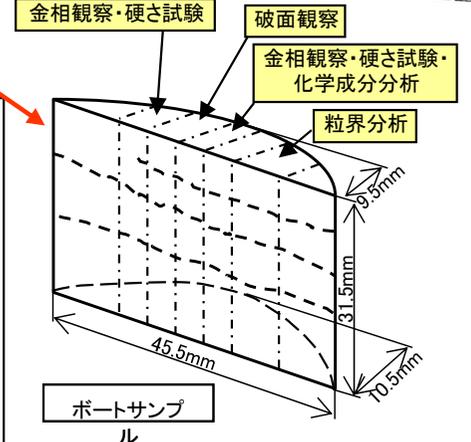
図1 調査サンプルの採取位置及びサンプル調査方法

シュラウド材料:
・JIS G 4304、SUS 304L(圧延材)
(0.010%C, 18.32%Cr, 10.05%Ni)
使用条件(原子炉定格運転時):
・温度: 約 286°C
・運転圧力: 約 6.9MPa
・炉水溶存酸素濃度: 150~250ppb
・炉水導電率: 約 15 μS/m以下
・中性子照射量: 約 1.4 × 10²³n/m²(E>1MeV)
運転開始時期:
・運転開始日: 1984年6月1日
・定格負荷相当年数(EFPY): 14.55年

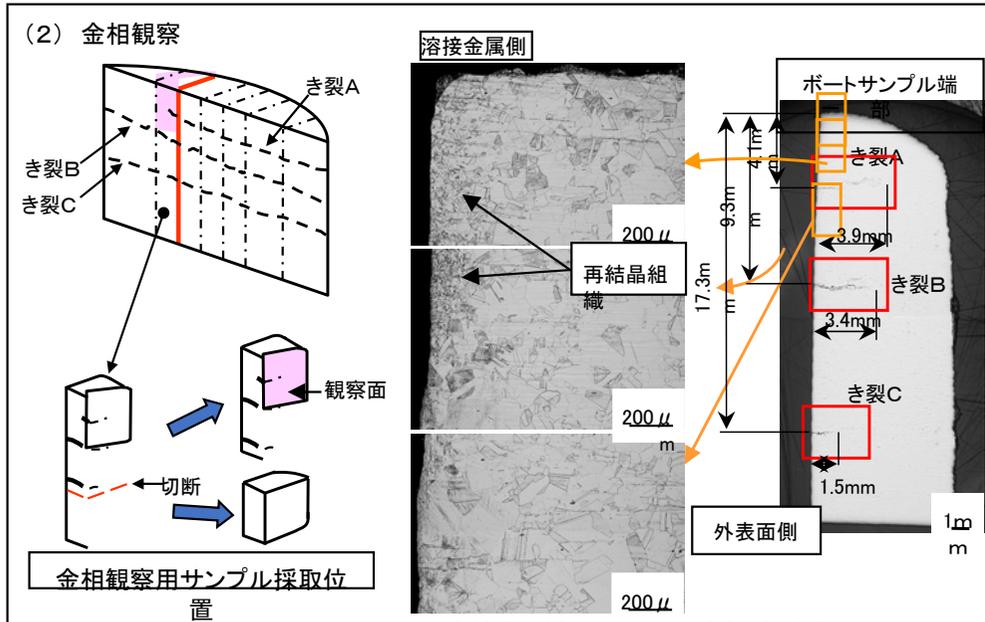
図3 溶接部近傍の金属組織観察結果

- ・溶接熱影響部では再結晶組織が観察されたが、そこではき裂が観察されなかった。
- ・サンプルの外表面から約150~250 μ mの領域において加工組織が観察された。
- ・加工組織部の最表面側に粒内割れが見られ、それ以外では粒界割れの様相を呈していた。
- ・き裂内部には腐食生成物が付着しており、一部は粒内へも腐食が進行していた。

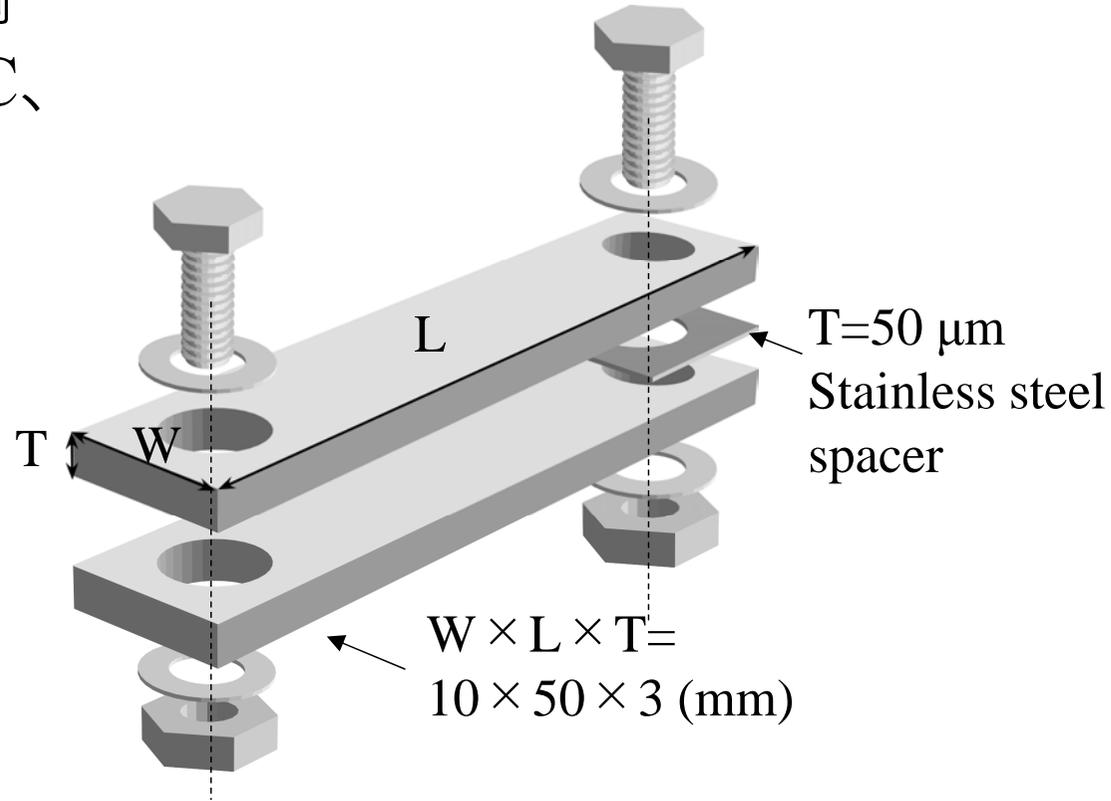
SUS316Lステンレス鋼
(固溶化熱処理1050°C、
30 min)

すき間試験
片模式図

すき間
幅分布

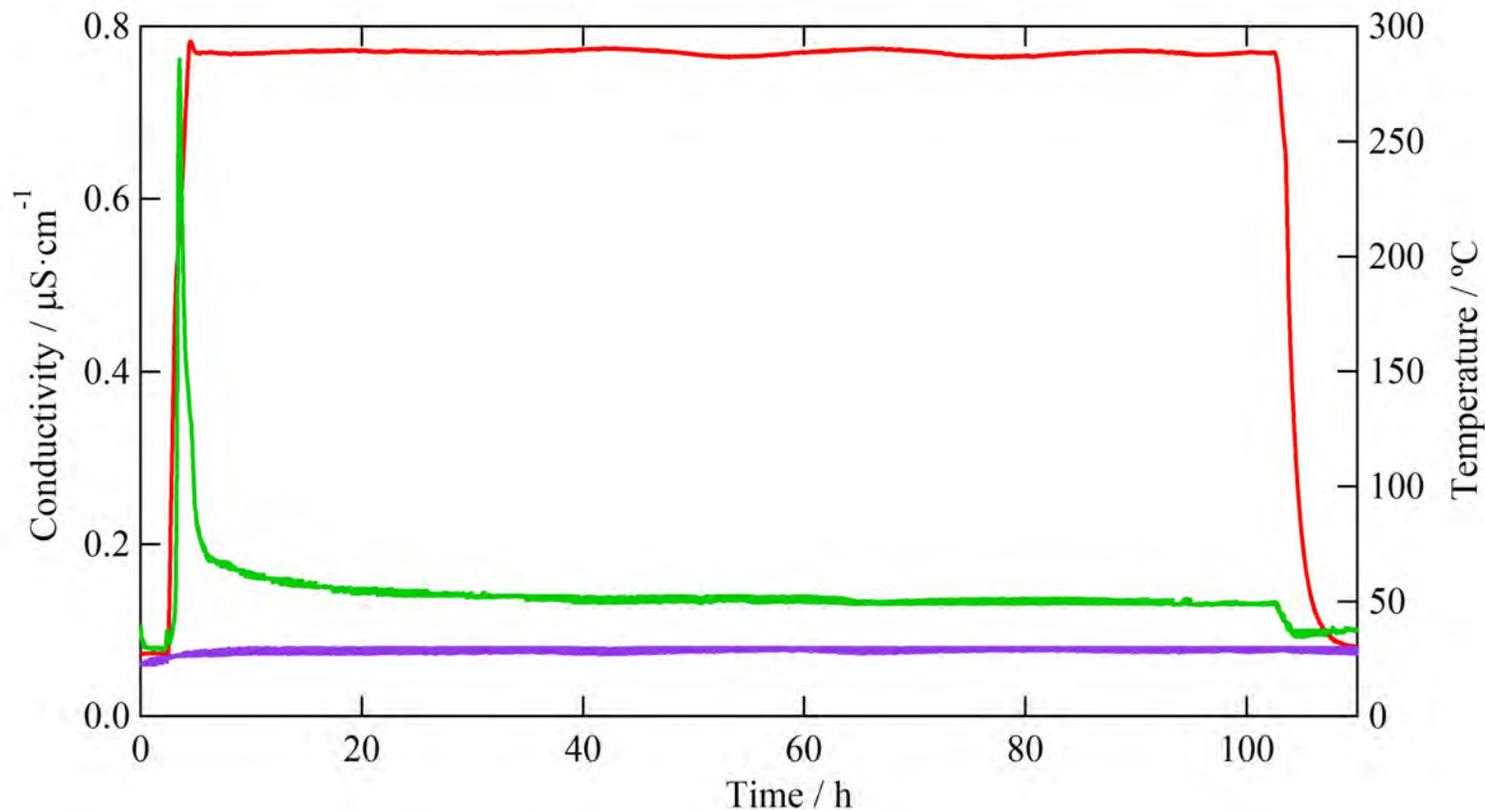
使用装置：SUS316ステンレス鋼製オートクレーブを備えた高温水循環装置

温度：288°C， 圧力：8 MPa， 容量：1.8 L、 流速：約5 L/h

入口導電率：0.06～0.09 $\mu\text{S}/\text{cm}$ ，

溶存酸素（DO）濃度：約32ppm（純酸素飽和）

高温水循環装置の運転状況

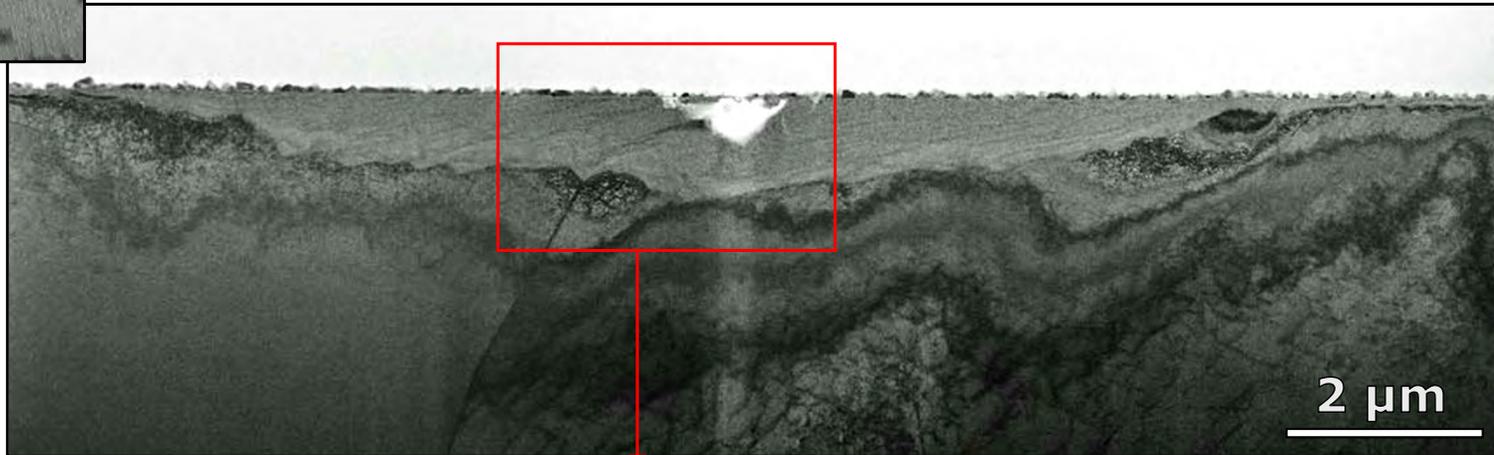
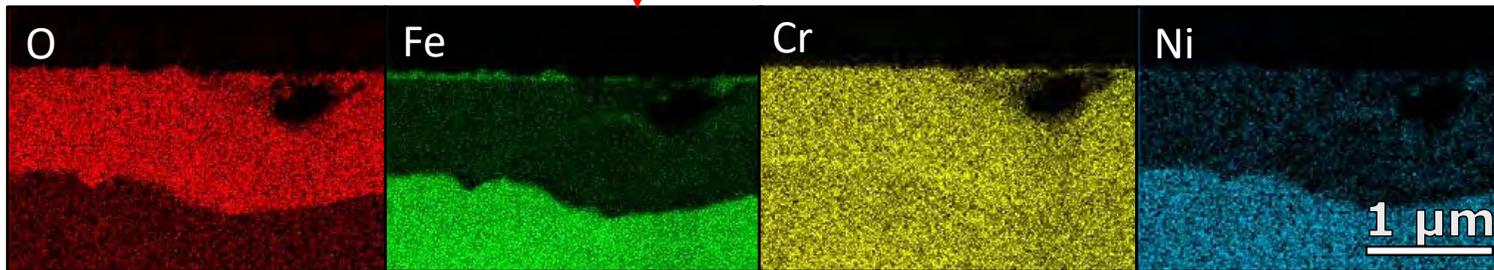
2種類の局部腐食について断面TEM分析

- 事前に特定した介在物の位置と円形腐食発生位置が一致
- 円形腐食部は、S含有介在物を起点とした局部腐食

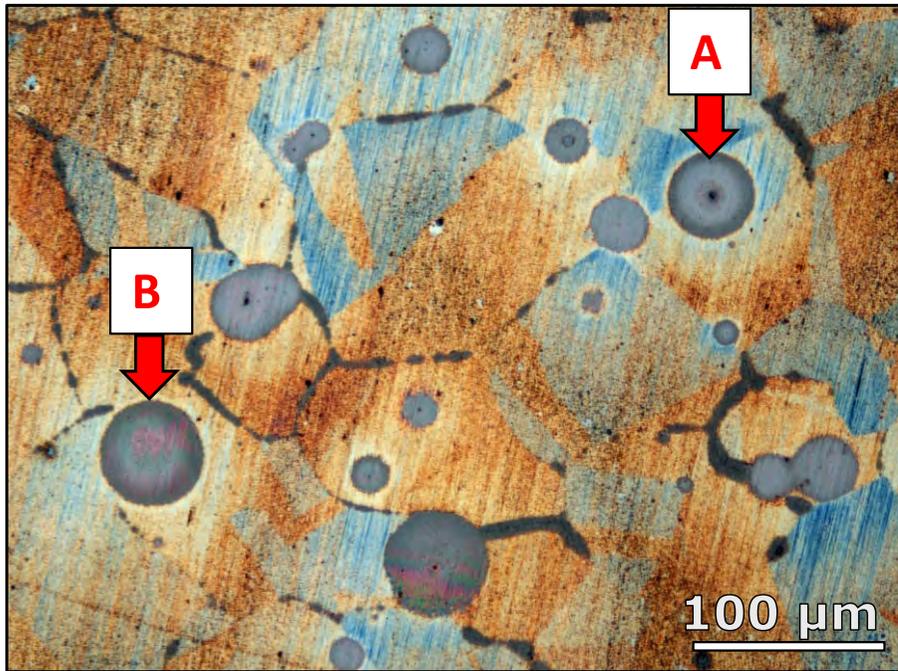
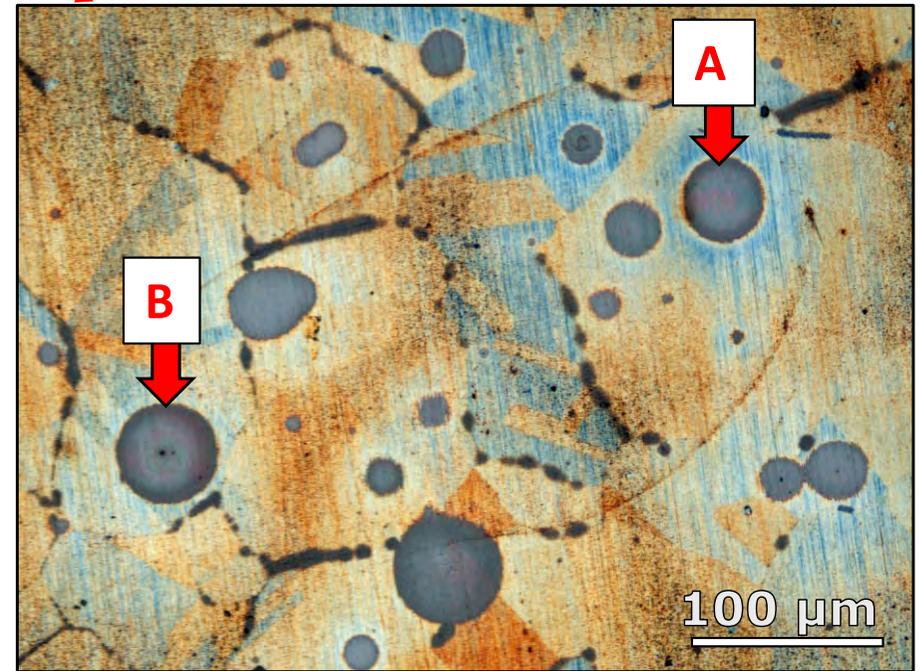
すき間内で相対する位置を拡大

(画像処理により上下反転)

- 円形腐食は対称的分布
- 溶解した介在物は腐食雰囲気を形成

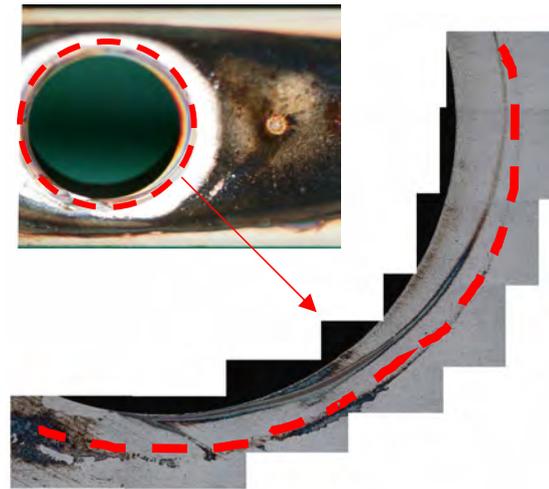
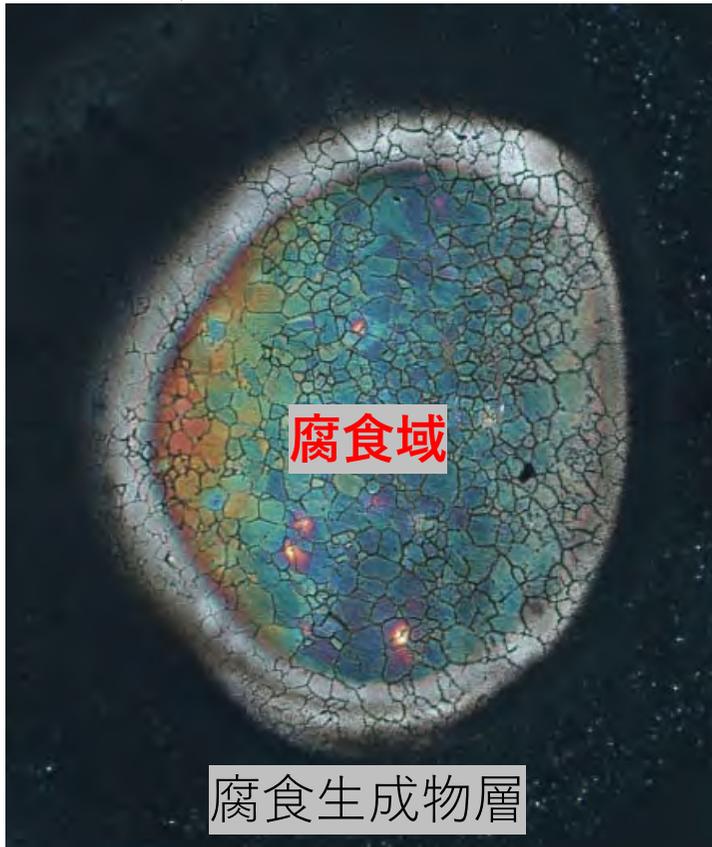
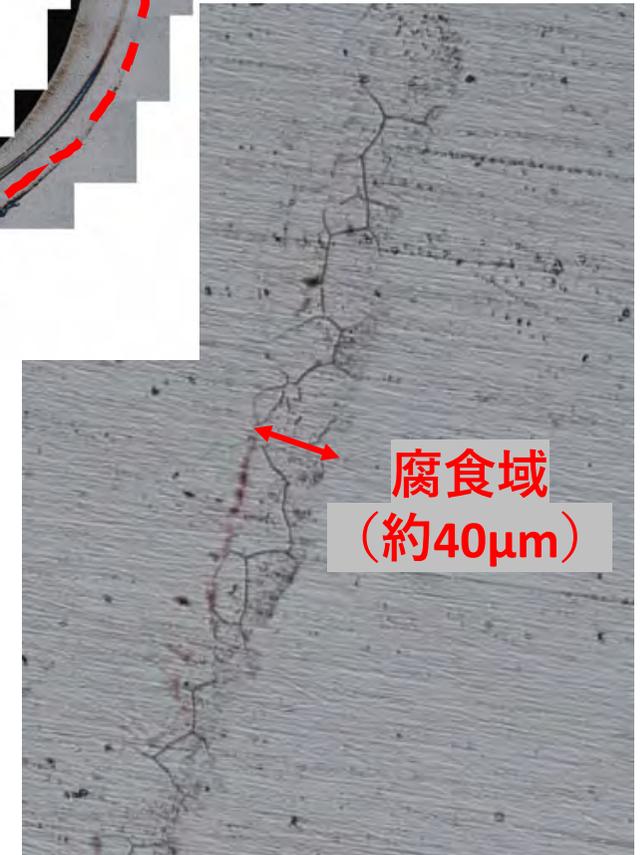
腐食域が島状

腐食域が帯状

時間、すき間の幾何学形状、環境のバランスにより、局部腐食は様々な分布形態をとる。クラッドの下がすき間になるともいわれる。

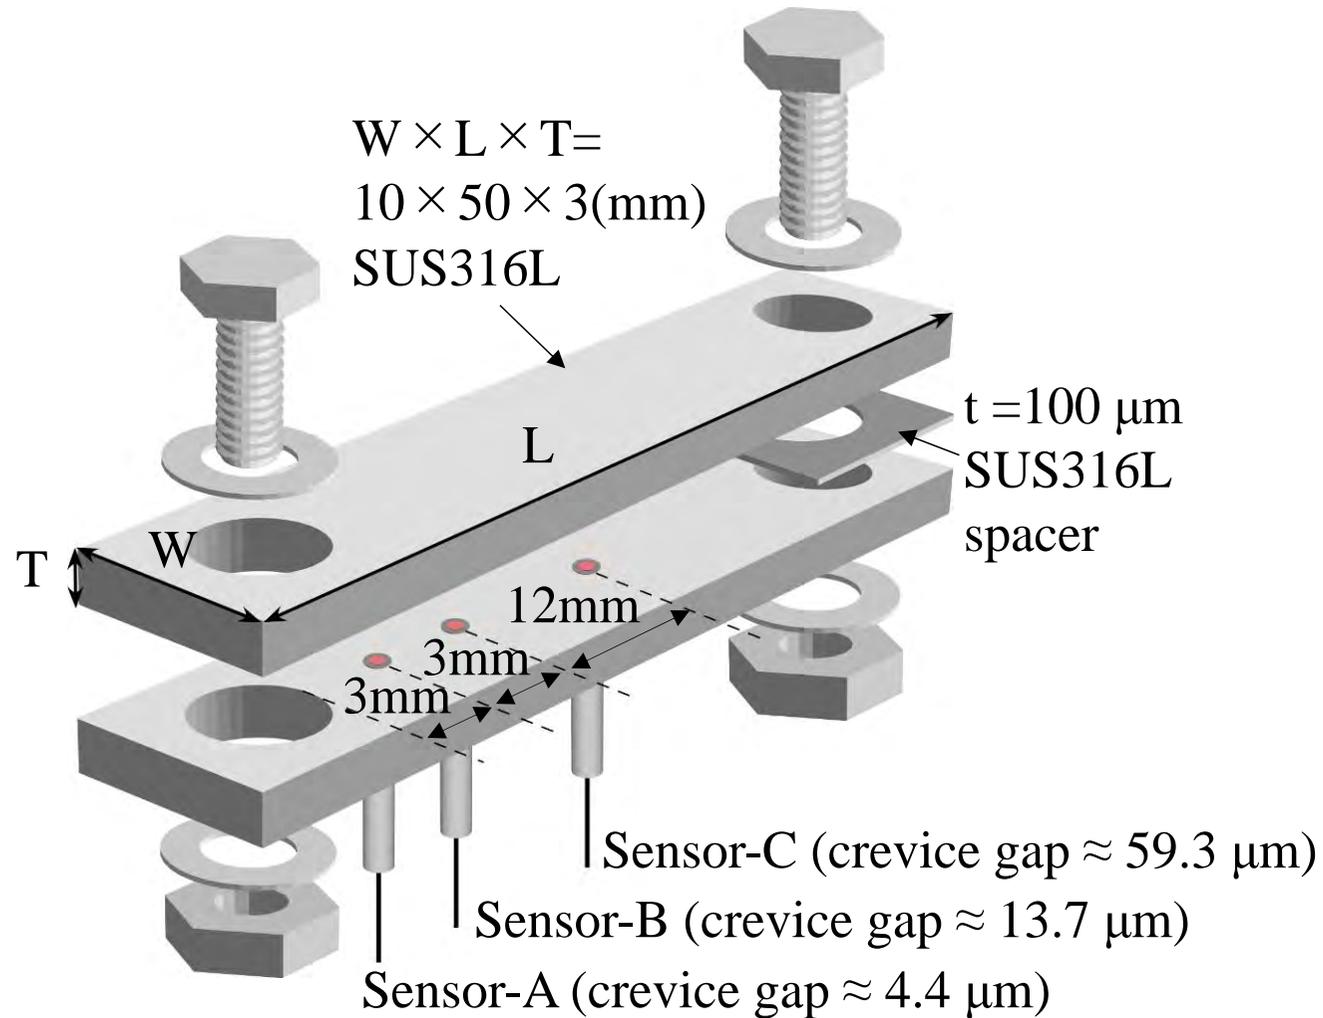
電気化学センサー（SUS316線をアルミナ絶縁体で覆ったもの）を埋め込んだすき間試験片を作製

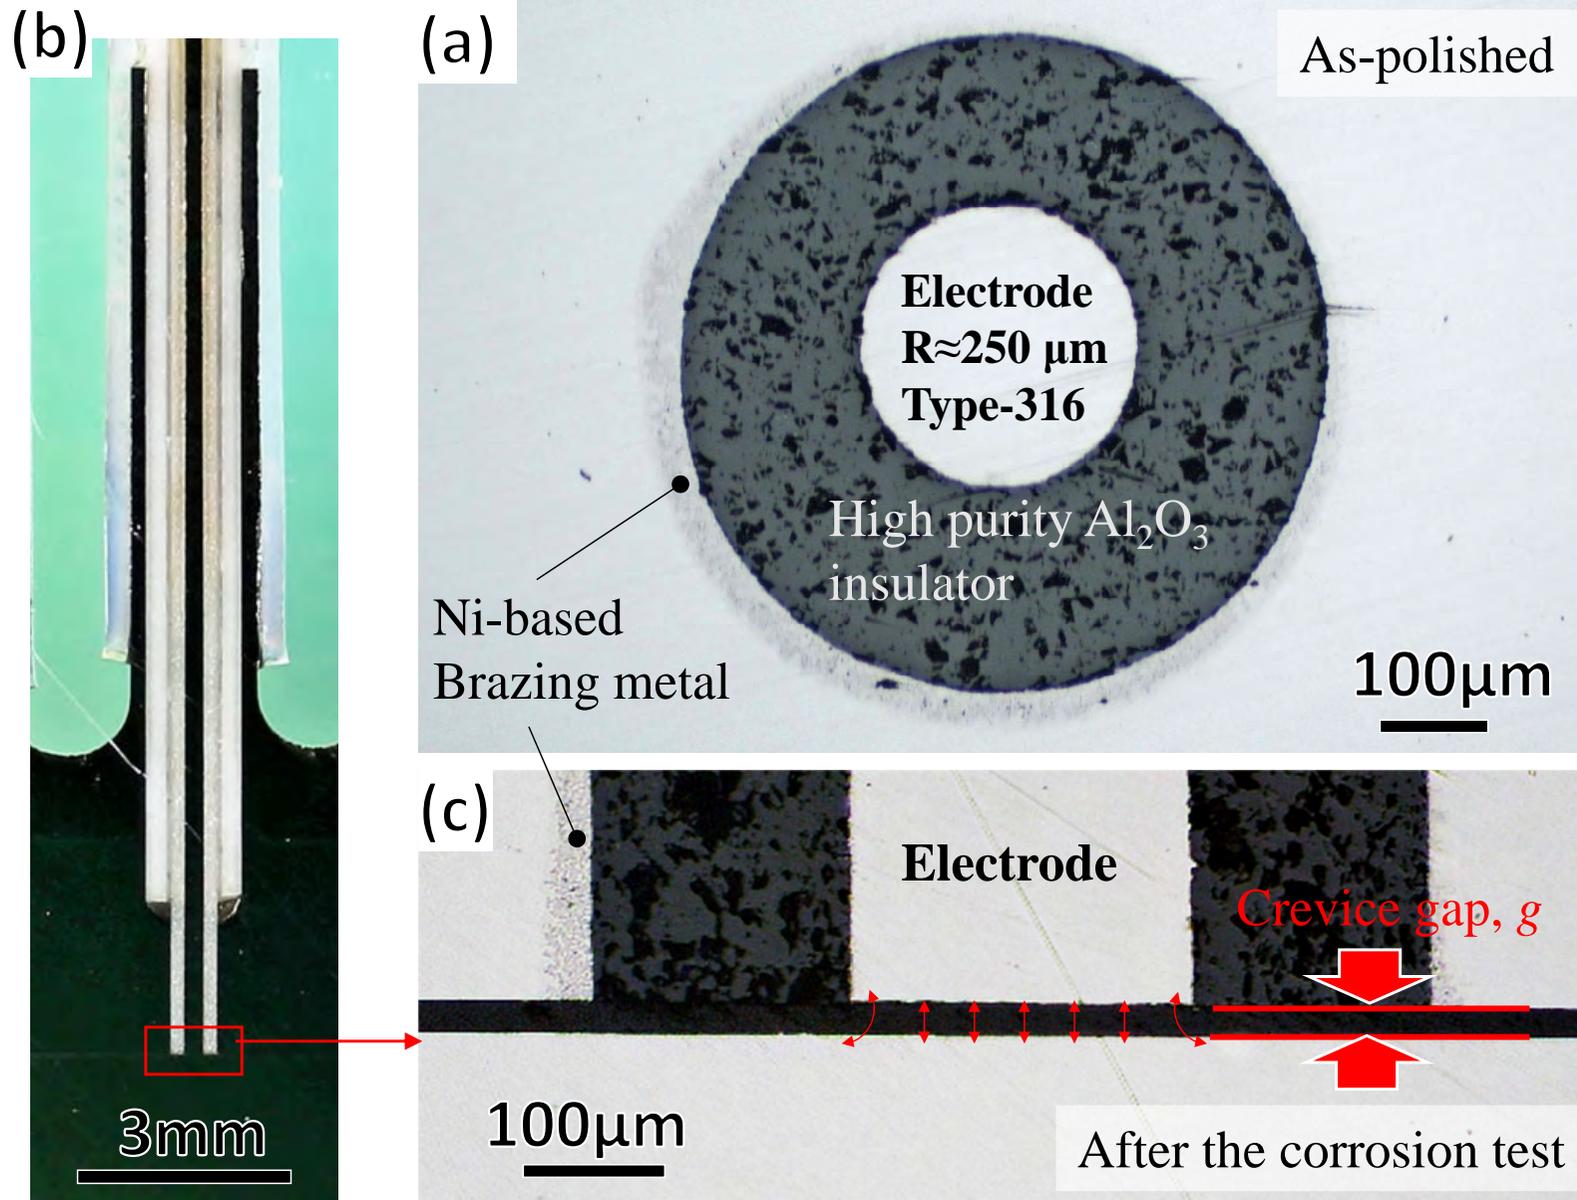
電気化学インピーダンス法により導電率を算出

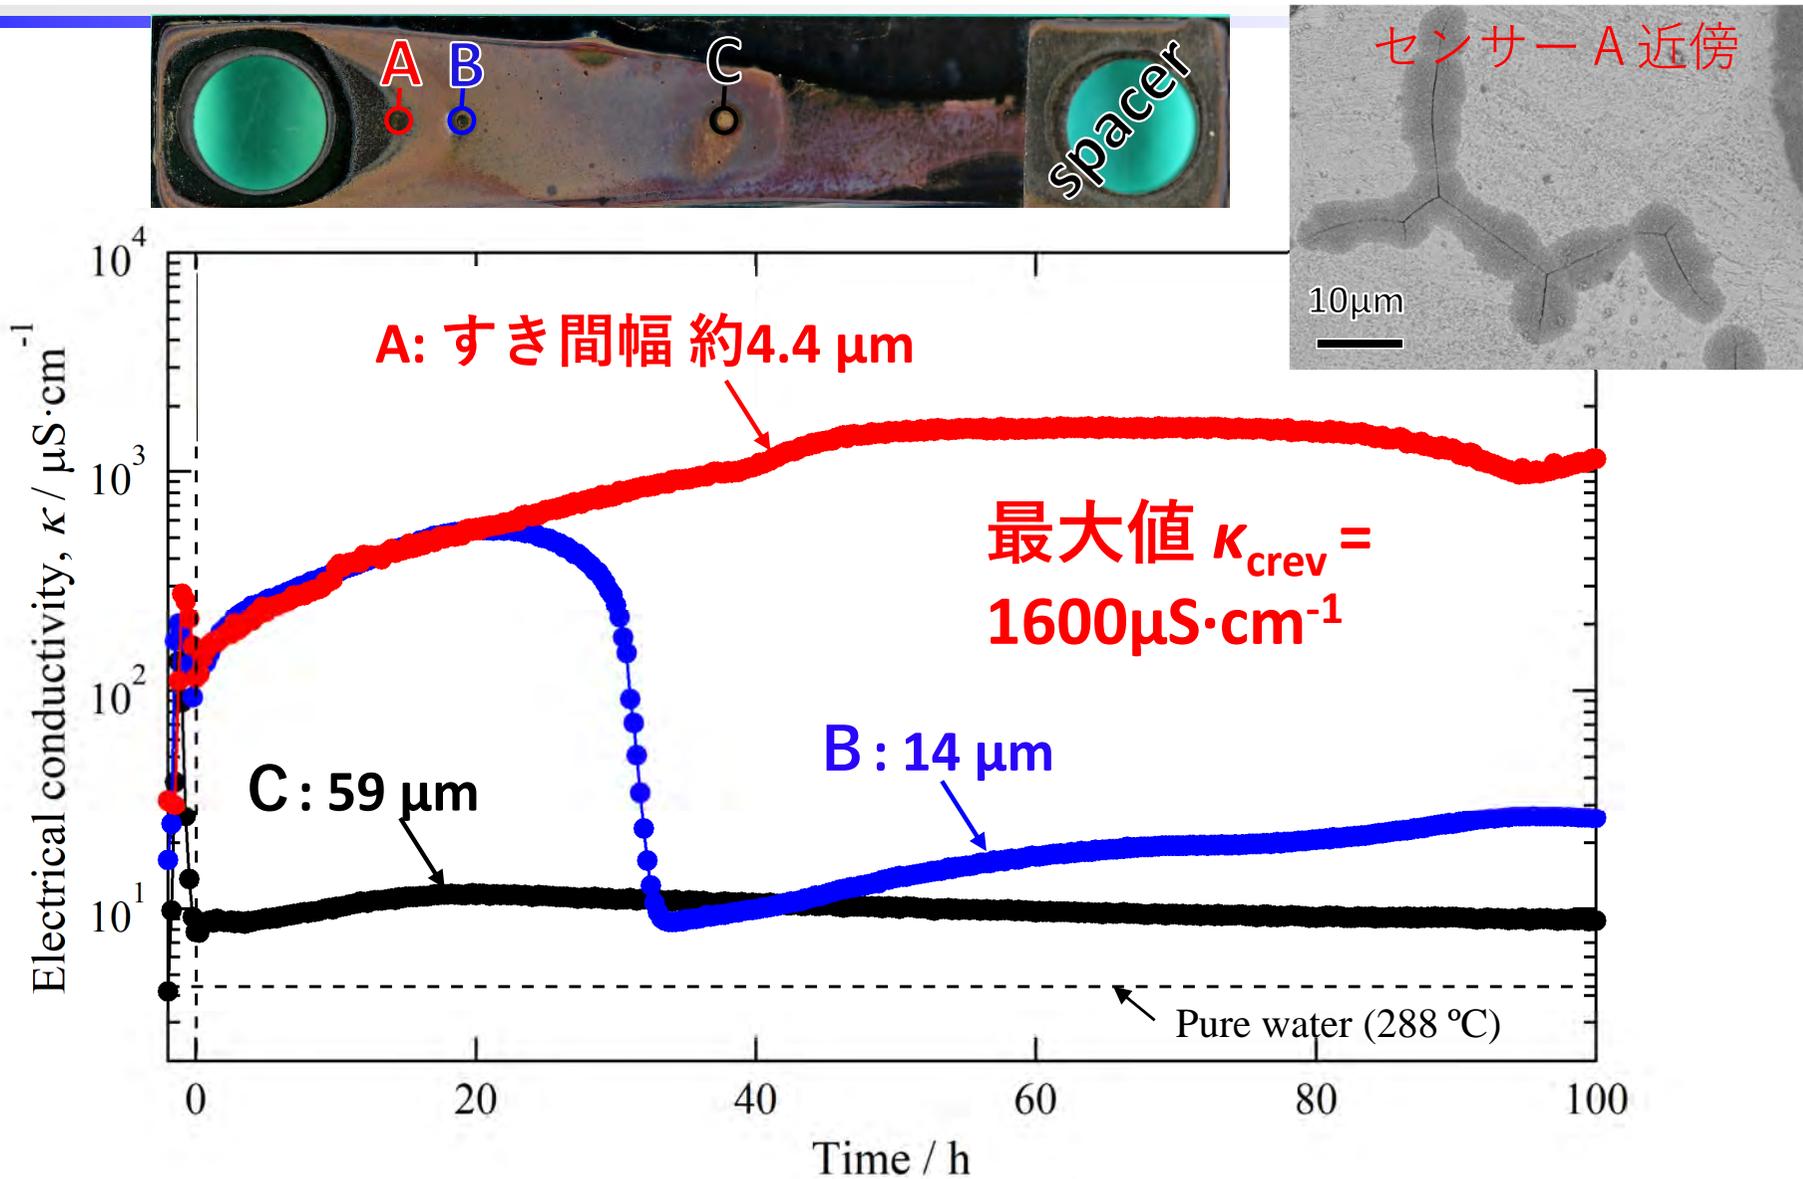
- すき間の幅が小さい箇所で導電率上昇.
 - その結果腐食が発生した可能性.
- DO

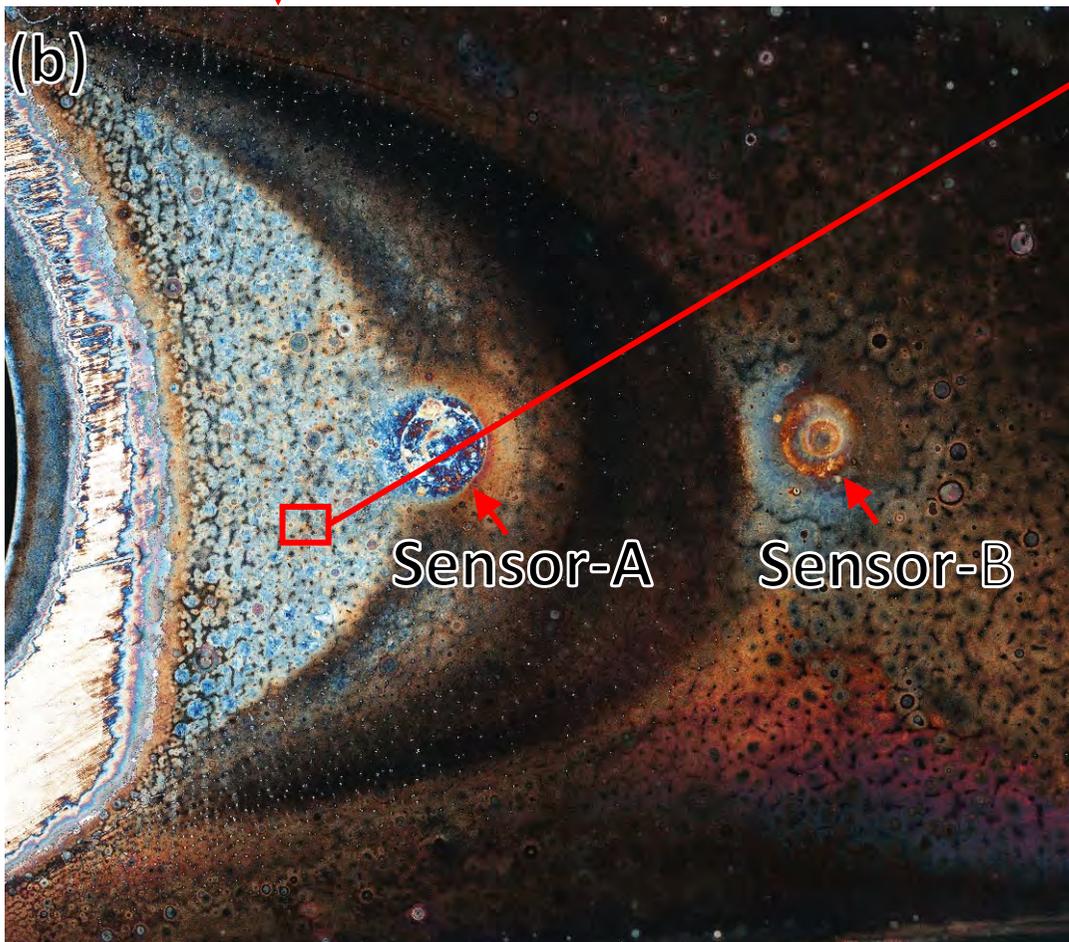
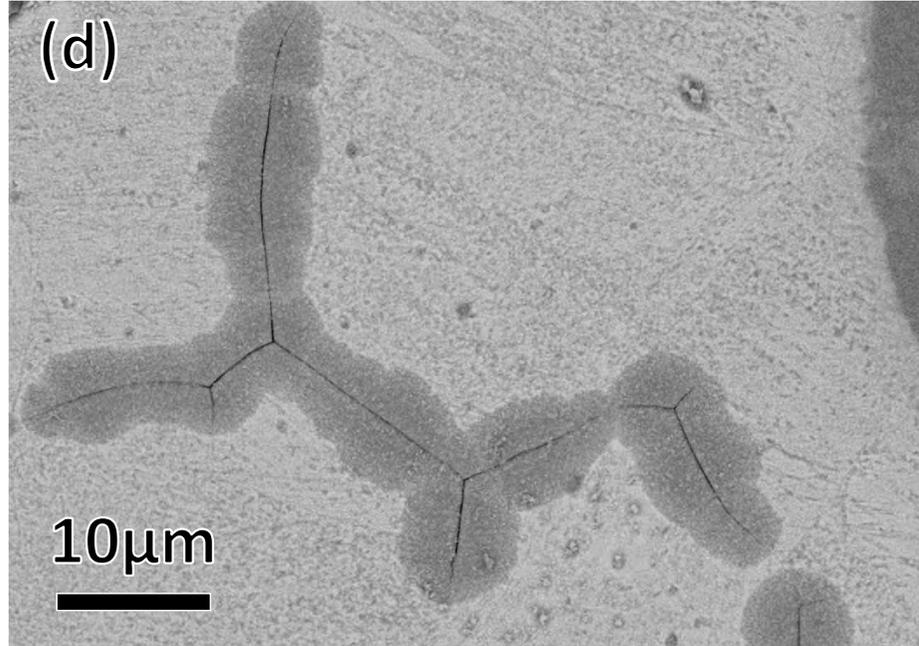
Figure 6 Crevice surface after 100 h immersion in 288°C pure water with DO concentration of 32 ppm. (a)~(c) optical images, (d) Backscattered electron image.

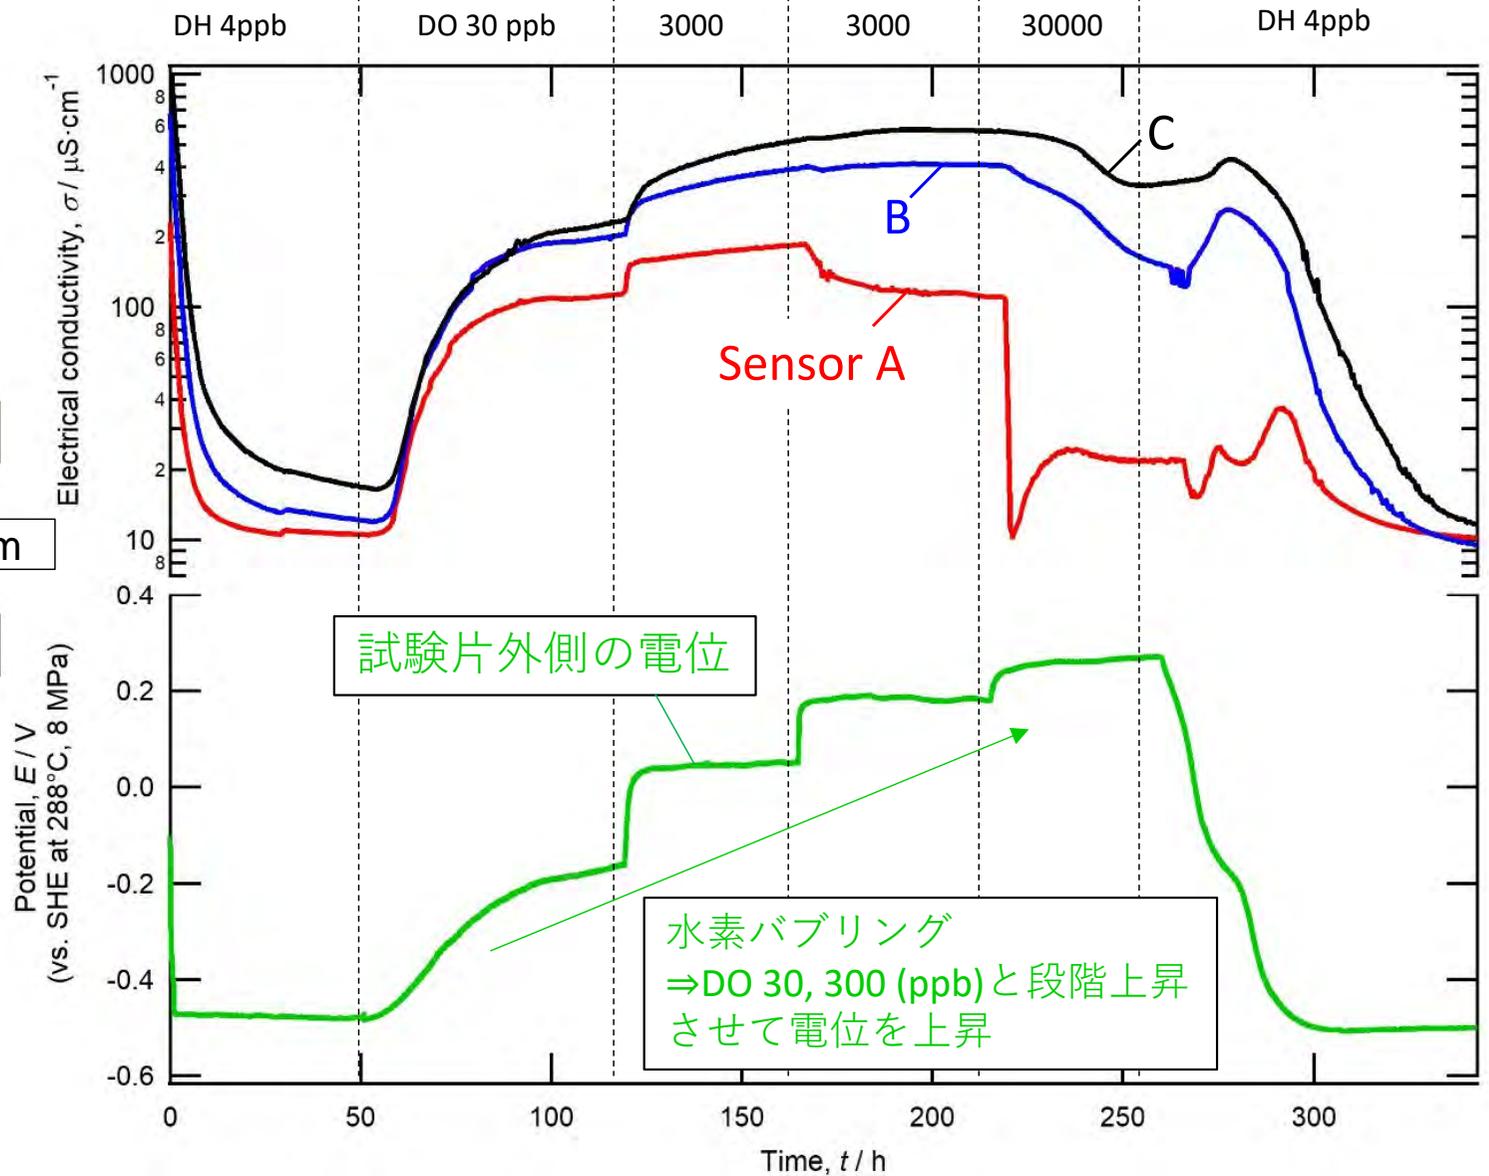
- 特徴①低電位域では電位と共に導電率上昇
- 特徴②0V以上では頭打ち

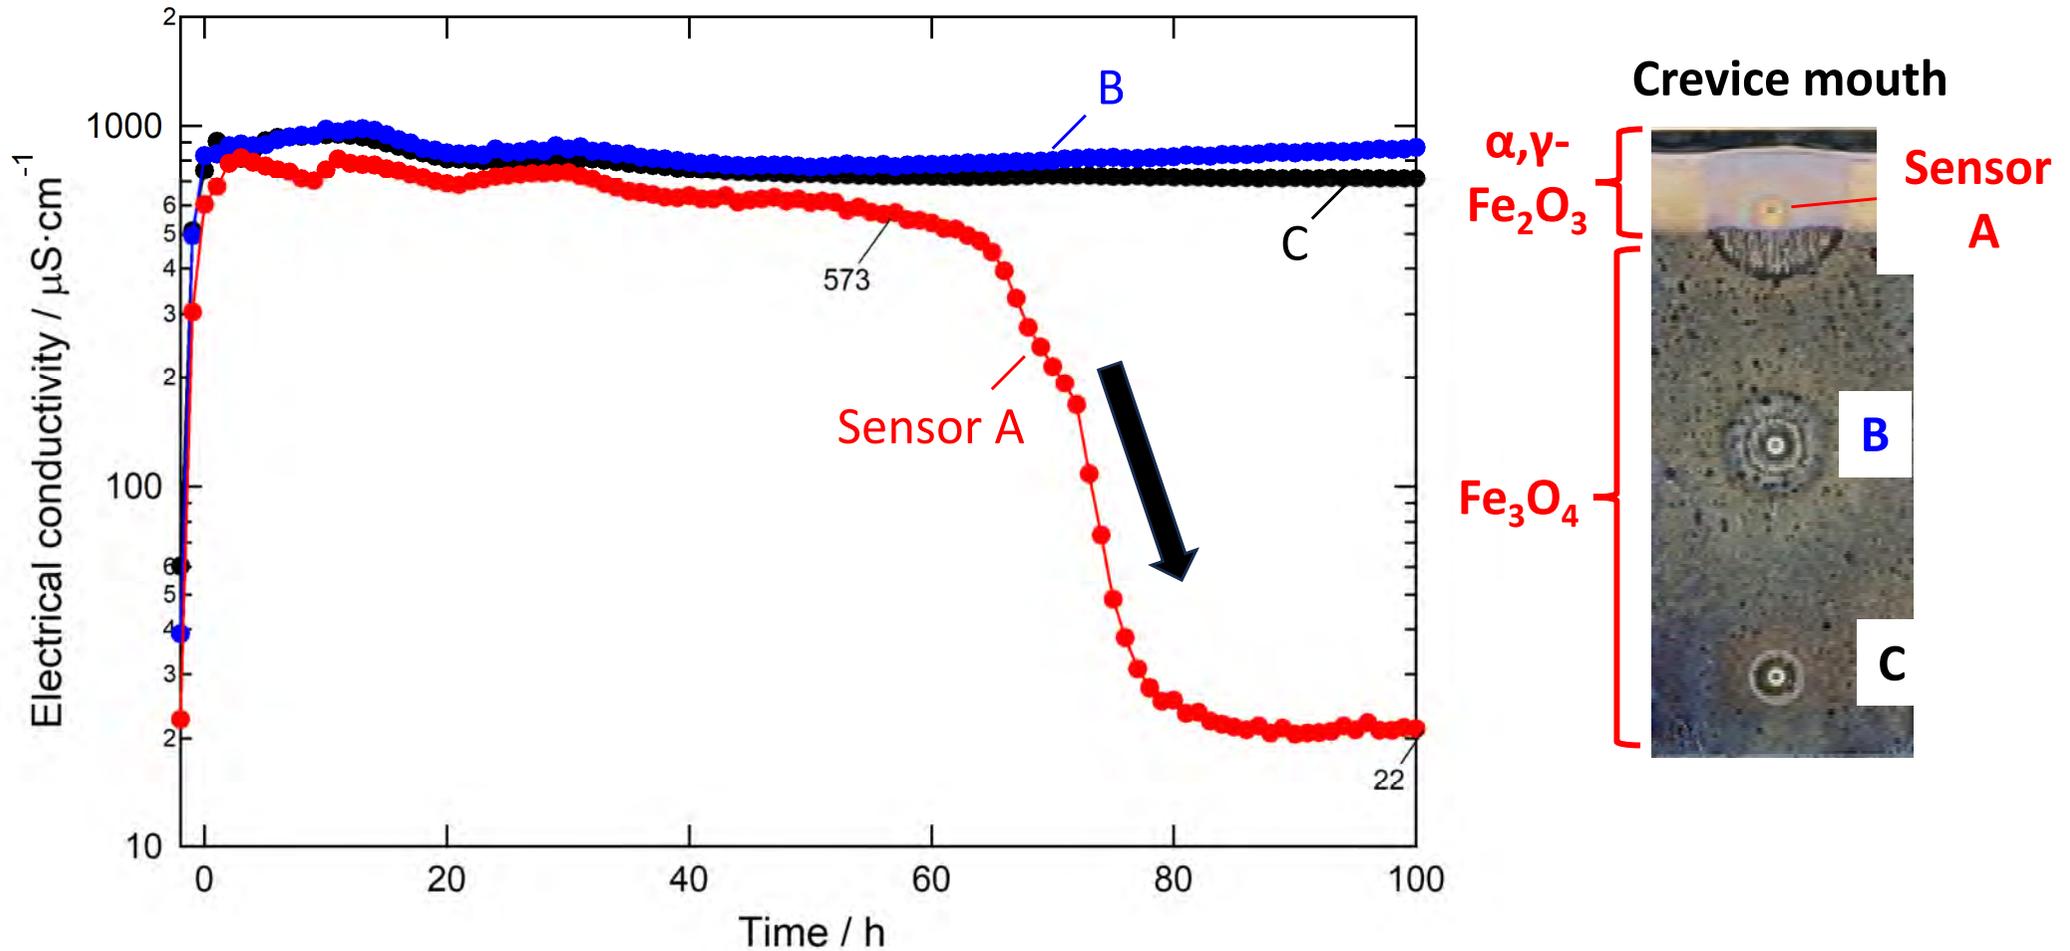
□ センサーA（開口部）近傍に茶色い腐食生成物（ $\alpha, \gamma\text{-Fe}_2\text{O}_3$ ）が生成し、導電率低下 ⇒ 金属イオンが酸化沈殿

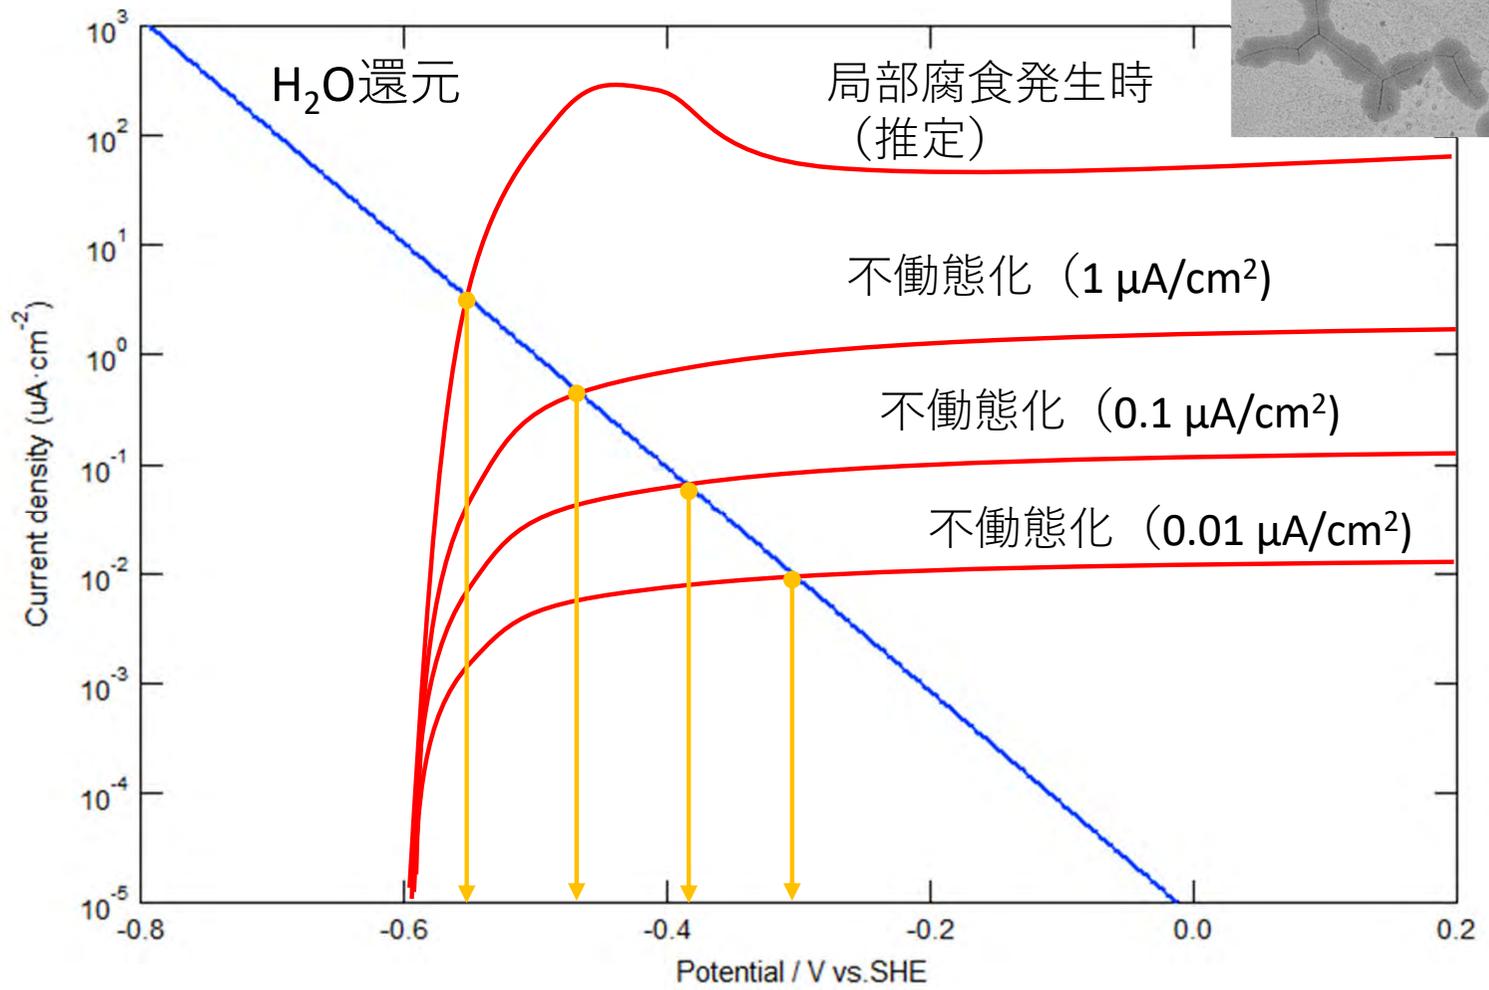
■ すき間深部でも必ず酸化物は存在⇒
水が金属の酸化剤として機能

■ すき間内の電位は腐食状況によって変化. より正確な分極曲線情報が必要.
