ステンレス鋼に関する PWR条件下でのSCC事例

(株)原子力安全システム研究所

大飯3号機スプレイ配管における亀裂の概要

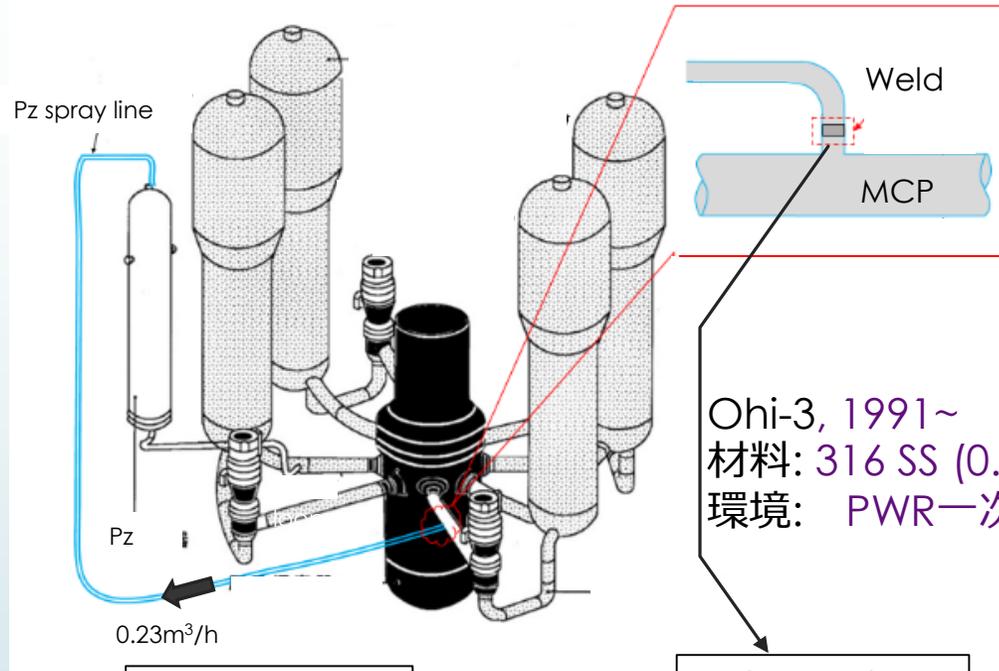
Ohi-3, 1991~
 材料: 316 SS (0.04%C)
 環境: PWR一次系水 (290℃)

- 典型的な円弧状の亀裂
- 腐食生成物に覆われた破面
- 最大深さ 4.4 mm

- 共用期間中検査 (ISI) において、PWR1次系スプレイ配管の溶接熱影響部にて亀裂を検出
- 316ステンレス鋼の溶接熱影響部に、周方向亀裂が生じていた。
- 酸素の影響が想定されない環境条件

可能性が否定できない部位は全て検査。
2024年7月時点で述べ896か所に対して検査を実施²。
有意な指示は確認されていない。

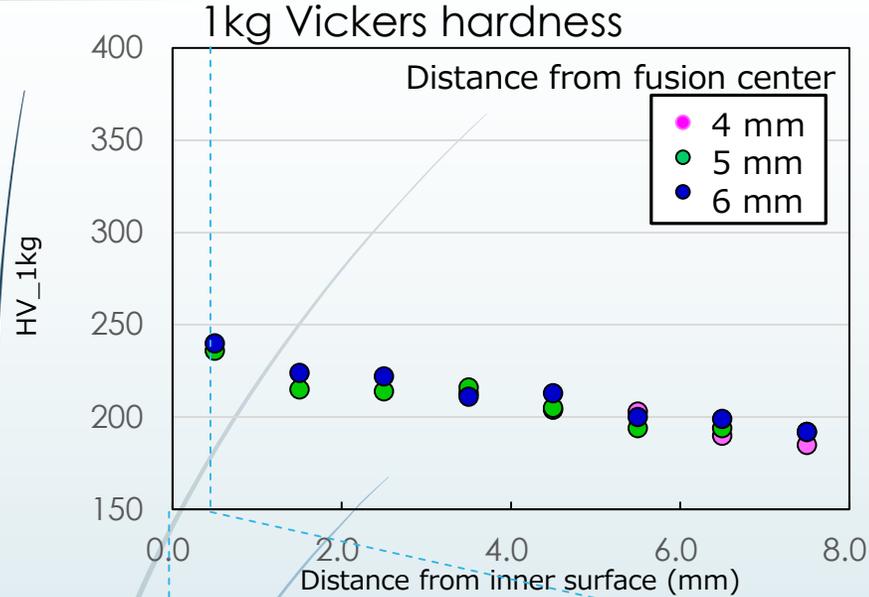
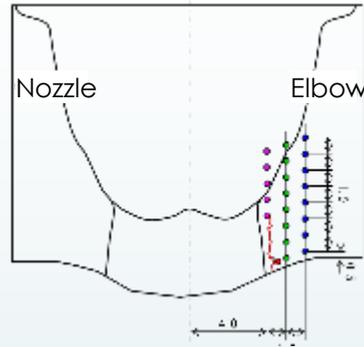
亀裂発生進展の要因：硬さの特異性

- 1kgのビッカース硬さ測定値は180-240HV1

- **表面近傍**では、10gで局所的な硬さを評価した結果では、一部に**300HV0.01**

- **特異な硬さが亀裂発生・進展に影響したと推定された。**

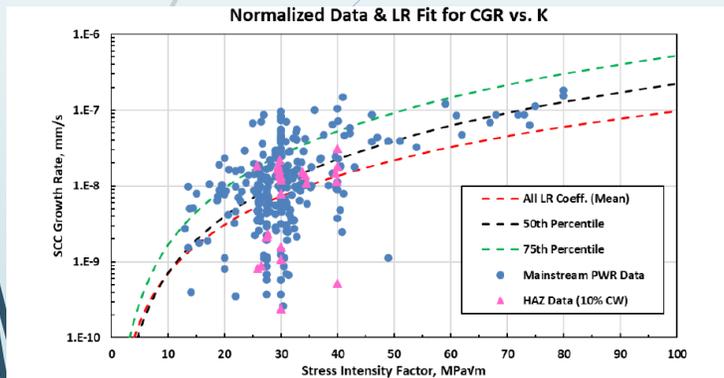
Figure 3-20
SCC growth rate data (mm/s) vs. K with the 50th percentile and 75th percentile curves. The individual data points are normalized to, and the curves are drawn for $H_v = 220$ and 290°C .

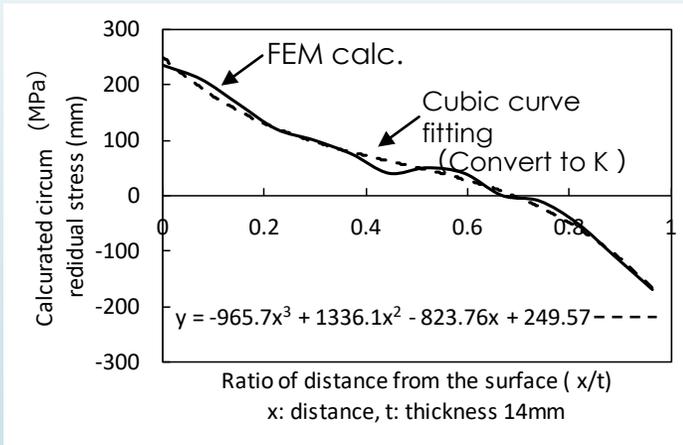
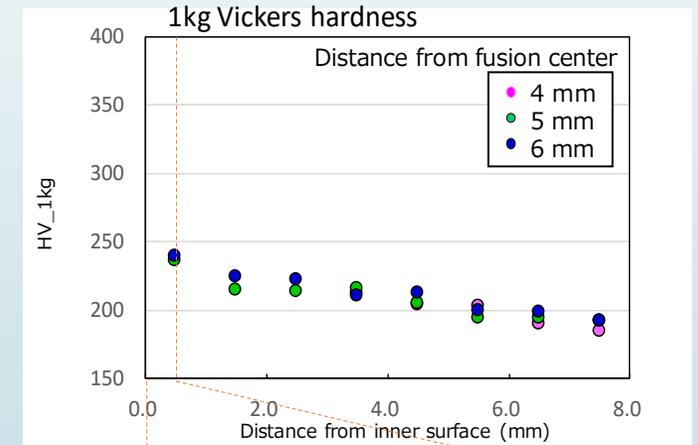
残留応力推定値
(FEMによる計算)

実機の特異な硬さ
(測定値)

・深さ方向の硬さ分布

計算条件：溶接残留応力 (Tig + SMAW) + 運転応力(100MPa) :
(<https://www2.nra.go.jp/data/000339736.pdf>)

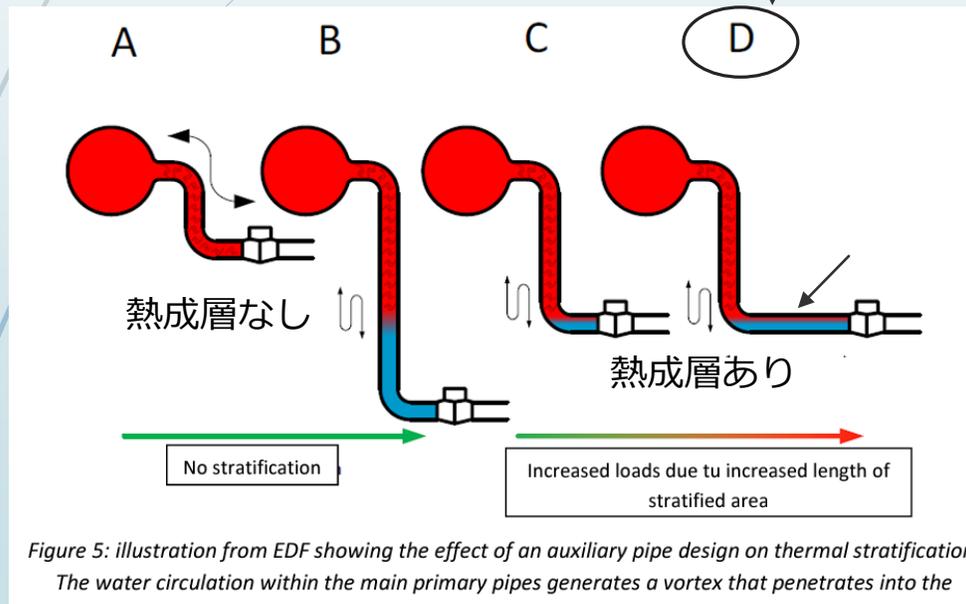
EDFにおけるステンレス鋼のSCC 2022年

- 検査範囲を拡大した結果、Chooz-B2/B1、Penly-1、Cattenom-1/3, Flamanville-2, Golfech-1でも新たに亀裂が報告された。
- 多数の亀裂が報告されたが、深さは~6mm。
- 熱成層が形成する設計のプラントに亀裂が生じていることが報告された。
