浜岡 5 号機海水混入事象による腐食影響とその対応について

Response to the Seawater Contamination Event at Hamaoka Unit 5 and the Effects of Corrosion by Seawater

中部電力株式会社 大村 幸一郎

2025年3月11日

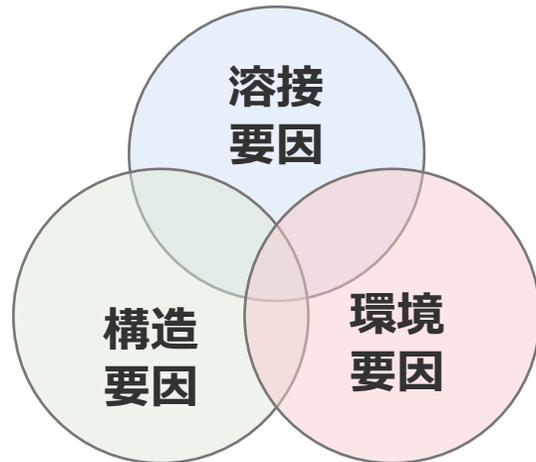
海水混入の原因究明（溶接要因）

- エンドキャップ部とミニマムフロー配管との溶接部に溶接部先端に溝が発生しやすい溶接構造である平板差し込み構造を採用
- 破断面の観察結果等から溝部に応力が集中し深さ、約1.7~2.2mmの溶接初期欠陥の発生を確認

- ・ エンドキャップ部の構造を平板差し込み溶接構造から一体ヘッド構造に変更
- ・ ミニマムフローライン配管との溶接施工方法を突き合わせ溶接に変更（溶接部に応力が集中しない構造）
- ・ 溶接・環境・構造要因が一致する類似の箇所についても同様に対策を実施

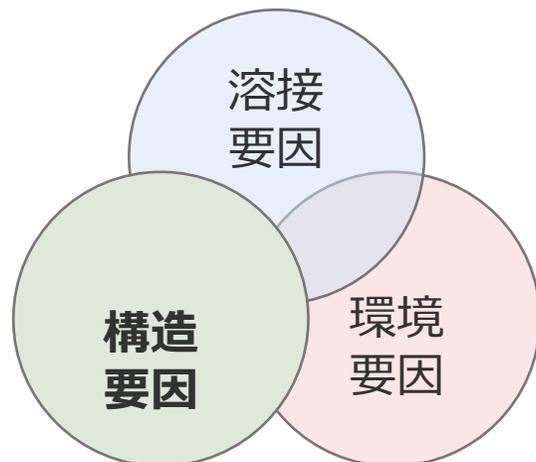
ミニマムフロー配管のエンドキャップ近傍における応力解析

- 5号機のエンドキャップは合理化のために3・4号機に比べ薄いものを採用していた
- エンドキャップ部に加わる応力を解析した結果、ミニマムフロー配管内に同じ圧力である約0.3MPaを加えた場合、エンドキャップの厚みを薄くするほど、当該部に発生する応力が増加する傾向であることを確認

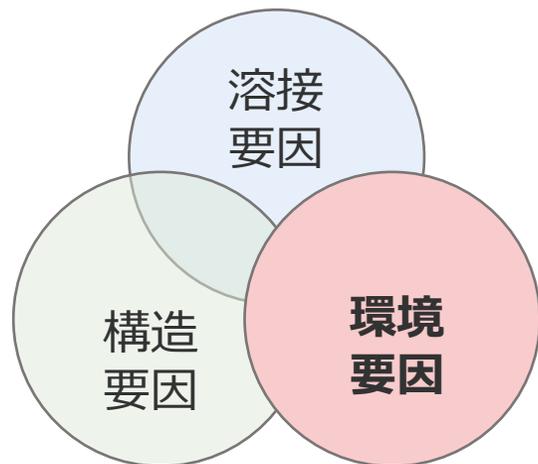
実機模擬音響試験モデルによる周波数と応答倍率

- 実機を模擬した音響試験の結果から、電動駆動給水ポンプ出口の脈動周波数とミニマムフローライン配管内を流れる水の共鳴周波数が一致することで、エンドキャップ部の圧力変動は約3倍（約80Mpa）に増幅することを確認

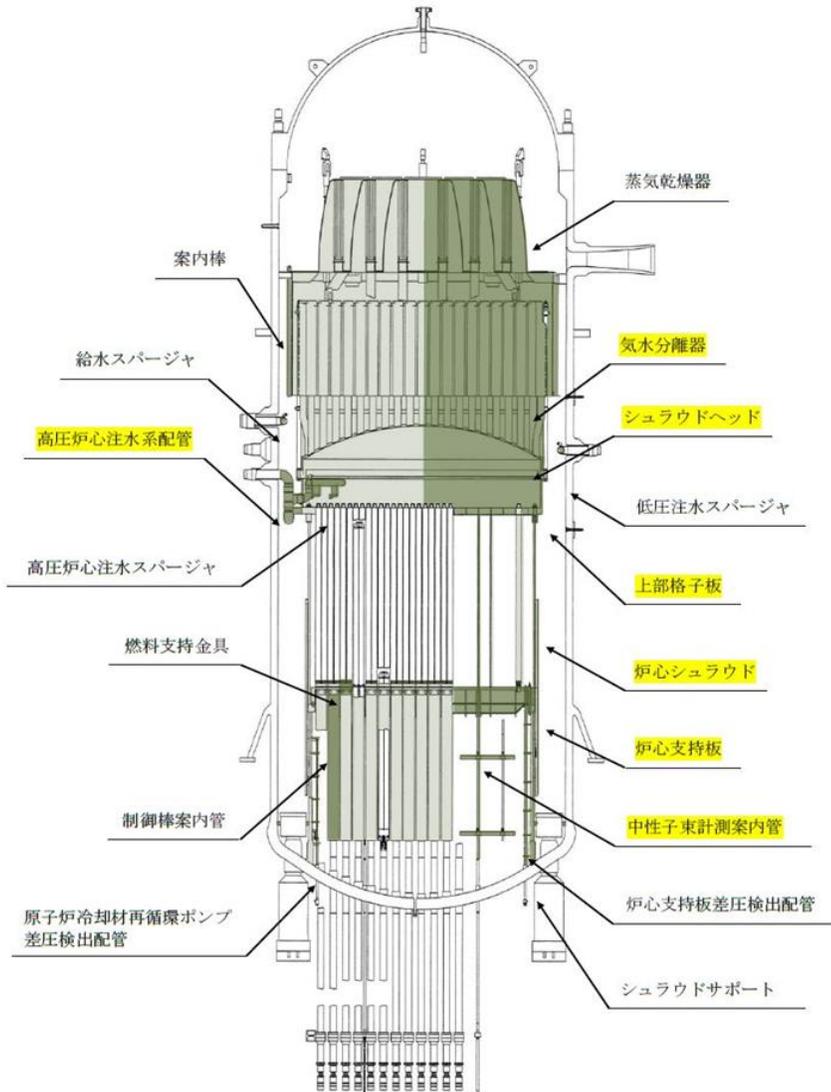
浜岡5号海水混入による機器の腐食（炉内構造物）

浄化とともに設備の点検を実施

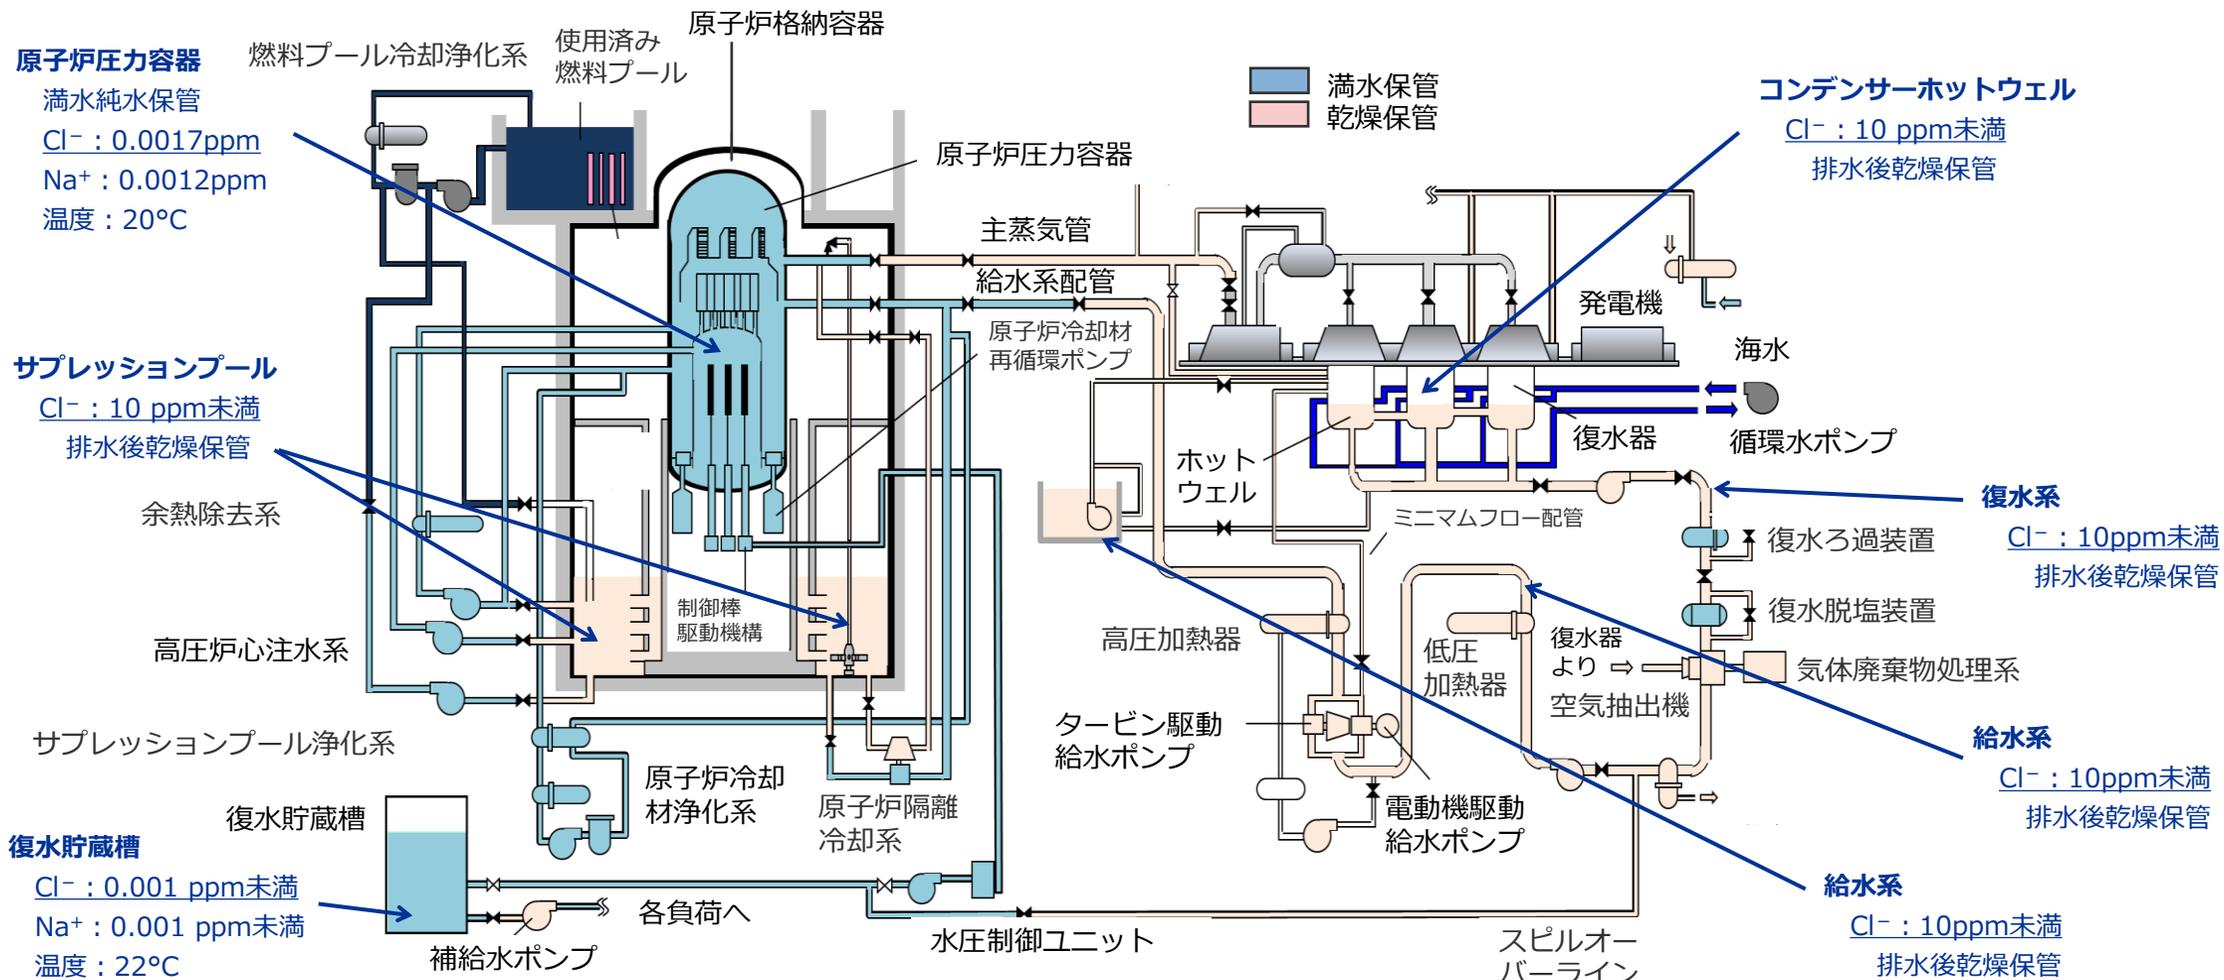
- ・ 原子炉冷却材浄化系による水質浄化や制御棒駆動系からの脱塩水注入などにより原子炉水を浄化
- ・ 取替工事・手入れなどにより周辺設備の浄化

腐食の要因になる塩化物イオン濃度は定期的に浄化系を運転をすることで減少しているが、浄化運転後に塩化物イオン濃度が上昇することがある
