BWR燃料と水化学の係わり

(燃料部材の腐食挙動等に関するトピックス)

(株)グローバル・ニュークリア・フュエル・ジャパン

燃料技術部 伊藤邦雄

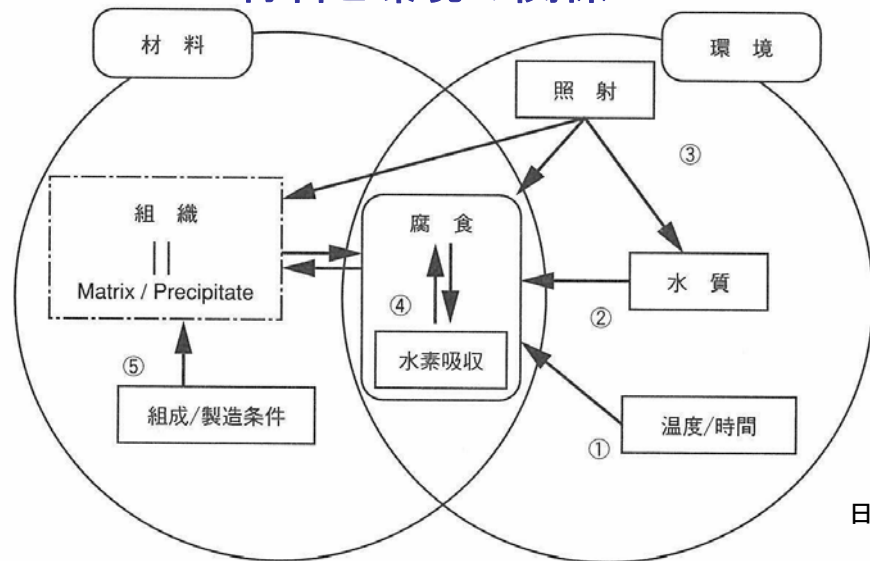
材料と環境の関係

- ・燃料被覆管の腐食・水素吸収には環境・材料に係る様々な因子が影響

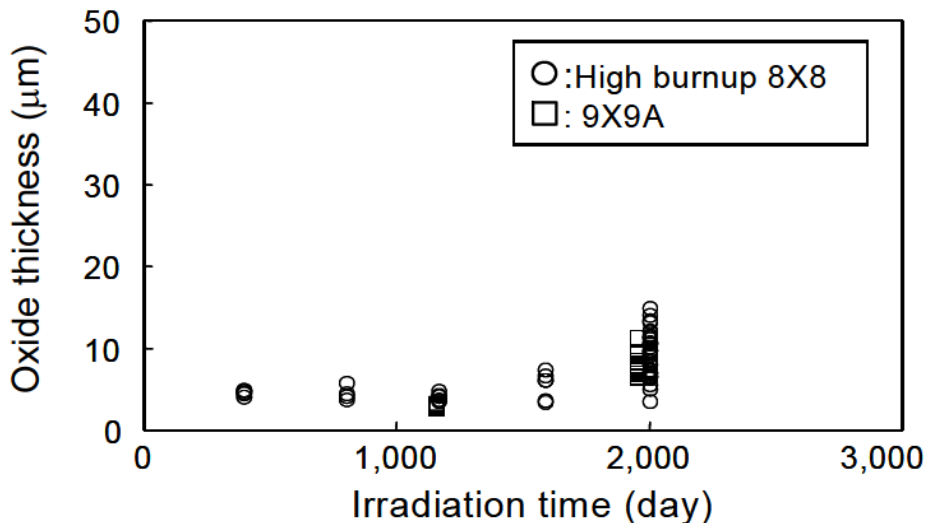
時間に対する酸化膜厚さプロット

約1500日をすぎたあたりから、一様腐食および水素吸収量の増加がみられる。
炉内滞在期間の長期化→燃料被覆管腐食・水素吸収量高

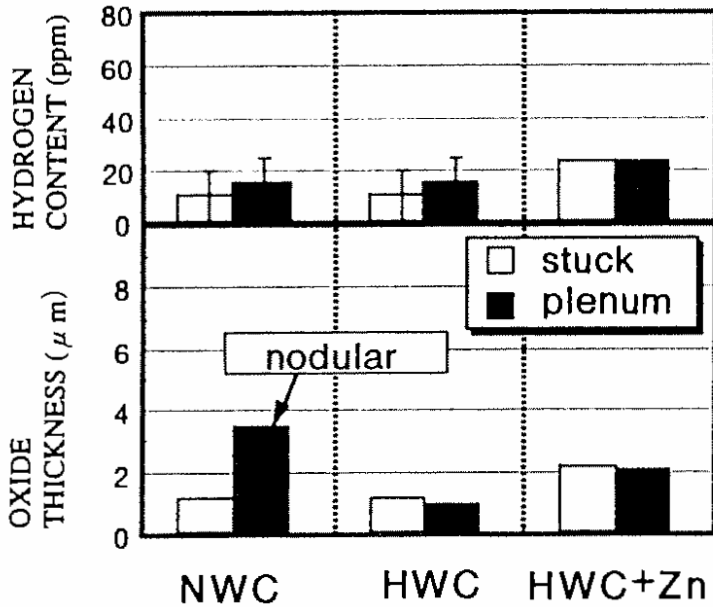
ハルデン炉BWRループでの挙動

- ・試験炉ではノジュラー腐食を抑制。水素吸収の増加は特にみられない。
- ・実機では、熱流束のないウォーターロッドで、4サイクル後に水素吸収の増加がみられた。

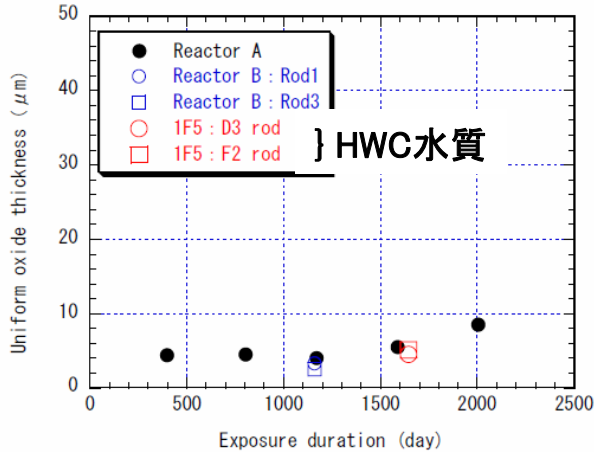
腐食挙動

高燃焼度8x8(STEP II)
D3燃料棒:51.5 GWd/t
F2燃料棒:41.0 GWd/t

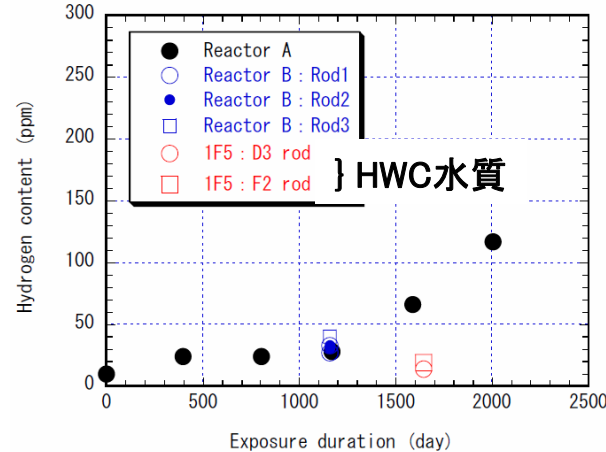
水素吸収挙動

・HWC水質下で、顕著に低い水素濃度がみられた。

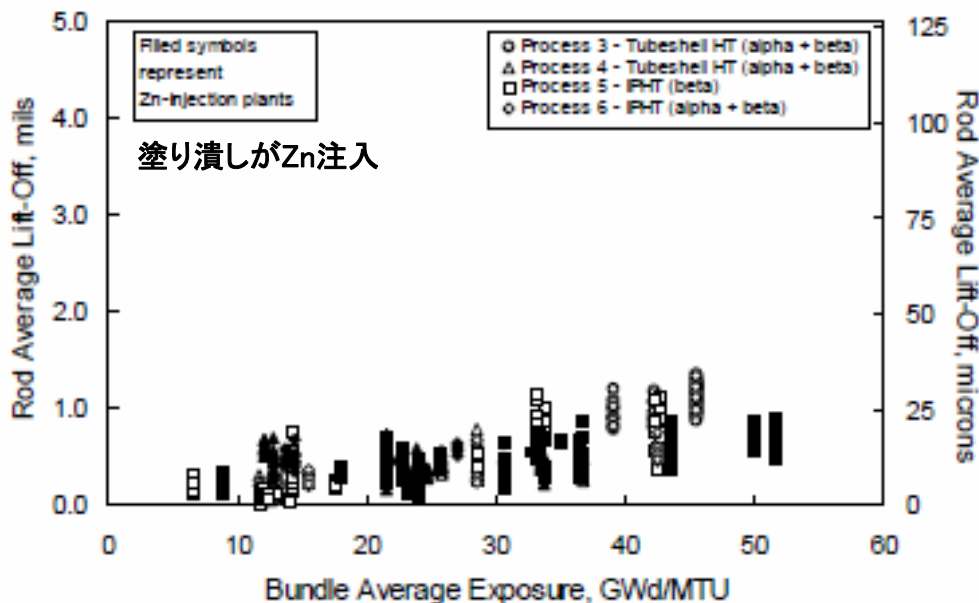
Figure 8. GE Cladding Corrosion Performance

被覆管皮膜厚さデータ(実績)

・Zn注入による酸化皮膜厚さへの影響はみられない

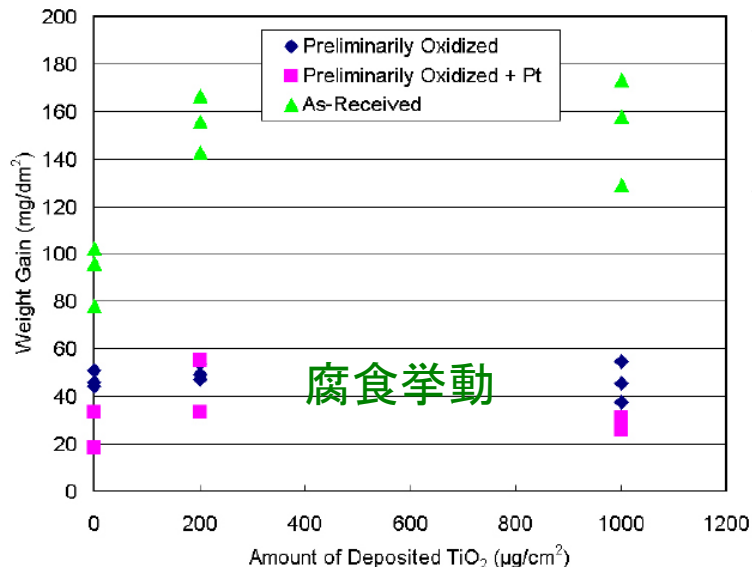
Figure 5 Weight gain of Zircaloy-2 as a function of the amount of deposited TiO₂

- ・受入れ管の腐食・水素吸収がチタニア付着により増加。
- ・新燃料へ皮膜付与した後に適用することを推奨。
- ・福島第二原子力発電所1号機でチタニア注入適用(電気新聞2010年7月28日付記事より)

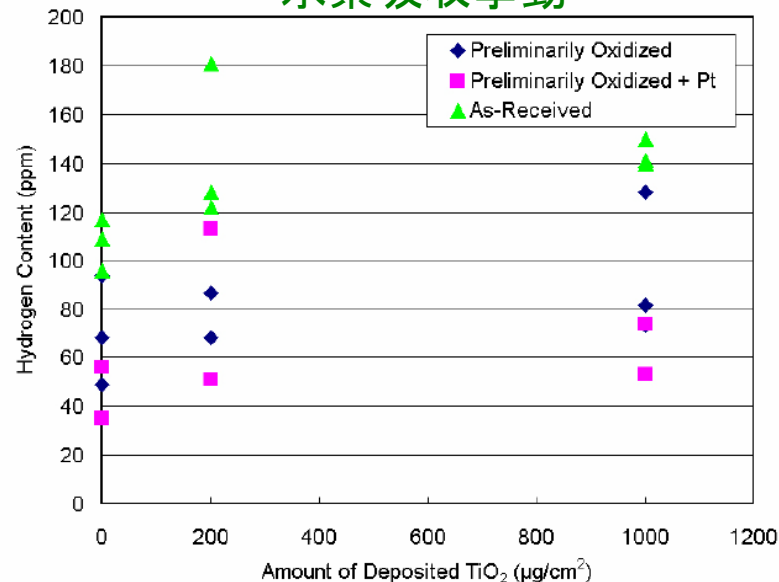
水素吸収挙動

Figure 8 Hydrogen content of Zircaloy-2 as a function of the amount of deposited TiO₂

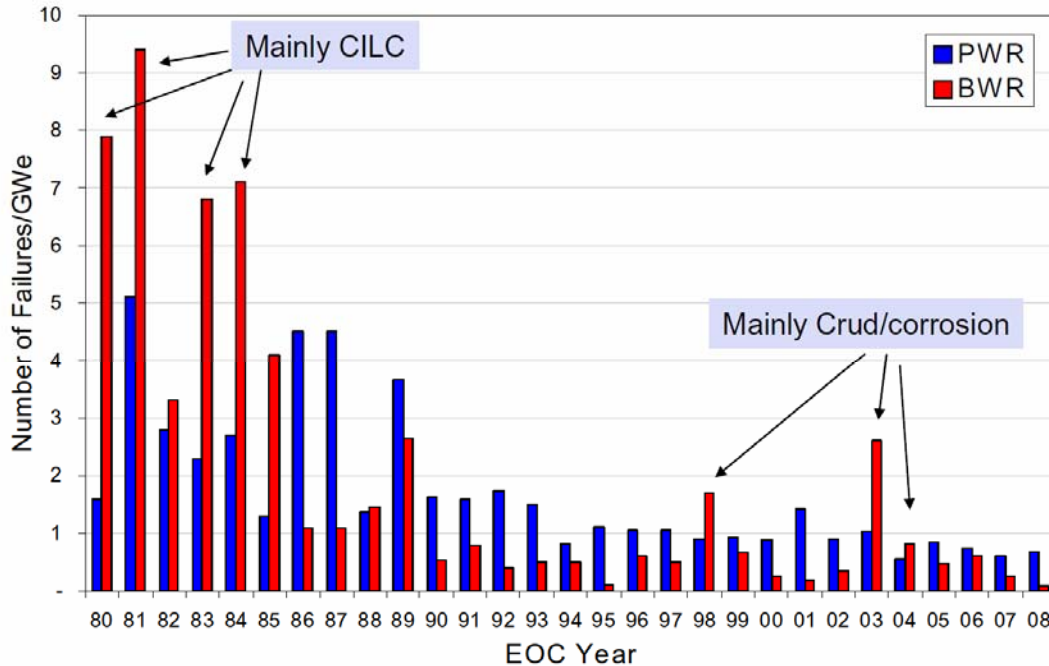
Fig. 1. Number of Failed Fuel Assemblies in All US LWR.

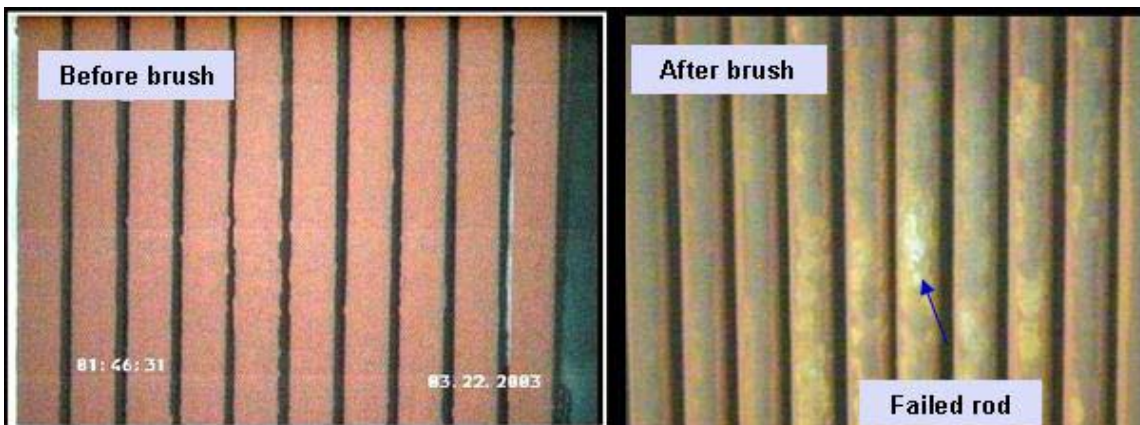
・クラッドが多量に付着した燃料棒が破損。温度上昇による腐食の増加に起因すると考えられる。

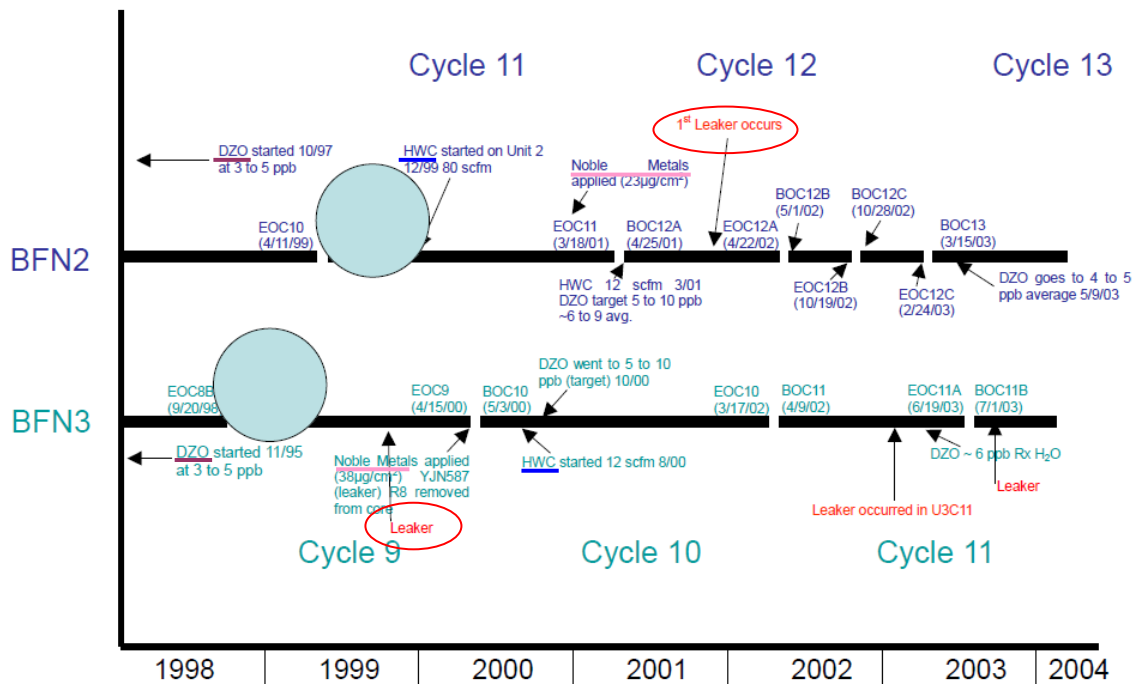
Event Timeline

Browns Ferry 2号炉及び3号炉への水化学の適用

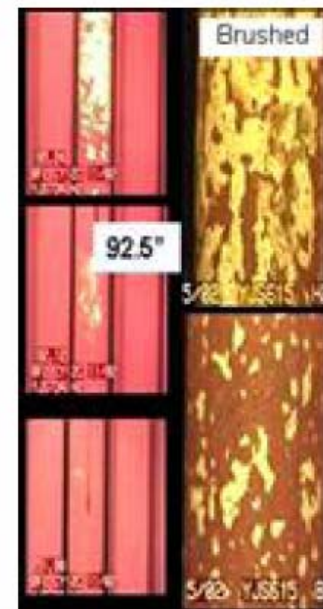
Browns Ferry 2号炉漏えい 燃料棒の外観

Browns Ferry-2 Cycle 12 "corrosion" Failed Rod before after Brushing

- ・クラッドの付着はそれほど大きくないが、酸化膜剥離がみられる。
- ・一次破損孔(推定)は、水素化が大きい領域であった。
- ・BF-3での漏えい燃料については、NMCA適用前に、既に腐食の加速がみられていた。
- ・破損原因はこれまでの知見からは未解明、更なる調査を実施中。
