# JAEAにおける1F関連技術開発の状況

## －海水と放射線が材料に与える影響に関する検討－

日本原子力研究開発機構  
原科研福島技術開発特別チーム  
塚田 隆

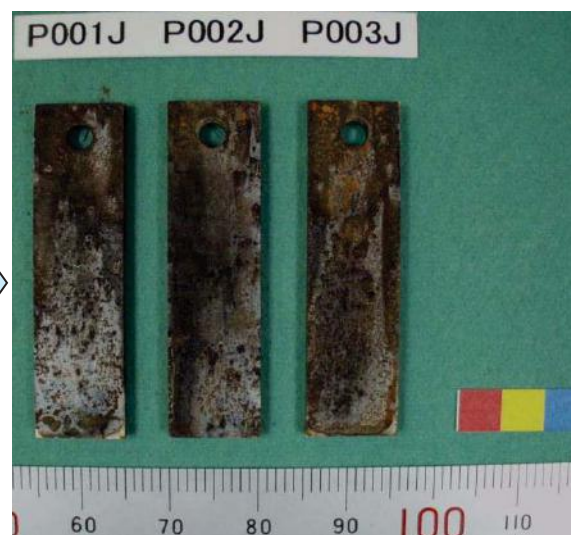
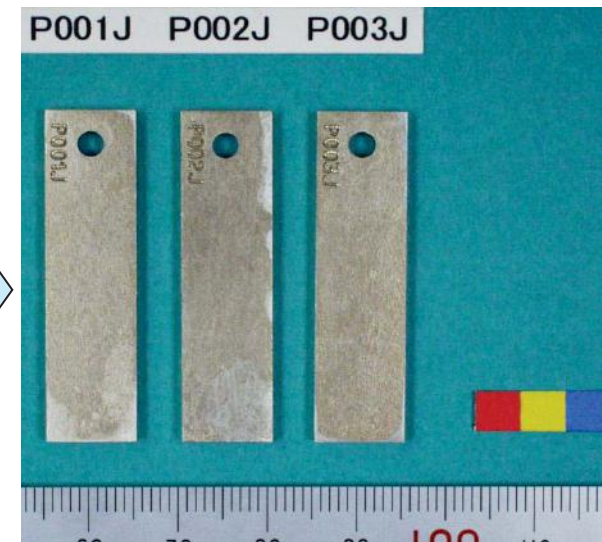
図 ガンマ線照射下塩素環境中腐食試験

照射室床下のプールからコバルト60ガンマ線源が線源用カバー内に上昇することでガンマ線照射が開始されます。温度50℃、200倍希釈の人工海水に50時間浸漬した炭素鋼は赤く錆びています。

- 圧力容器と格納容器の鋼材について、ガンマ線照射下で50℃、200倍希釈人工海水中において500時間までの腐食試験を実施した。
- 線量率が低い場合(実機格納容器内で実測された線量率の数倍)には、照射による腐食減量の増加はほとんど見られなかった。
- 高い線量率(実機格納容器内実測値の約100倍)でガンマ線照射した場合の腐食減量は、非照射の場合に比べ2倍弱の増加となった。
- 今後の検討課題:
  - 格納容器内の各種腐食抑制策に対する放射線の影響評価
  - 事故直後の高温(200℃程度)が鋼材の腐食に与えた影響評価
  - 異種金属接触部やすき間部における腐食加速の可能性検討
  - 容器内に落下した燃料デブリの存在が腐食に与える影響
