日本原子力学会「水化学部会」 第25回定例研究会  
於 高松市 四国電力株式会社 総合研修所

# プラント再稼働に向けた1, 2次系 水化学管理要領への提案

三菱重工業(株)  
原子力事業部  
石原 伸夫

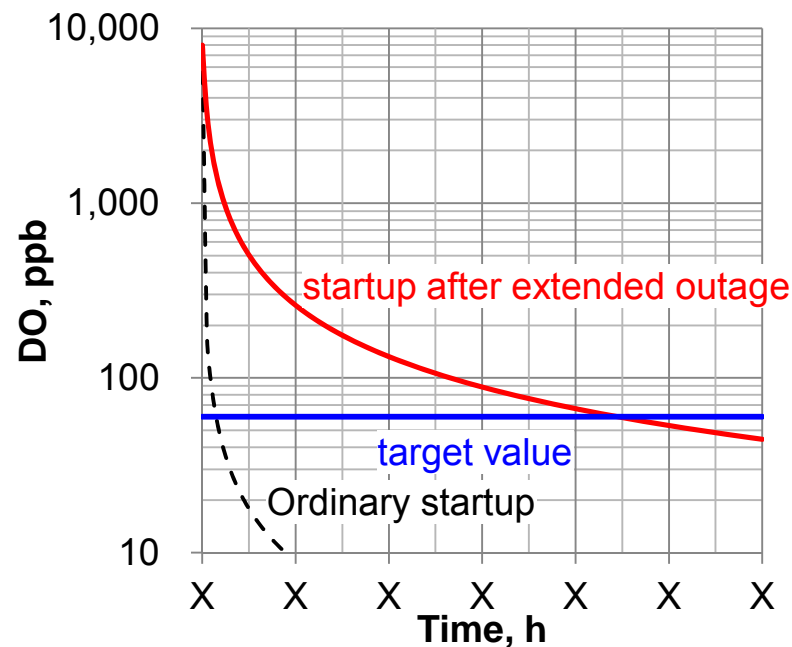
#### 3.2 O<sub>2</sub>スカベンジ時のヒドラジン反応性

- RCS(Reactor Coolant System)ヒートアップ前の酸素除去操作
- 真空減圧, スタティックベント, ヒドラジン投入, ダイナミックベントを実施
- ヒドラジンの反応  $O_2 + N_2H_4 + \gamma線 \rightarrow 2H_2O + N_2$
- 反応は $\gamma$ 線によって加速される。反応時間は以下の通り。  
通常起動時: 1~2時間 vs  $\gamma$ 線がない試運転初回起動時: > 100時間
- 長期保管による $\gamma$ 線の減衰は, 燃料の種類や停止期間に依存
- プラント状況に対応した反応モニタ方法, ヒドラジンの追添加方法を手順化

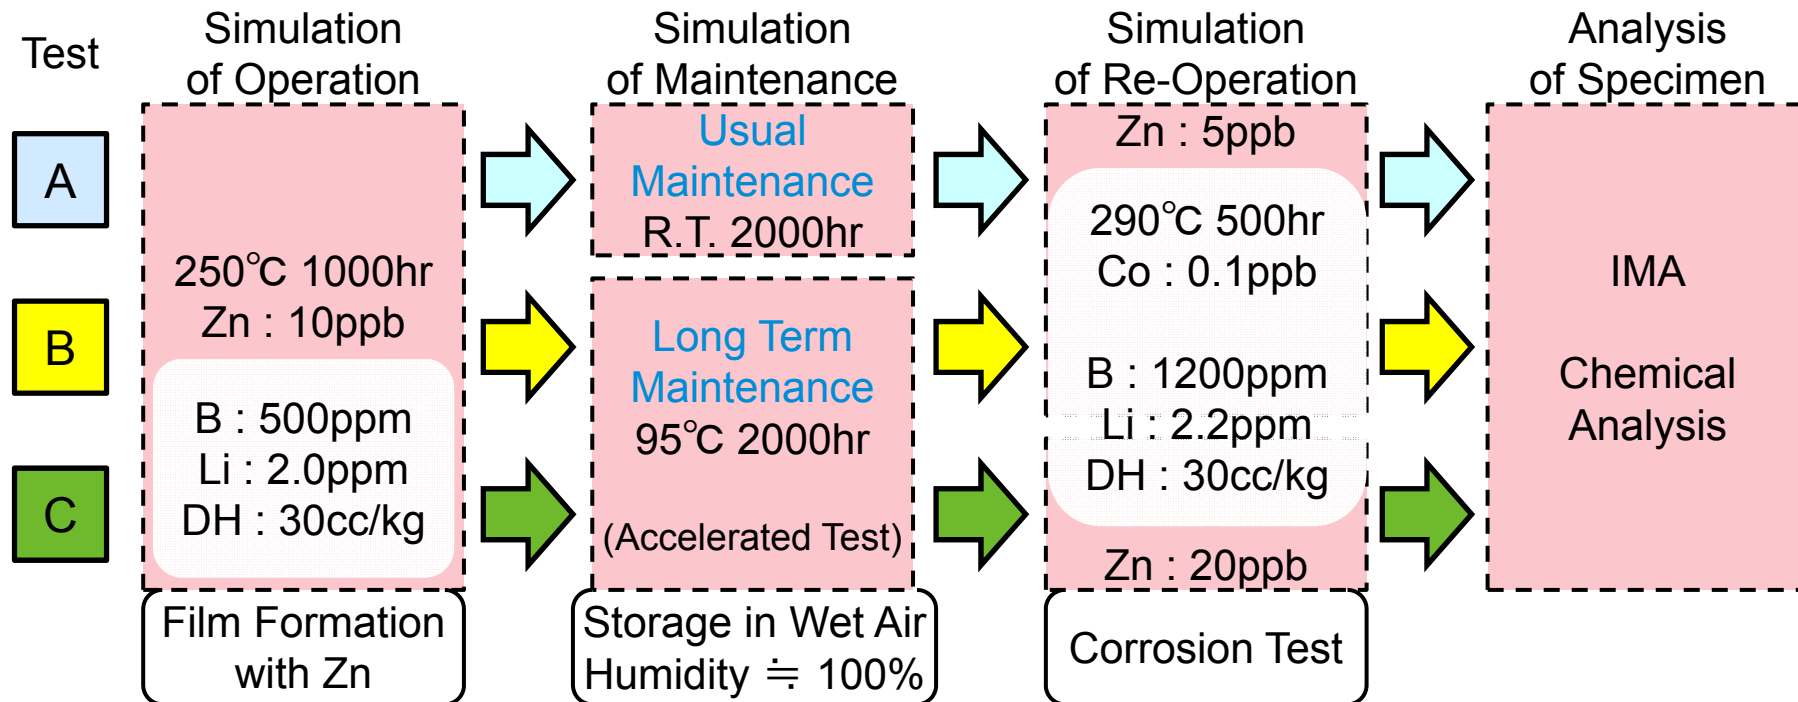
長期保管試験の流れ

- 通常実施しないRV(Reactor Vessel)の水抜き長期保管の亜鉛被膜への影響を試験
- 95 °Cの湿り気中で劣化加速された試験片Bと加速なし試験片Aを比較

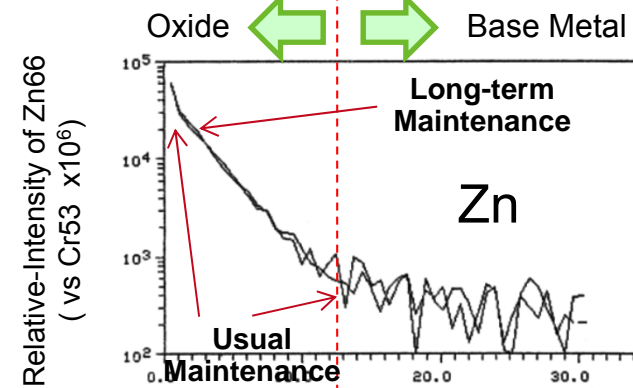
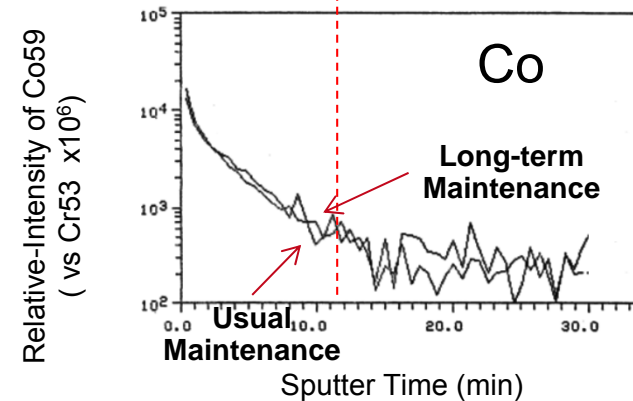
The Depth Profile of Zn66, Co59

通常定検と長期保管を模擬した試験片の比較

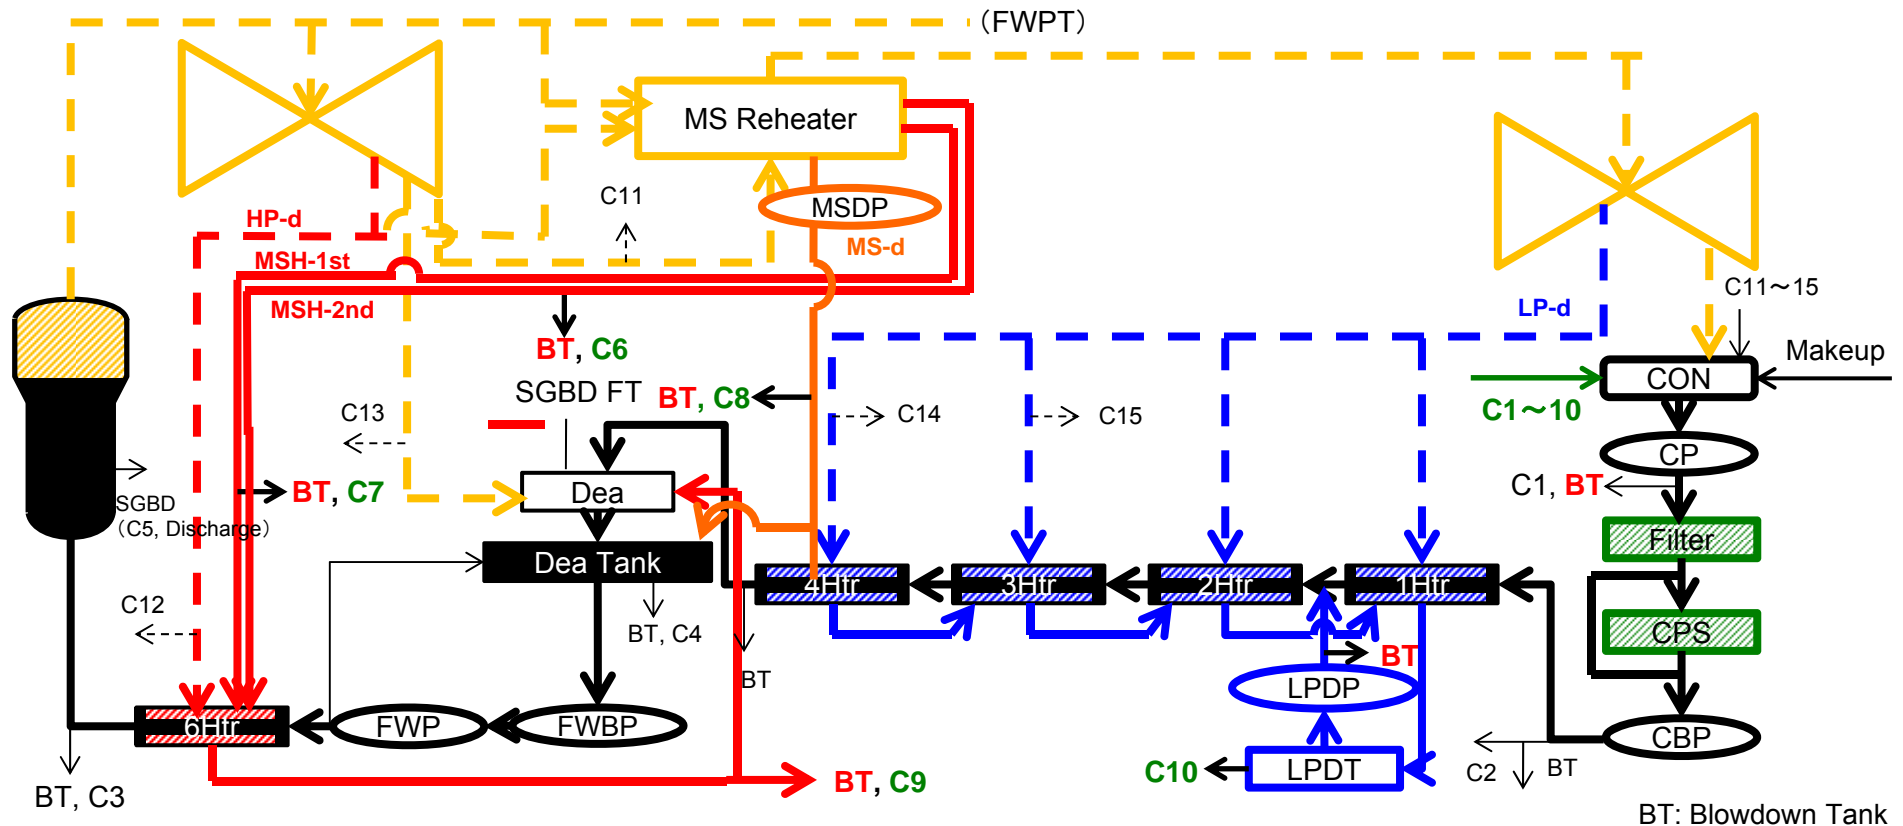
### 4.3 起動時浄化(1/3)

- 蒸気系, 抽気・ドレン系は起動時に蒸気が流れた時に初めて浄化開始される。
- これらは, 最初に系外にブローダウンし, 次に復水器に回収してフィルター, 復水脱塩装置を通して浄化し, 浄化が進んでから系統に戻される。

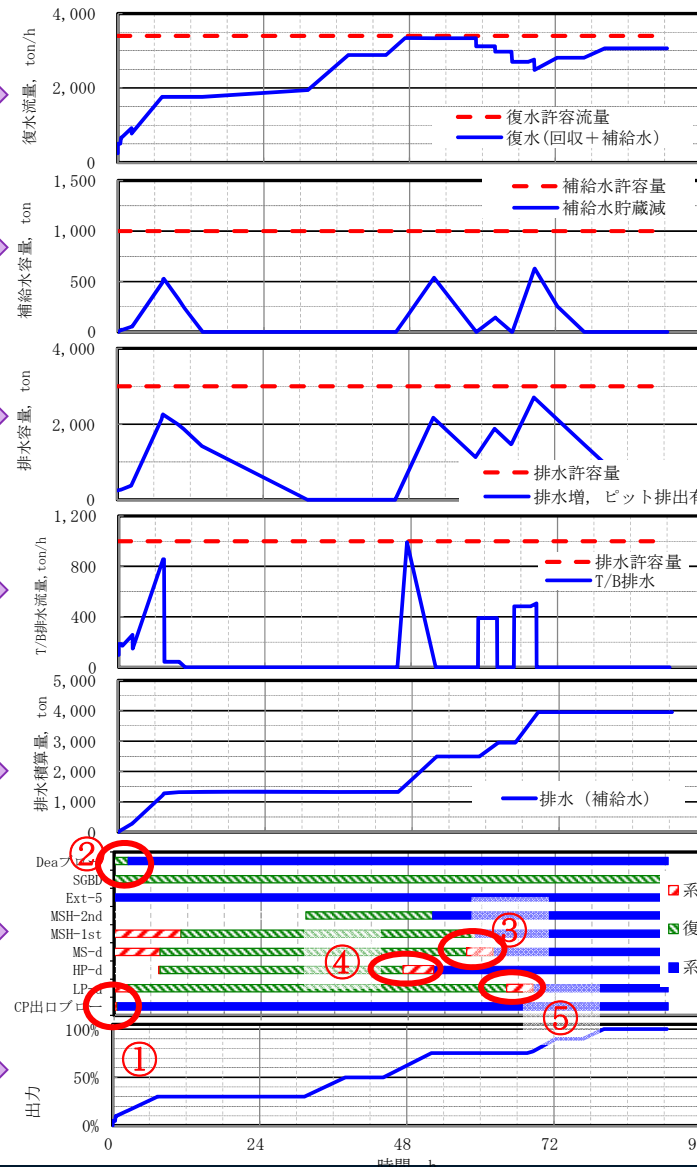
## 4.3 起動時浄化(3/3)

復水ポンプ流量を評価  
(定格流量上限を考慮)

補給水使用量を評価

排水ピット許容量を評価  
(排水能力上限を考慮)

排水流量を評価

総排水量を評価

系統切替タイミング  
(赤丸: 主な変更点)
